Schedatura del patrimonio edilizio esistente nel territorio agricolo

ALLEGATO ALLA CARTA ST P 3
(Aggiornamento 2022)

Metodologia in sintesi per l'attribuzione del giudizio di valore storico-architettonico e paesaggistico agli edifici schedati dal Comune di Palaia e ricadenti in Territorio Rurale.

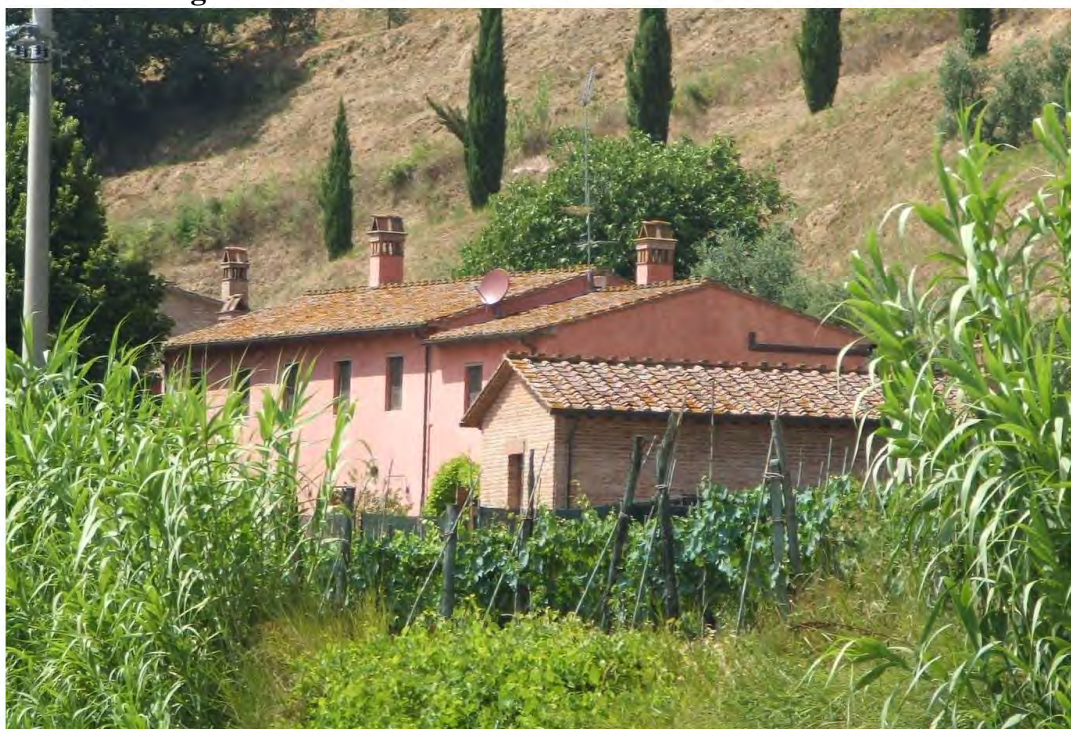
N° Scheda – 1

Descrizione: ampio edificio recentemente restaurato, costituito da un corpo principale ed uno in appoggio sul lato destro. Il fabbricato si compone di due livelli funzionali. Al piano terra, dove in origine si trovavano esclusivamente i vani di servizio (cantine, stalle), sono gli accessi alle unità abitative, mentre al primo ed ultimo piano si sviluppano gli spazi con funzione abitativa.

Contesto/relazioni – Ampio cortile antistante l'edificio e annesso (garage/granaio) recentemente restaurato.

Conservazione/rischio – restaurato e conservazione dell'impianto originale.

Grado di valore – Medio

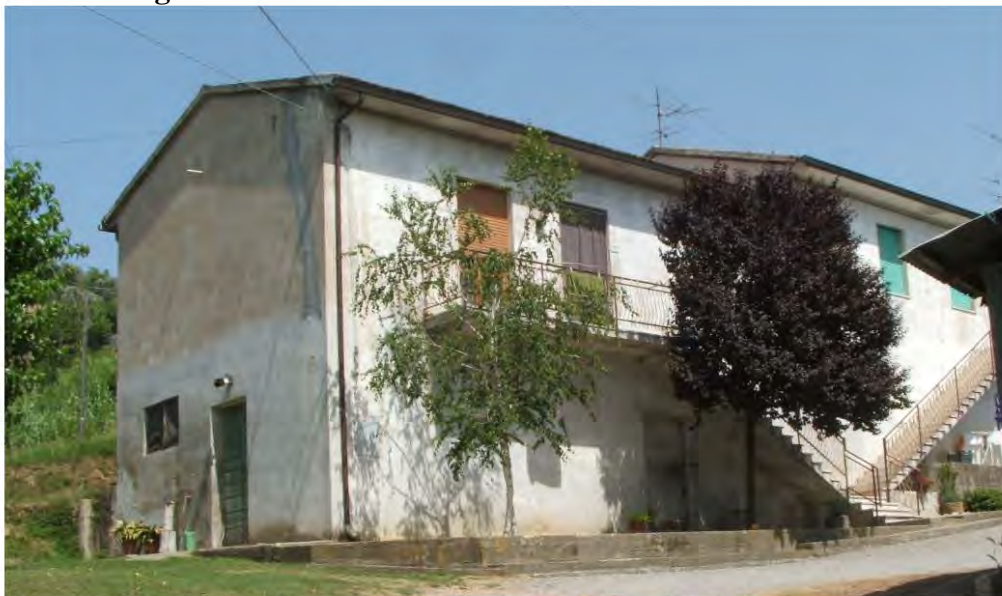
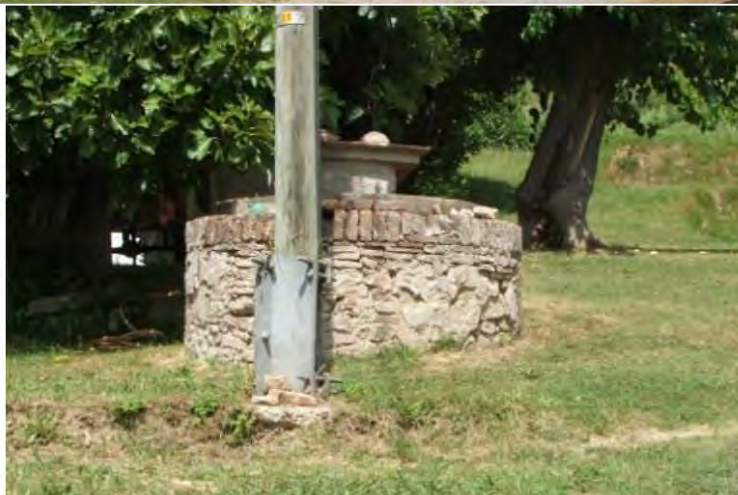
N° Scheda – 2

Descrizione: edificio di impianto moderno che assume però le caratteristiche di struttura rurale con vani servizio al piano terra e scale di accesso al piano superiore dove si trovano gli spazi abitativi.

Contesto/relazioni – Ampia aia-cortile antistante, annessi poco strutturati e pozzo.

Conservazione/rischio – mediocre stato di conservazione

Grado di valore – Basso

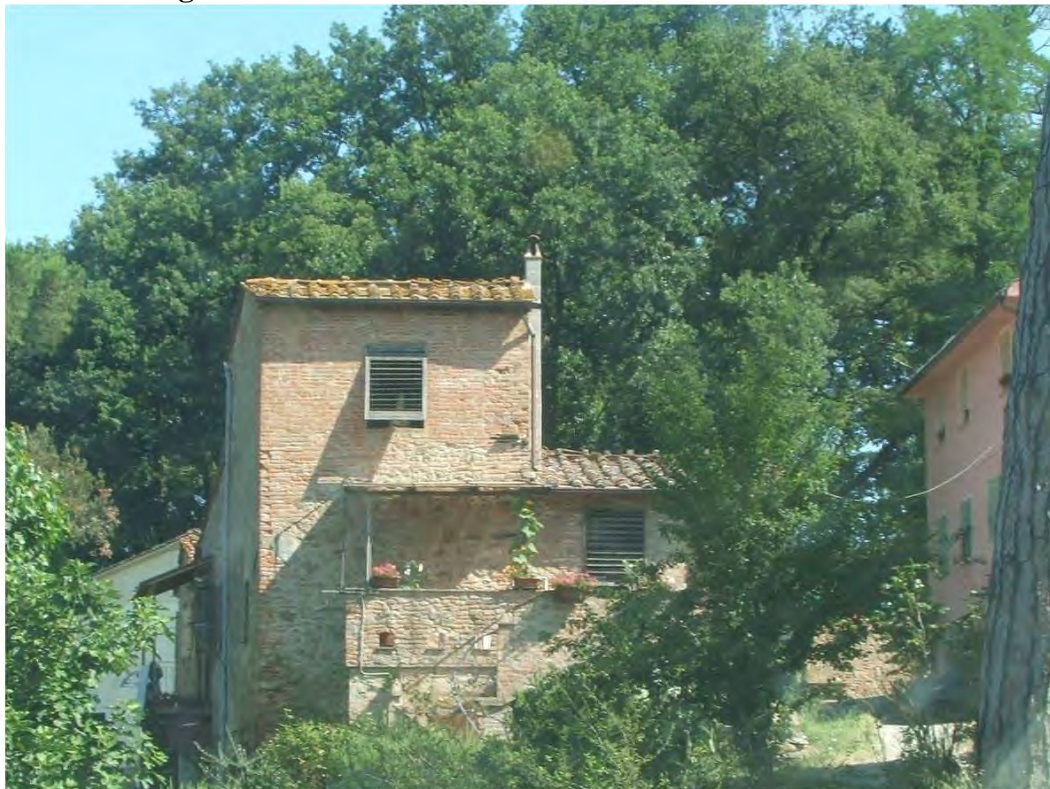
N° Scheda – 3

Descrizione: edificio in laterizio in buona parte restaurato ed adibito ad agriturismo. Si tratta di un fabbricato costituito da almeno due corpi di fabbrica organizzato su un massimo di tre livelli funzionali. Al piano terra sono i vani di servizio come ripostigli, dispense e cantine, al primo piano, con accesso per mezzo di scala esterna, sono distribuiti i vani abitativi. Solo una porzione dell'edificio raggiunge il secondo piano dove si trovano ancora vani con funzione abitativa.

L'edificio con il fabbricato adiacente e agli annessi di tipo agricolo costituiscono un tipico piccolo nucleo rurale di collina isolato rispetto ai centri circostanti.

Conservazione/rischio – buono stato di conservazione

Grado di valore – Medio

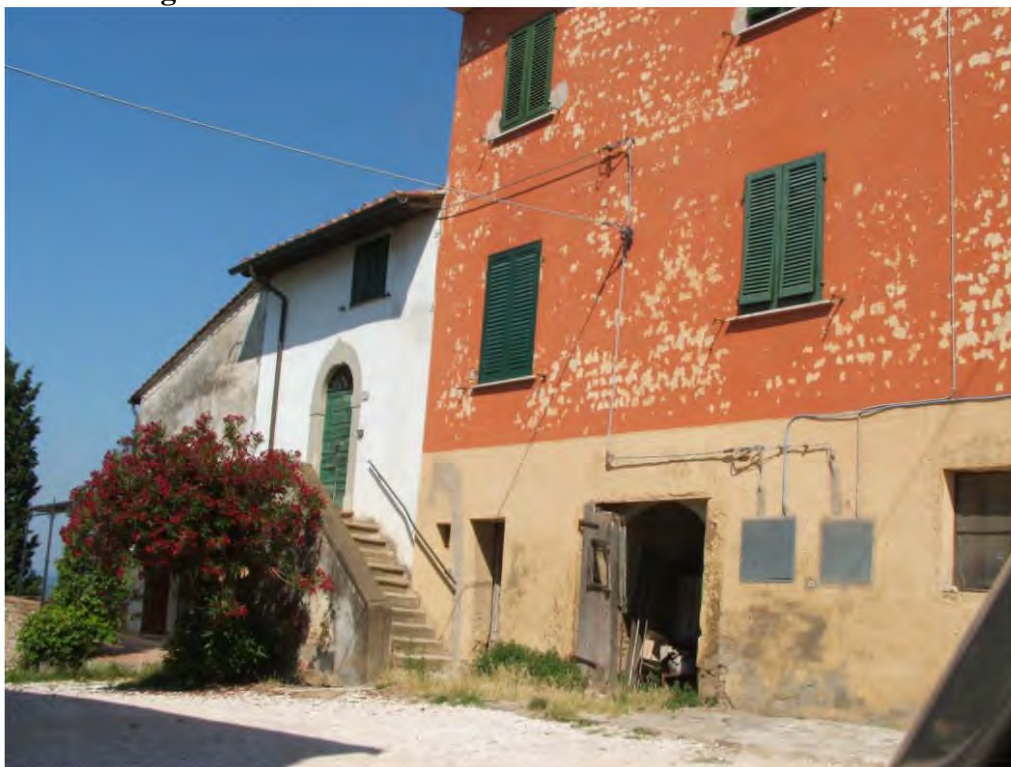
N° Scheda – 4 (13 dell'urbano di Forcoli)

Descrizione: complesso di edifici con caratteristiche residenziali. Il corpo principale, a pianta quadrangolare, si sviluppa su tre livelli. Il piano terra è occupato da ambienti di servizio (cantine e rimesse) ai due piani successivi lo spazio ha funzione abitativa. Sul lato sinistro si evidenzia un altro edificio di pianta e sviluppo in alzato differenti. Quest'ultimo è caratterizzato dalla presenza di una scala di accesso al portone del piano rialzato, il quale risulta riquadrato in arenaria. Al piano terra sono gli ambienti di servizio.

Contesto/relazioni – Edificio con annessi di tipo agricolo; il complesso si affaccia su corte interna.

Conservazione/rischio – mediocre stato di conservazione

Grado di valore – Basso

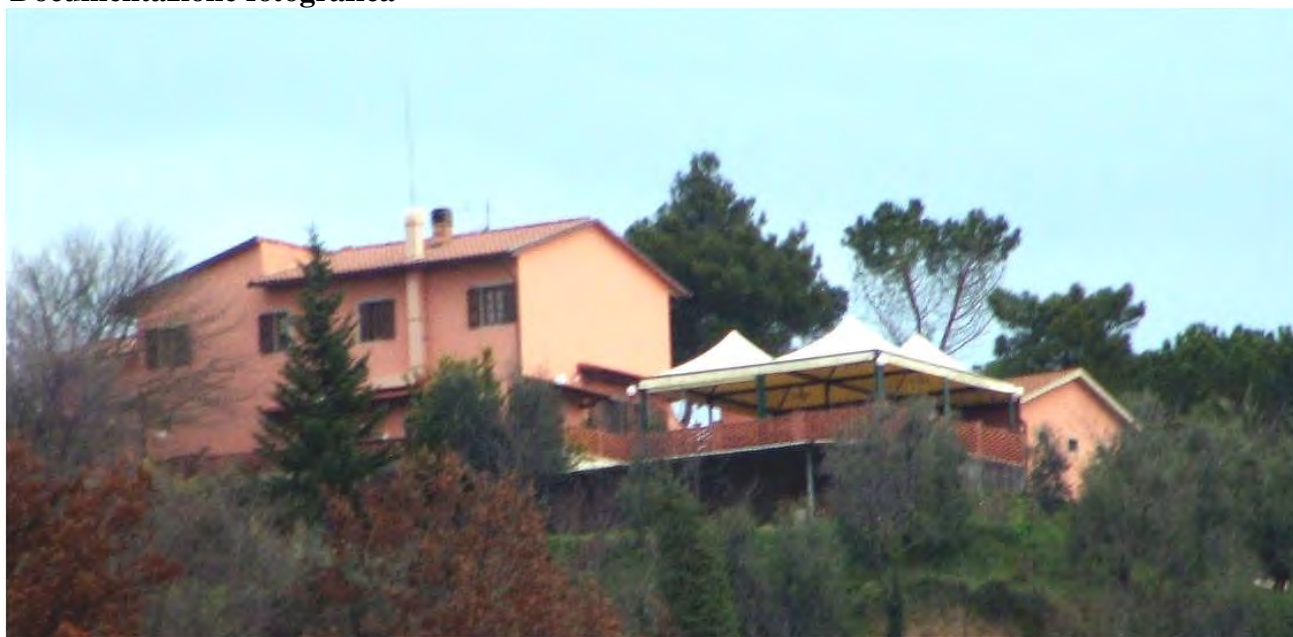
N° Scheda – 5

Descrizione: edificio in origine di tipo rurale, poi trasformato e riorganizzato come struttura residenziale ed infine per ricezione turistica. L'edificio è organizzato su due livelli con accessi al piano terra. Le aggiunte di terrazzi e annessi legati all'attività di ristorazione sono recenti.

Conservazione/rischio – buono stato di conservazione

Grado di valore – Basso

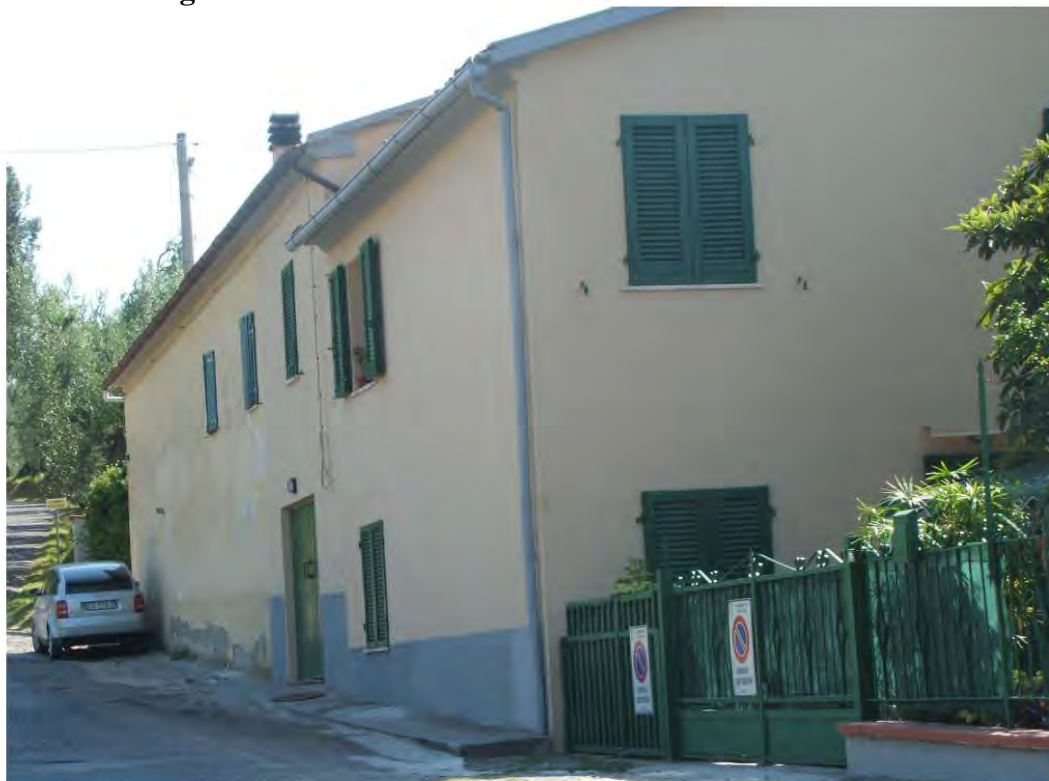
N° Scheda – 6

Descrizione: edificio di probabile impianto rurale originale, che però ha in buona parte perduto le caratteristiche specifiche degli edifici rurali del territorio. Il fabbricato, suddiviso in due proprietà si organizza su due livelli: il piano terra con gli accessi principali e i vani abitativi che si distribuiscono anche al primo ed ultimo piano.

Conservazione/rischio – buono stato di conservazione.

Grado di valore – Basso

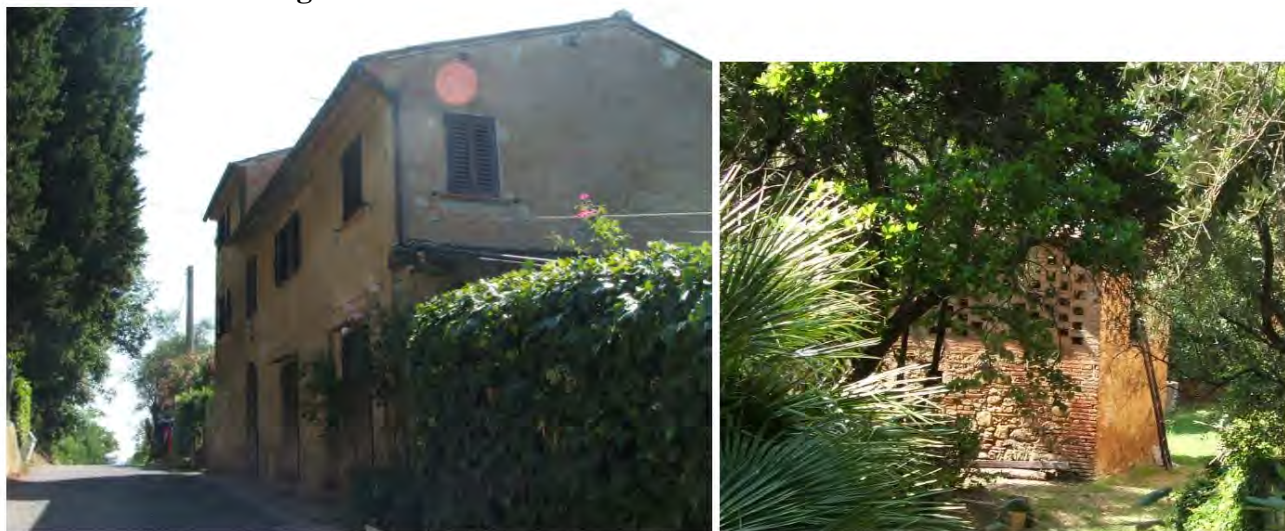
N° Scheda – 7

Descrizione: palazzo che si sviluppa su un massimo di tre livelli abitativi. Al piano terra sono le entrate principali sulla strada carrabile e sull'ampio giardino retrostante. Al primo piano si organizzano i vani di tipo abitativo come al secondo piano che è presente solo nella porzione orientale dell'edificio. Solo la facciata risulta intonacata, mentre i lati e i prospetti secondari conservano muratura a vista in laterizio.

Contesto/relazioni – Edificio con ampio giardino con al centro granaio ed altri annessi a testimonianza della vocazione rurale del complesso.

Conservazione/rischio – buono stato di conservazione

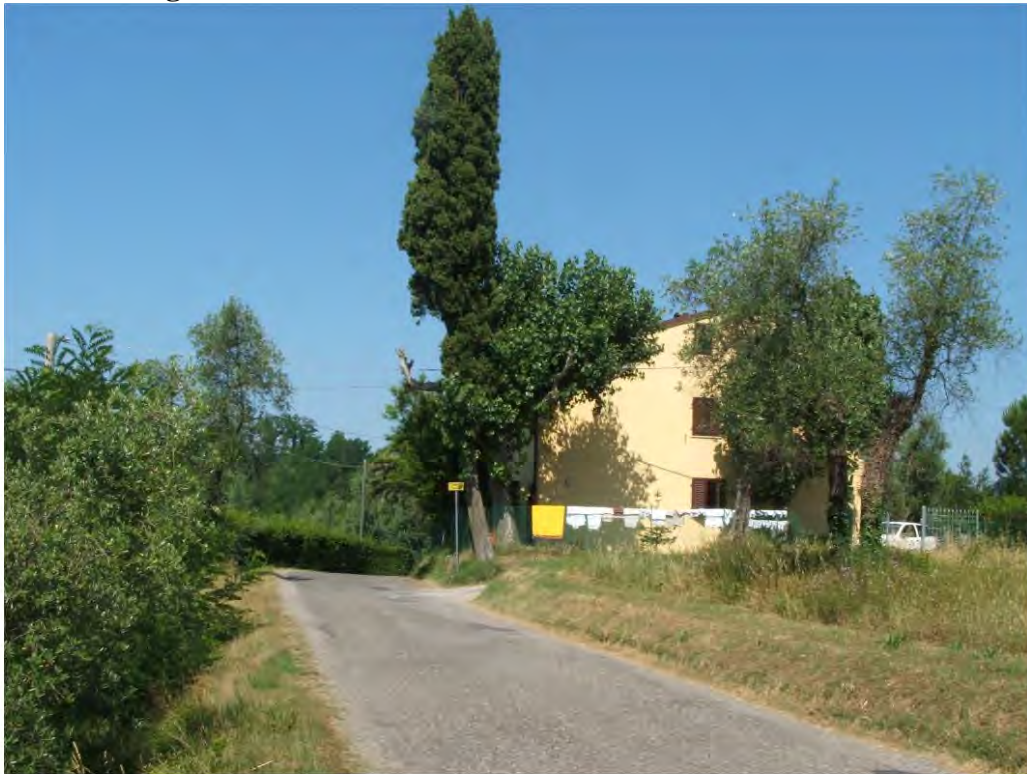
Descrizione: edificio di tipo rurale che ha subito profonde trasformazioni in interventi recenti. Organizzato su due livelli con in più un livello mansardato, l'edificio ha gli accessi principale al piano terra.

Contesto/relazioni – ampio giardino con annessi

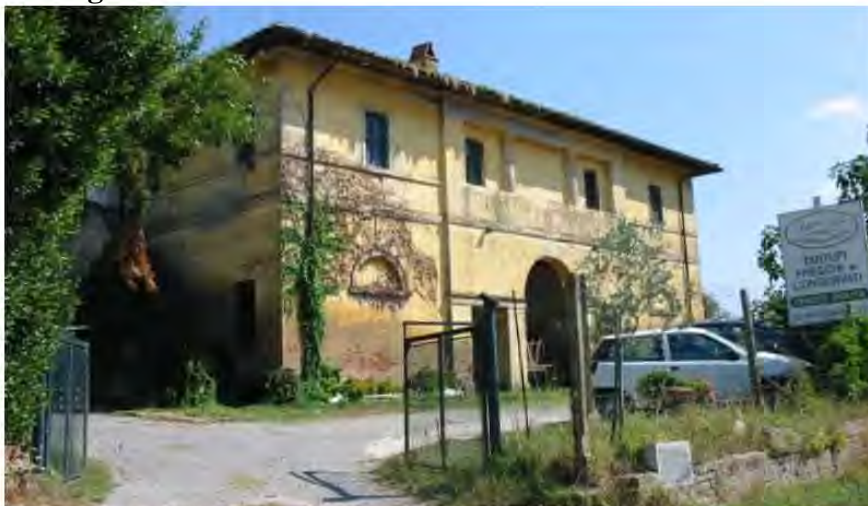
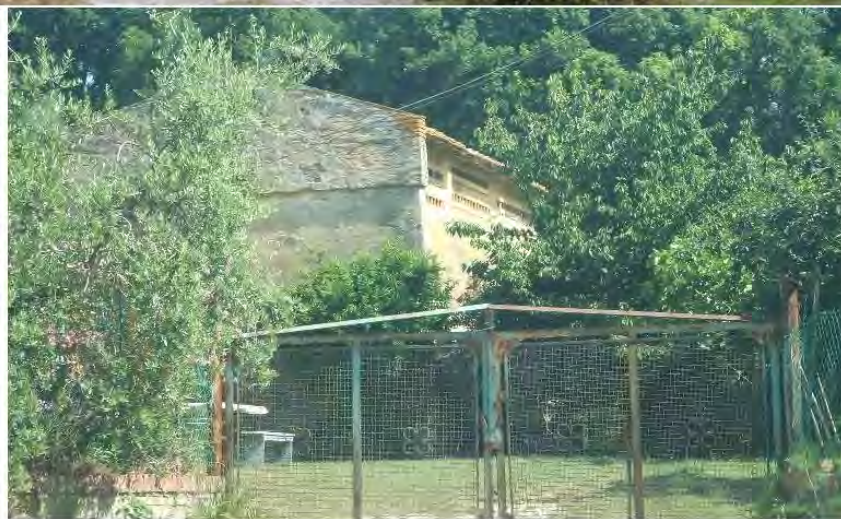
Granaio

Descrizione: ampio edificio a due piani. Al piano terra sono gli spazi di servizio, con accesso ad una rimessa con ampia apertura ad arco a tutto sesto posizionata al centro del prospetto principale. Al primo piano erano in origine i soli vani abitativi. La facciata si caratterizza per il falso loggiato scandito da semi pilastri e pilastri.

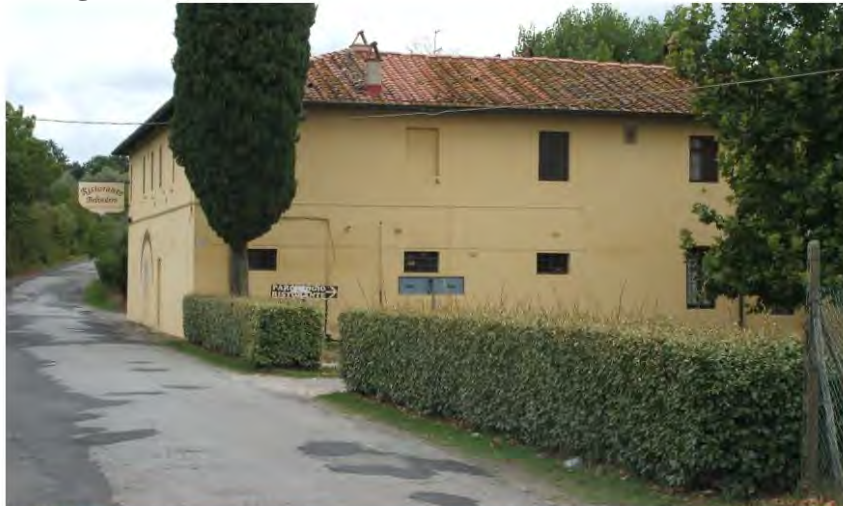
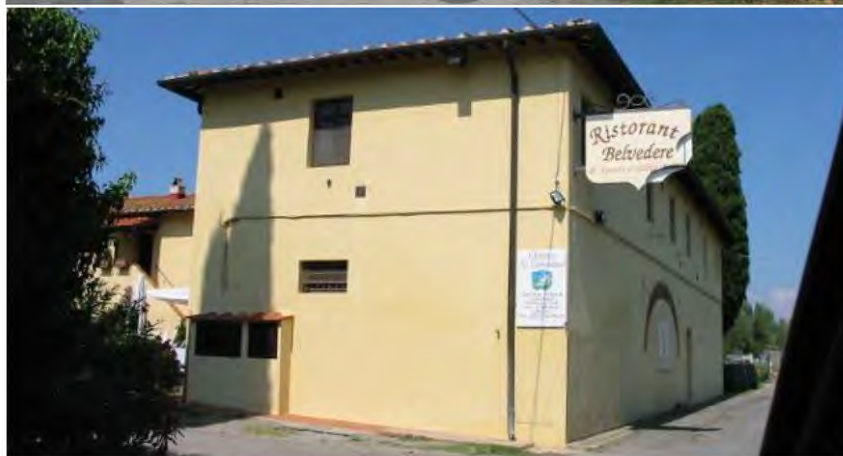
Descrizione: edificio, in buona parte restaurato e con funzione di ristorante. In origine ampia struttura con pianta a L che si organizzava su due livelli. Al piano terra erano le stalle e le cantine, oltre ad una rimessa da cui si accedeva dal prospetto sulla strada principale, su cui il restauro ha mantenuto a vista l'archeggiatura a tutto sesto in laterizio. Al primo piano il livello con funzione abitativa.

Contesto/relazioni – ampia aia antistante, forno, pozzo e annessi.

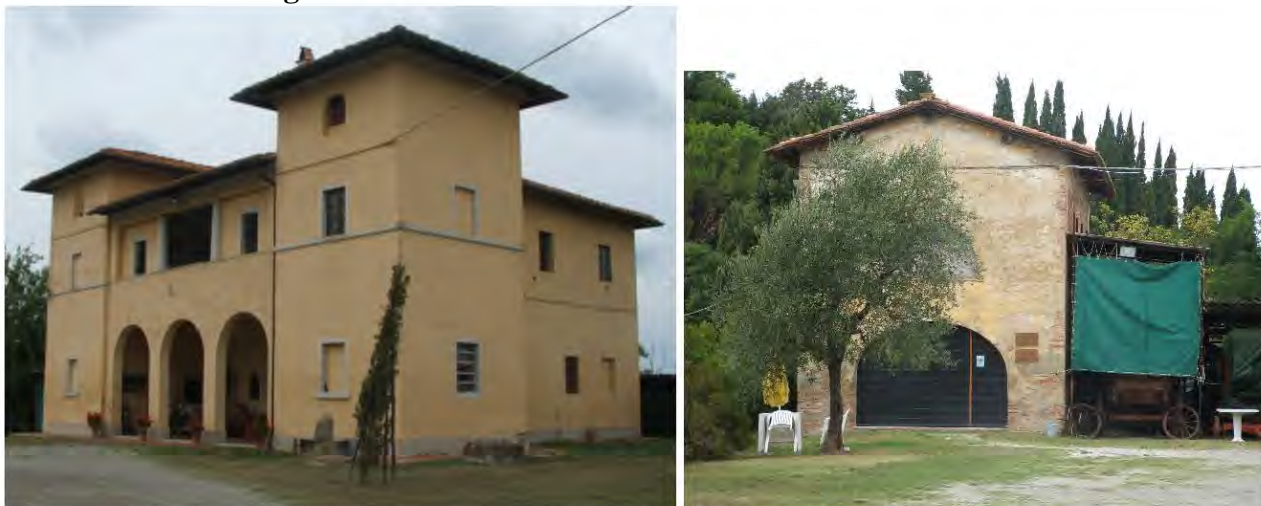
A destra il granaio utilizzato come fondo per la didattica del Museo

Descrizione: ampia villa padronale caratterizzata da due torrette appoggiate ai prospetti laterali. Al piano terra si aprivano gli accessi alle stalle e cantine, a di sotto di un ampio loggiato scandito da tre archeggiature a tutto sesto. Al primo piano del nucleo centrale dell'edificio in origine doveva aprirsi un loggiato su colonne, successivamente tamponato lasciando il tratto centrale aperto in funzione di terrazzo. Le torrette laterali possiedono un secondo piano con funzione abitativa, con unica finestra ad arco a tutto sesto.

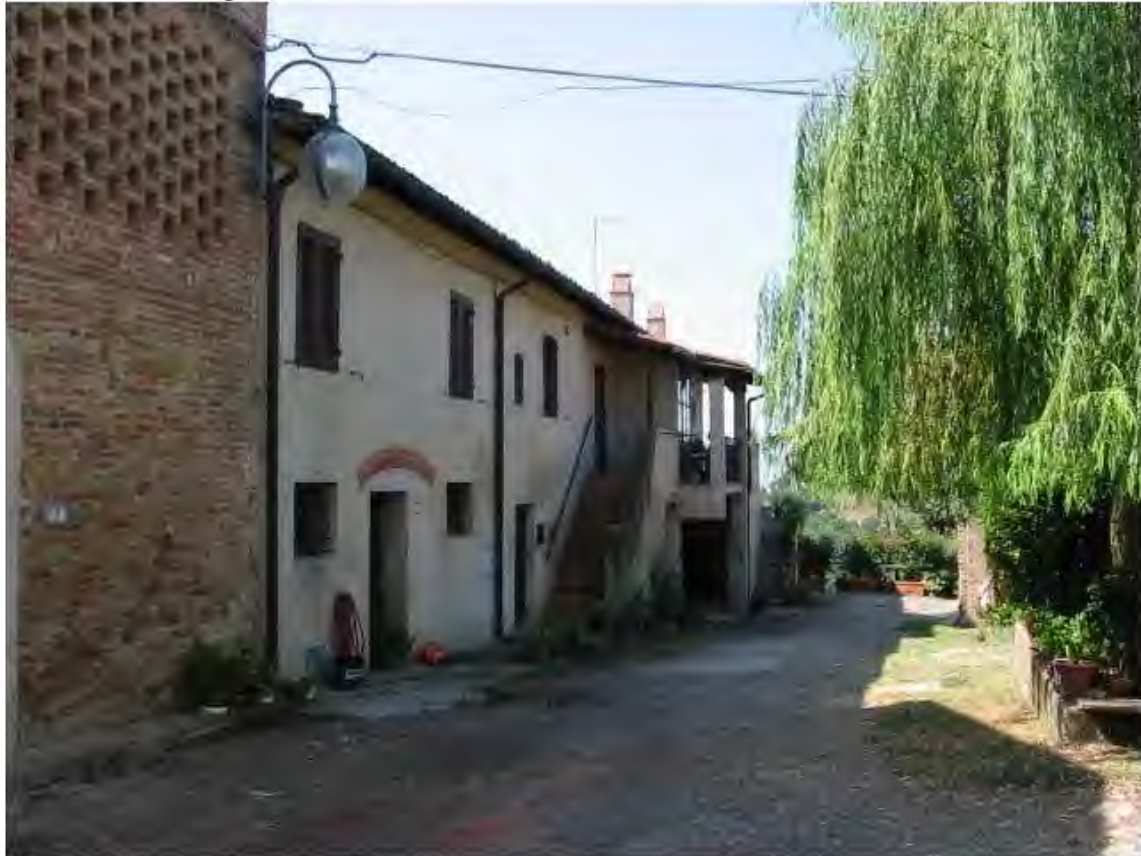
Descrizione: edificio di tipo rurale, caratterizzato dalla scalinata di accesso al piano superiore con tettoia su pilastri. Al piano terra erano in origine i vani di servizio e al piano superiore sono gli spazi abitativi. Gli edifici adiacenti, ancora con caratteristiche di tipo rurale costituiscono singole unità abitative.

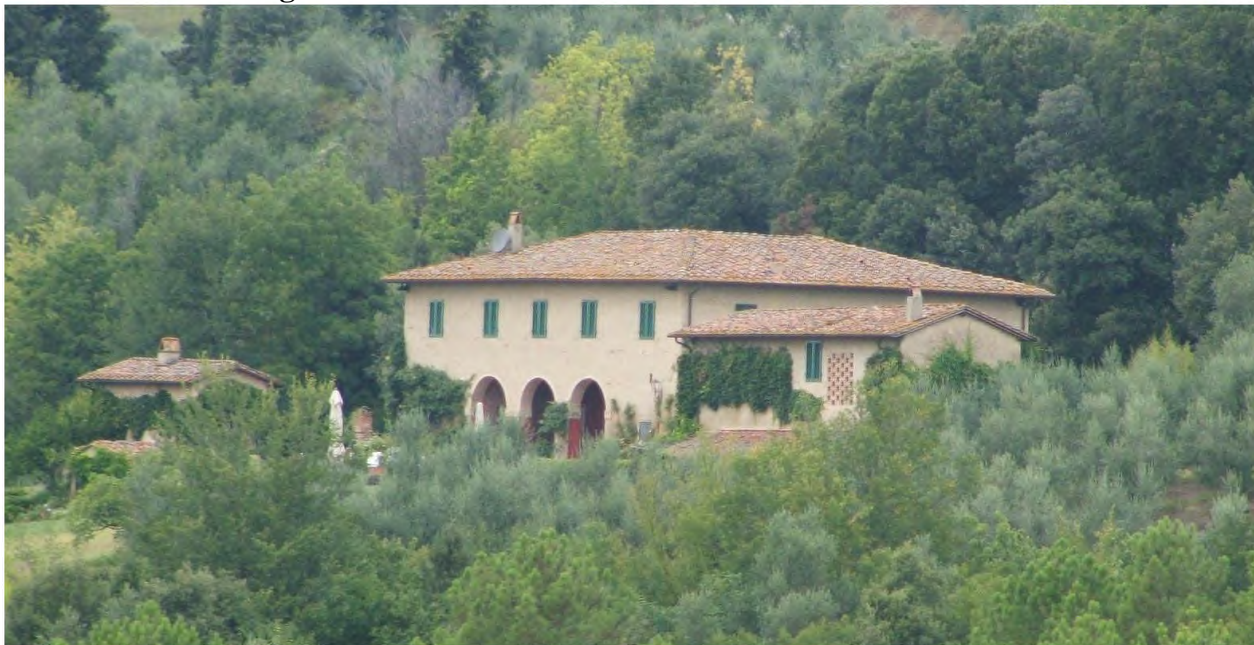
Descrizione: ampio casolare restaurato a pianta rettangolare organizzato su due livelli che in origine avevano funzioni diverse. Il primo piano, con accesso ad archi a tutto sesto, in origine doveva accogliere gli ambienti di servizio della fattoria (le stalle, le cantine) mentre al primo piano si organizzavano, come ancora oggi gli spazi abitativi. L'edificio ha i prospetti completamente ricoperti da intonaco, finestre semplici senza riquadri al primo piano.

Contesto/relazioni – Il complesso si compone di una ampia aia centrale e di annessi diversi: rimessa e fienile, oggi trasformati in unità abitativa, forno, ecc.

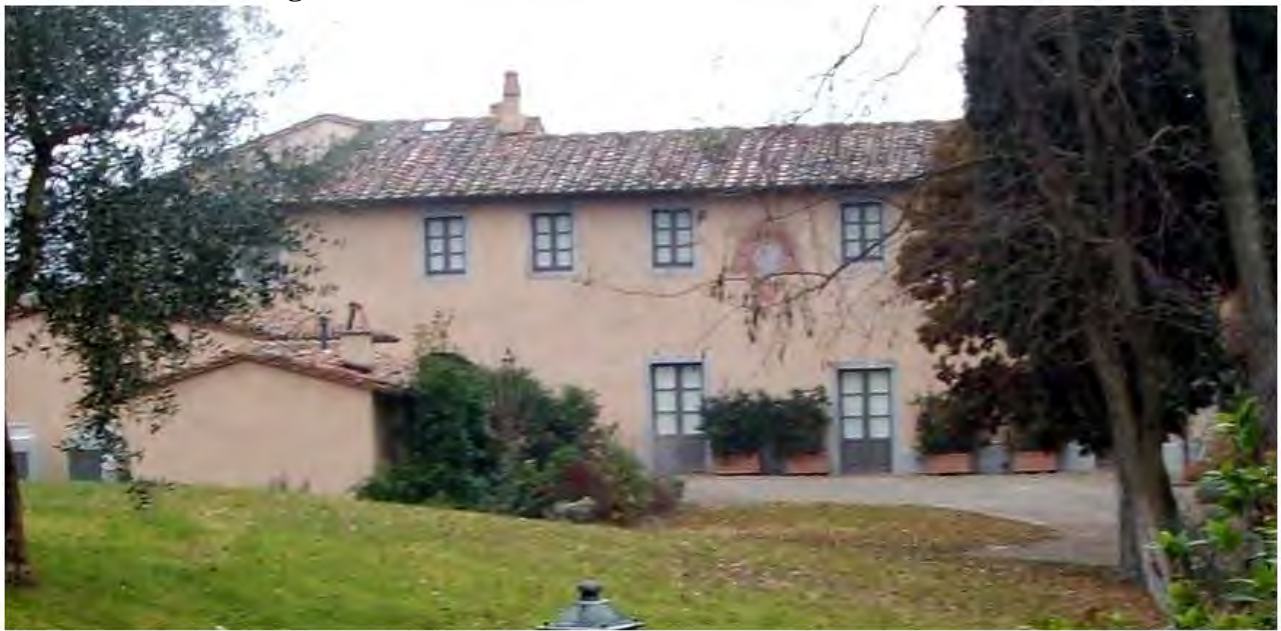
Descrizione: edificio costituito da più corpi di fabbrica organizzato su due livelli completamente trasformati in spazio abitativo. Accessi al piano terra e finestre semplici di medie dimensioni ai piani.

Contesto/relazioni – ampio parco con aia e annessi

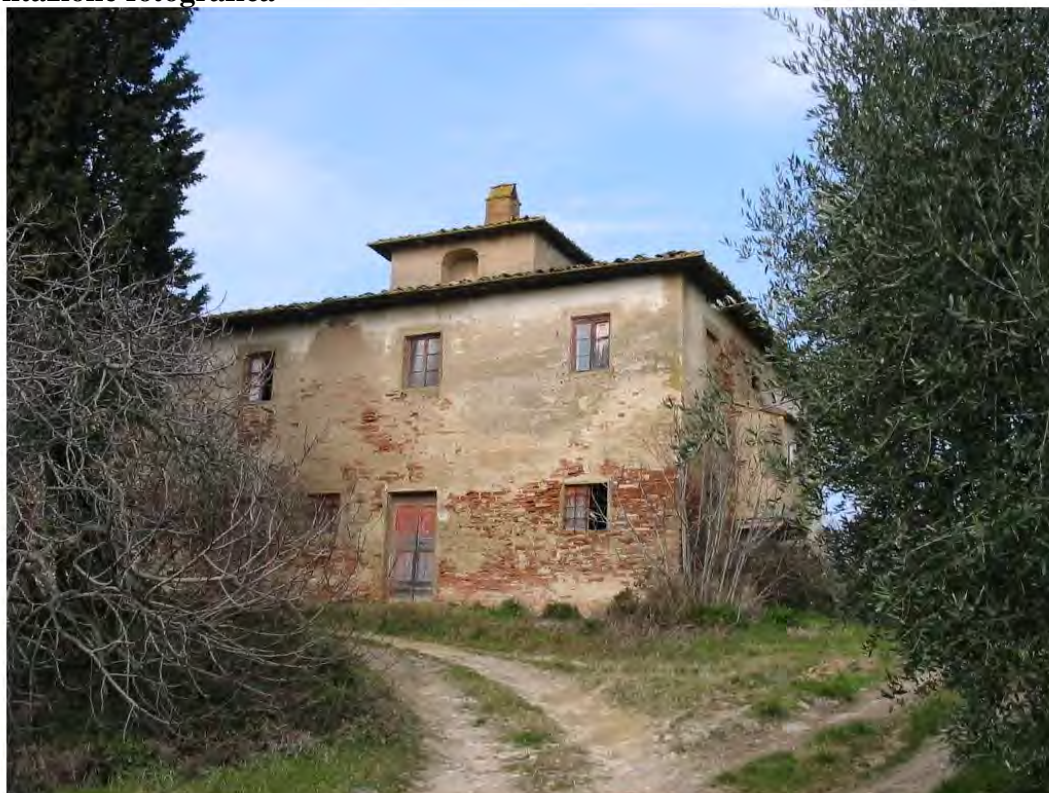
Descrizione: ampio edificio a pianta quadrangolare organizzato su due livelli. Al piano terra sono gli accessi per il piano superiore residenziale e gli altri accessi agli ambienti di servizio: cantine, stalle, ecc. Al piano terra le porte sono tutte rettangolari e le finestrelle quadrate; al primo piano finestre di piccole dimensioni.

Contesto/relazioni – ampia aia e cortile; annesso con granaio e forno.

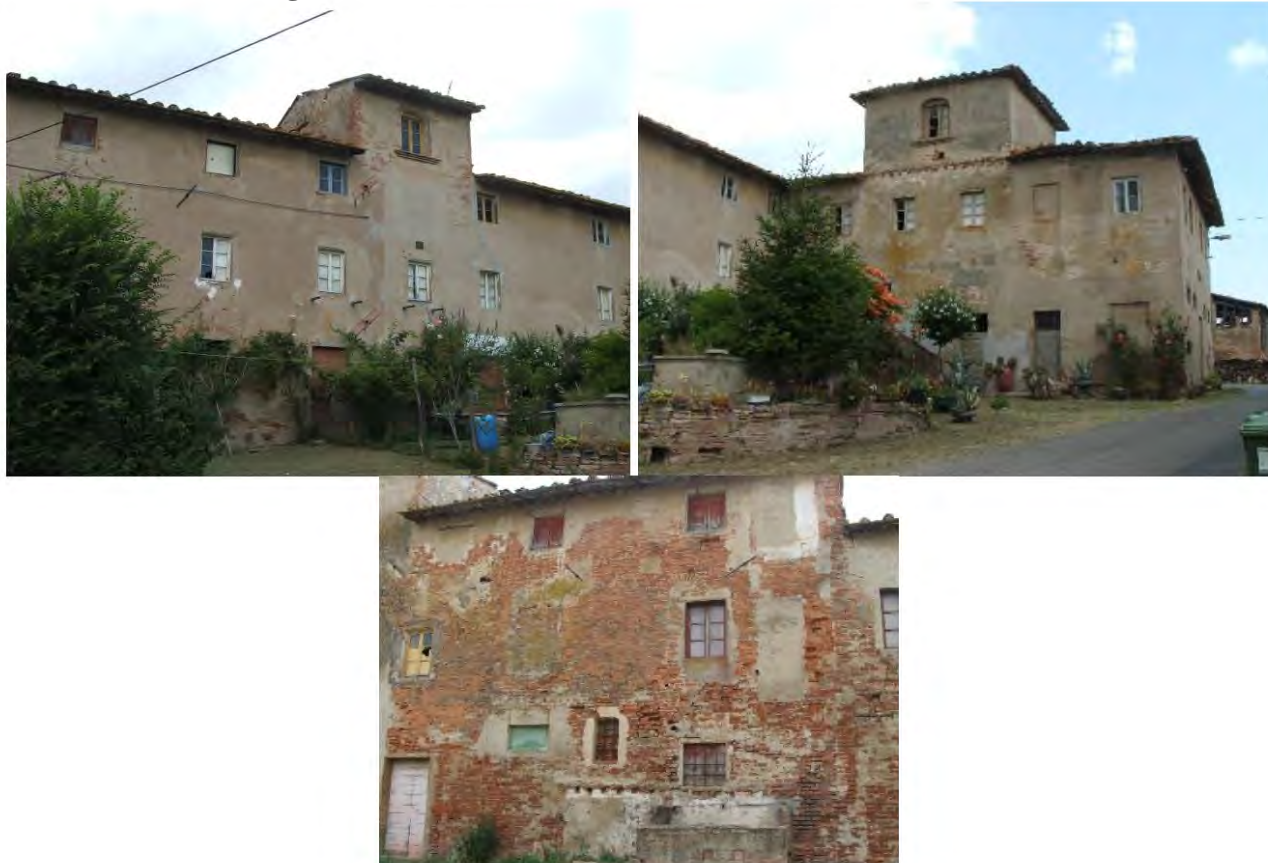
Prospetto secondario dell'edificio, privo di intonaco, permette di individuare aperture di porte e finestre precedenti alle attuali.

Descrizione: edificio principale del nucleo di edifici. Complesso con pianta ad L formato da diversi corpi di fabbrica che si sviluppano su tre piani, con torretta centrale che presenta lo stemma della famiglia Riccardi sul prospetto principale. L'edificio presenta al piano terra gli accessi ai livelli superiori e una serie di vani di servizio, come cantine e ciglieri con apertura semplice priva di rostra. Ai piani superiori, dove si organizzano gli spazi abitativi, serie di finestre rettangolari, di piccole dimensioni, di misura leggermente differente tra il primo e il secondo piano.

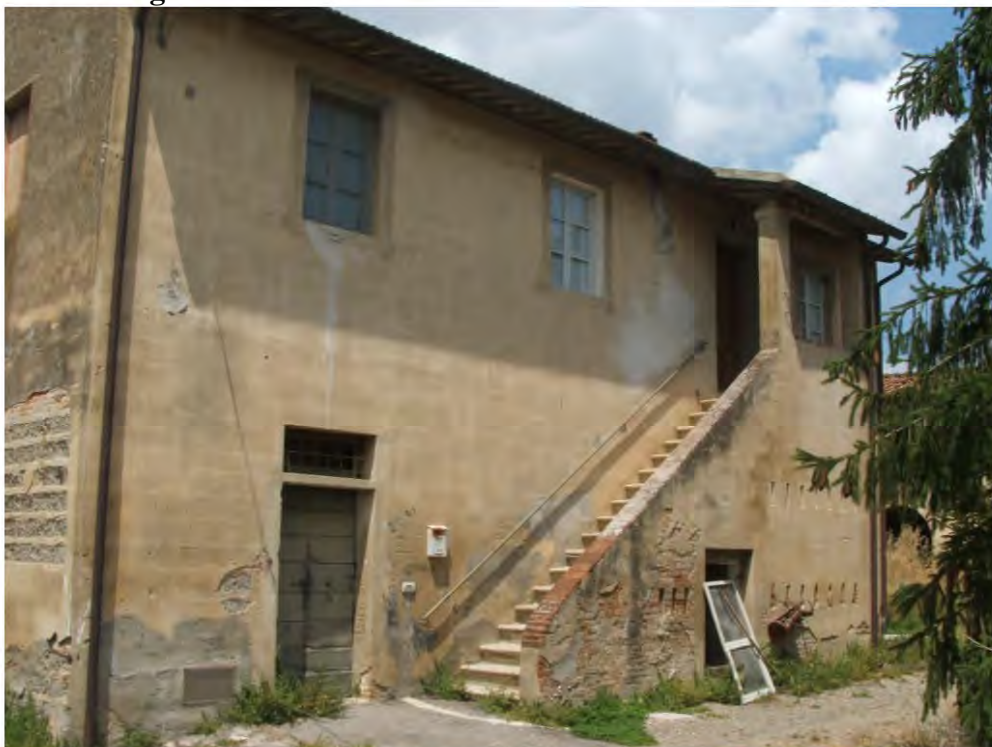
Descrizione: edificio a pianta rettangolare organizzato su due livelli. Al piano terra si trovano gli ambienti di servizio: cantina, sottoscala. Al primo piano gli spazi abitativi sono raggiungibili attraverso una scalinata esterna in appoggio alla facciata, con tettoia sul ballatoio appoggiata a pilastri a sezione quadrangolare. L'edificio è in parte ancora intonacato. Sull'intonaco si mantiene il riquadro solo colorato delle finestre del primo piano.

Contesto/relazioni – edificio parte del nucleo del complesso rurale. Ampia aia sul lato est su cui si affaccia anche un grande fienile.

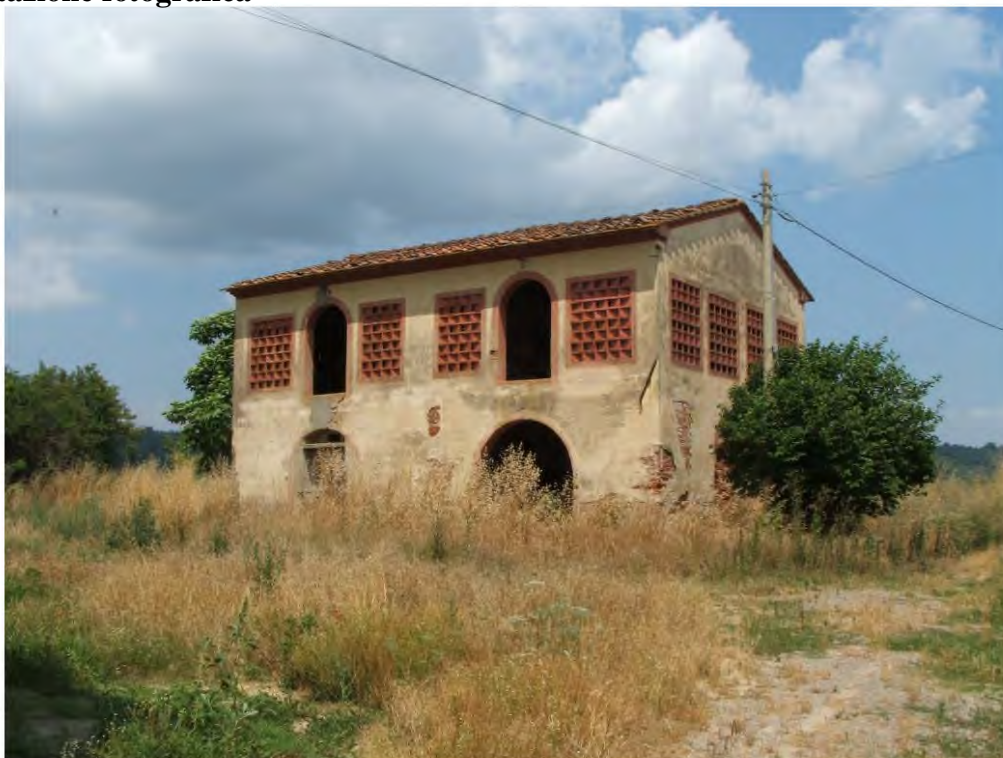
Descrizione: fienile con aperture ad arco a tutto sesto ed inserti a riquadri in laterizio.

Contesto/relazioni – l'edificio si affaccia su un'ampia aia retrostante all'edificio principale del nucleo analizzato.

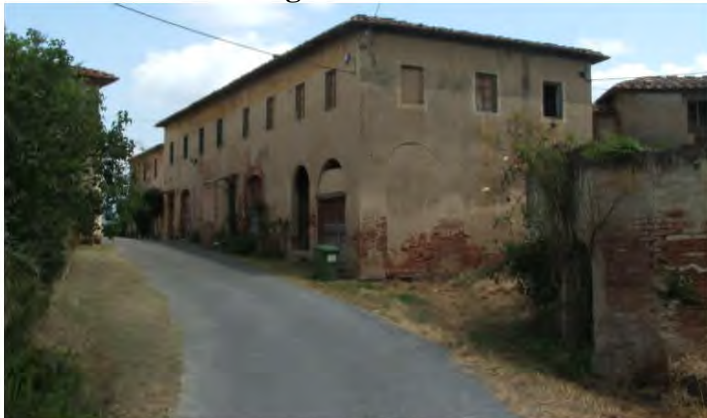
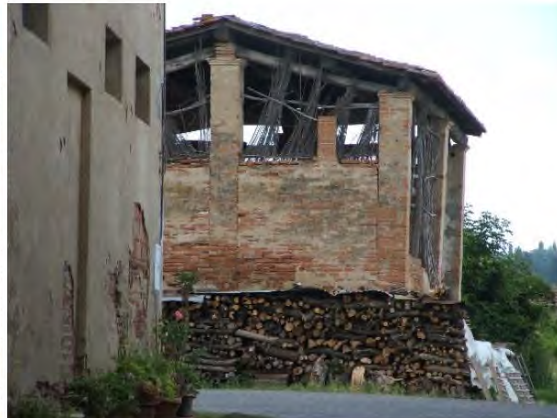
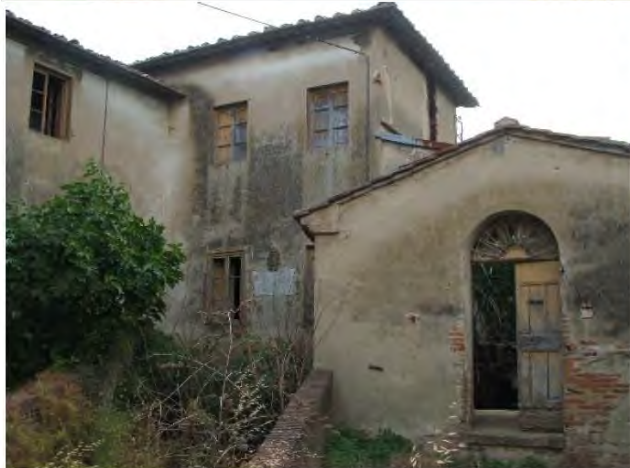
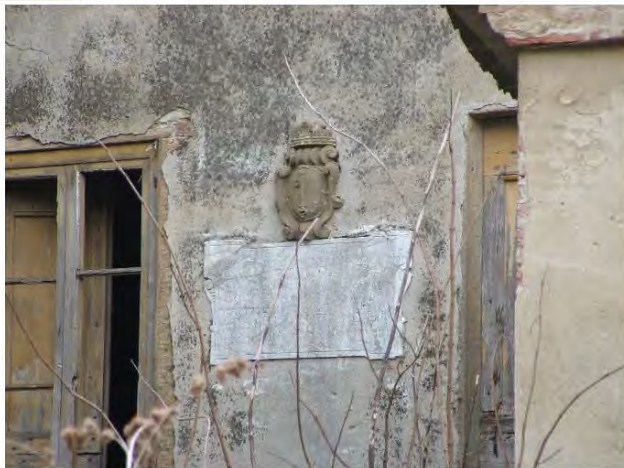
Descrizione: l'edificio si compone di più corpi di fabbrica e si sviluppa su due livelli. Al piano terra oltre ai vani di servizio dell'edificio in origine erano funzionali una serie di botteghe artigianali attualmente ancora leggibili nella planimetria. Al piano superiore, che si raggiunge con scale interne, si trova lo spazio abitativo-residenziale. Sul lato occidentale dell'edificio sono addossati una serie di corpi che corrispondono al mulino che fin dal XVII secolo era attivo sul Roglio.

Contesto/relazioni – Granaio/rimessa

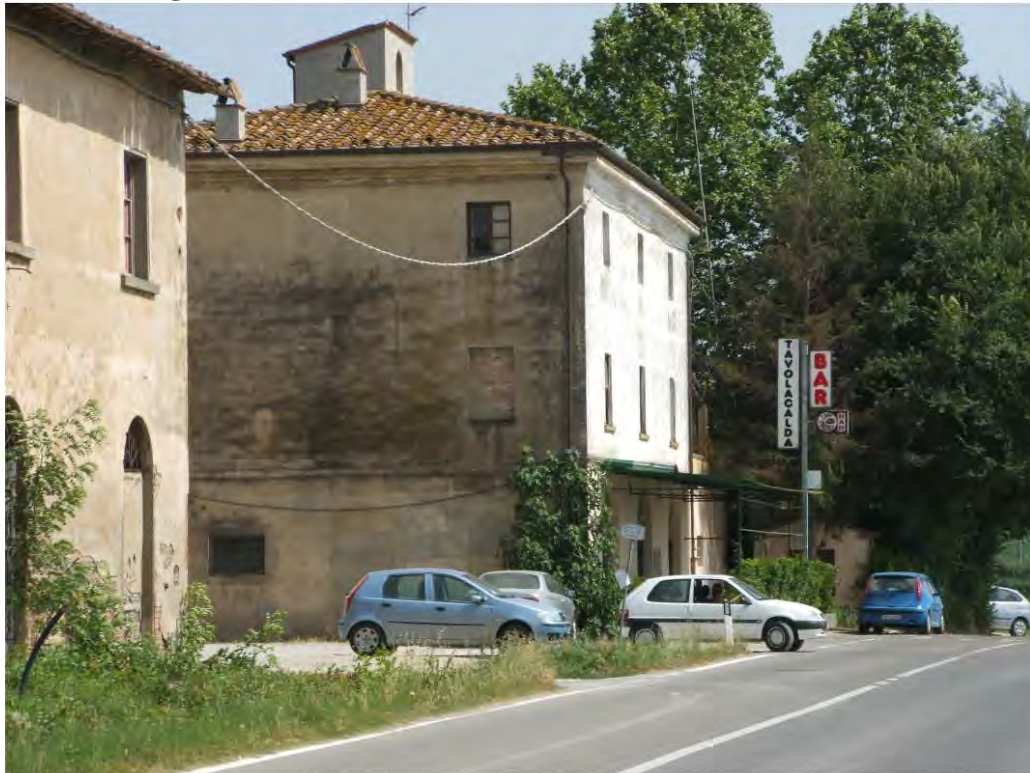
Descrizione: grande villa di tipo rurale a pianta quadrata che si sviluppa su tre livelli differenti. Al piano terra erano in origine l'accesso ai piani superiori e i vani di servizio: cantine, rimesse ecc. Al primo e secondo piano sono gli spazi residenziali con finestre ai piani di piccole dimensioni (maggiore la differenza di quelle al secondo piano) con davanzale aggettante solo per quelle al piano primo. Lucernario all'apice del tetto.

Contesto/relazioni – edificio con annessi di tipo agricolo sul retro, inserito in un insieme di edifici che ne fanno un nucleo agricolo caratteristico.

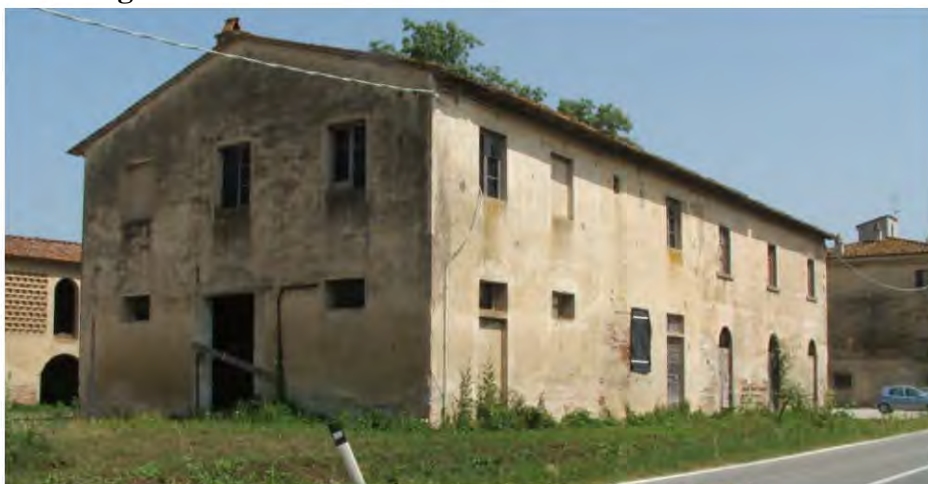
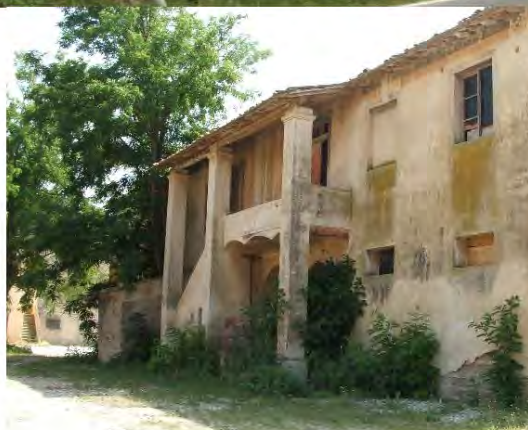
Prospetto est dell'edificio con l'accesso al piano superiore

Descrizione: casolare rurale a pianta rettangolare che si sviluppa su due livelli. Al piano terra sono esclusivamente vani di servizio come cantine, ciglieri e probabilmente stalle, a cui si accede da porte con rostra semicircolare ed altre con rostra rettangolare; sul retro, rispetto alla posizione della strada provinciale, è la scalinata esterna per l'accesso al piano residenziale del primo piano, con tettoia su pilastri a sezione quadrata. Le finestre del piano terra sono piccole e rettangolari, quelle al primo piano semplici, prive di riquadrature.

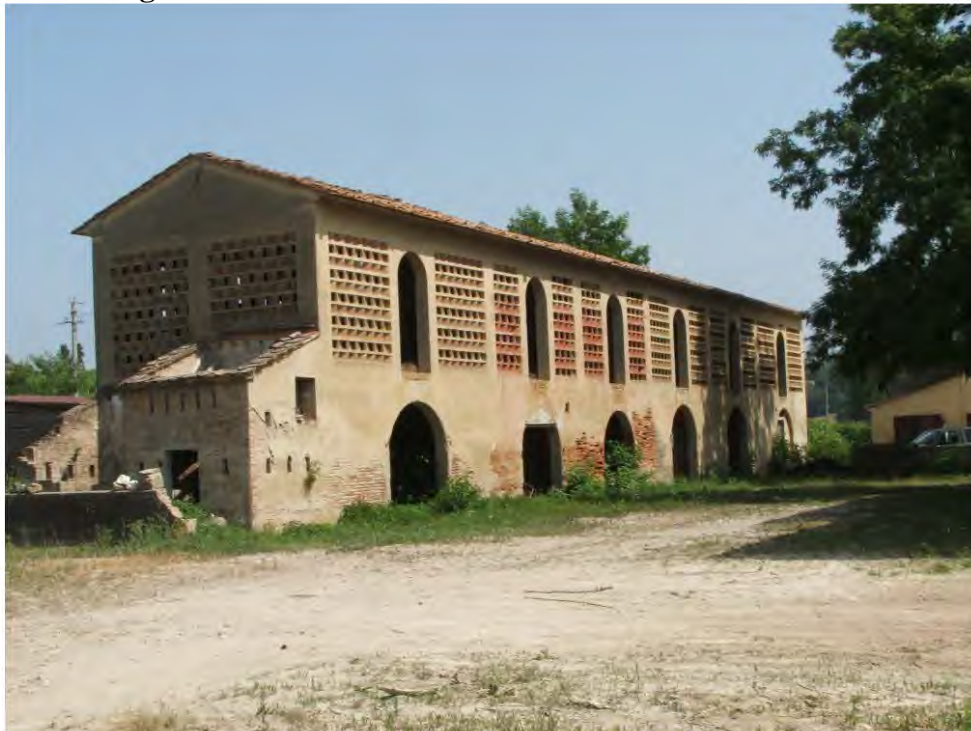
Descrizione: grande fienile con ampie aperture ad arco a tutto sesto e finestroni alternati a trame in laterizio al piano superiore.

Contesto/relazioni – inserito nel nucleo rurale composto da villa padronale e casolare adiacenti. In stato di quasi rudere sono gli annessi in appoggio alla struttura principale.

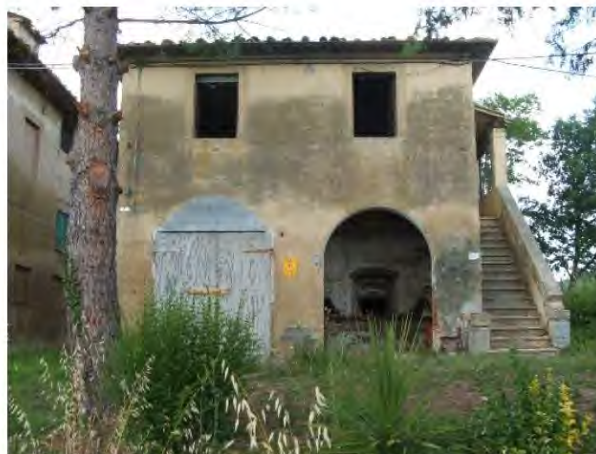
Edificio annesso con fondi occupati da stalle e forno e spazio abitativo al piano superiore con accesso da scala esterna.

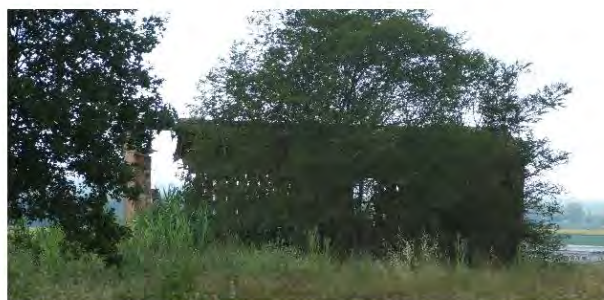
Granaio

Descrizione: edificio a pianta rettangolare caratterizzato dalla presenza di una torretta che si erge al centro del tetto. Il casolare si organizza su due livelli: al piano terra gli ambienti di servizio e al primo piano gli spazi abitativi a cui si accede da scala interna. Le aperture del piano terra sono composte da portalini con rostra rettangolare e finestrelle rettangolari all'altezza delle rostre; al primo piano finestre rettangolari alternate ad aperture cieche.

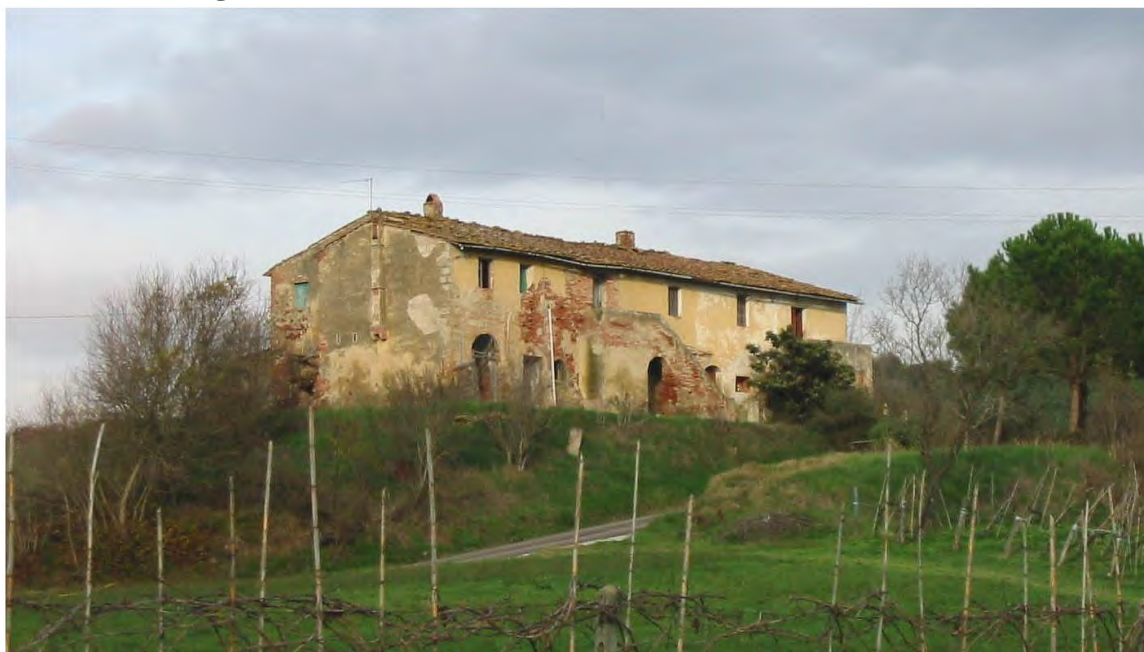
Descrizione: ampio edificio composto da almeno due corpi di fabbrica e in origine in due unità abitative. Si tratta di un tipico casolare organizzato su due livelli, con al piano terra gli ambienti di servizio (stalle e cantine) a cui si accede da porte strette ad arco a tutto sesto; al piano superiore sono gli spazi abitativi a cui si accede con doppia scalinata specularmente appoggiata al prospetto di facciata.

Contesto/relazioni – aia laterale e annessi agricoli
