Schedatura del patrimonio edilizio esistente nel territorio agricolo

ALLEGATO ALLA CARTA ST P 3
(Aggiornamento 2022)

Metodologia in sintesi per l'attribuzione del giudizio di valore storico-architettonico e paesaggistico agli edifici schedati dal Comune di Palaia e ricadenti in Territorio Rurale.

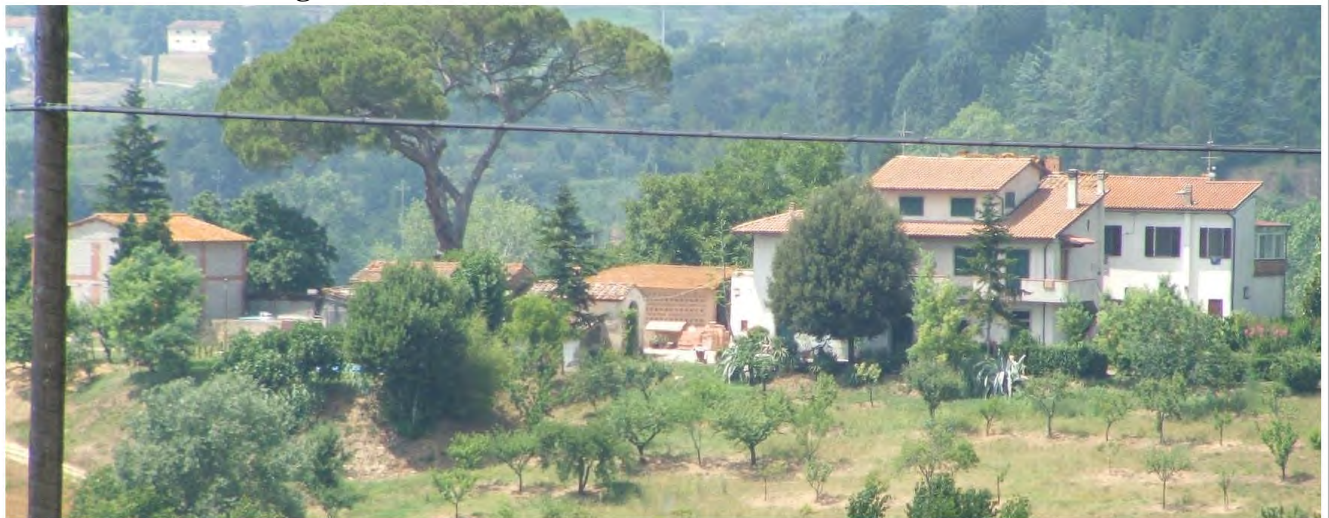
Descrizione: nucleo di edifici per lo più restaurati pesantemente e che quindi hanno perduto buona parte delle caratteristiche di tipo rurale della fase originale. Il nucleo si segnala per l'accertata fase storica di fondazione attestata entro il XVIII secolo. Al centro del cortile, che raccorda tutte le strutture esistenti è segnalata la presenza di una chiesa medievale di cui, ancora nel '700, si documentavano i perimetrali oramai crollati.

Contesto/relazioni – nel nucleo di edifici sono ancora presenti un pozzo, un granaio e pochi annessi.

Conservazione/rischio – restauro invasivo che ha causato la perdita delle caratteristiche rurali.

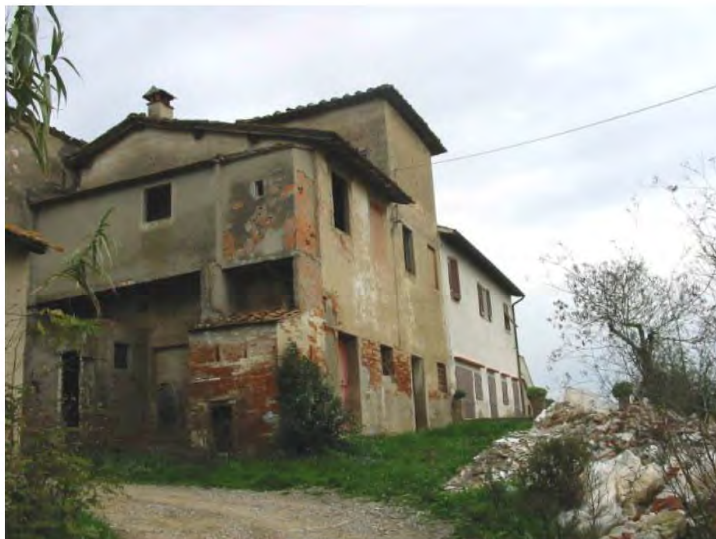
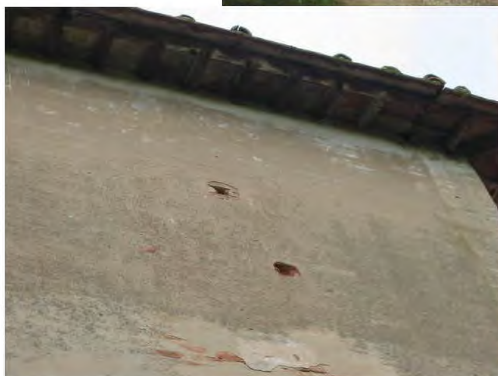
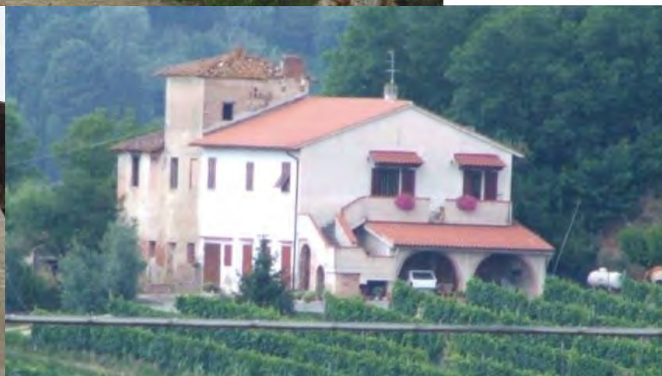
A sinistra stemma familiare dei Riccardi proprietari di Villa Saletta

Descrizione: edificio, attualmente suddiviso in due proprietà, composto da almeno tre corpi di fabbrica e organizzato su due livelli, con torretta al centro del complesso, in linea con il prospetto di facciata. In origine al piano terra erano gli ambienti di servizio (cantine, stalle) e al primo piano, da cui si accede da scale interne, erano i vani abitativi.

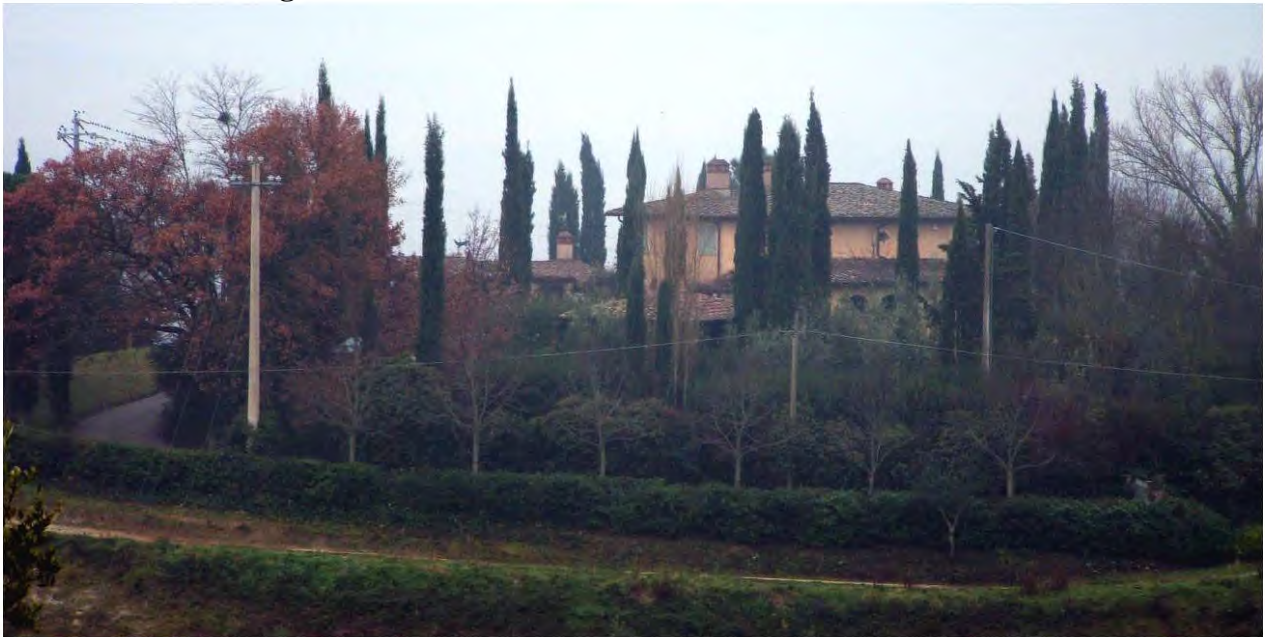
Descrizione: ampio edificio a pianta irregolare con un corpo principale e una serie di corpi di fabbrica minori in appoggio. Edificio organizzato su due livelli con gli accessi al piano terra, dove lo spazio e il volume sono incrementati da tettoie e loggiati. Al primo piano sono le finestre di medie dimensioni.

Contesto/relazioni – ampio giardino circostante con granaio e annesso con forno.

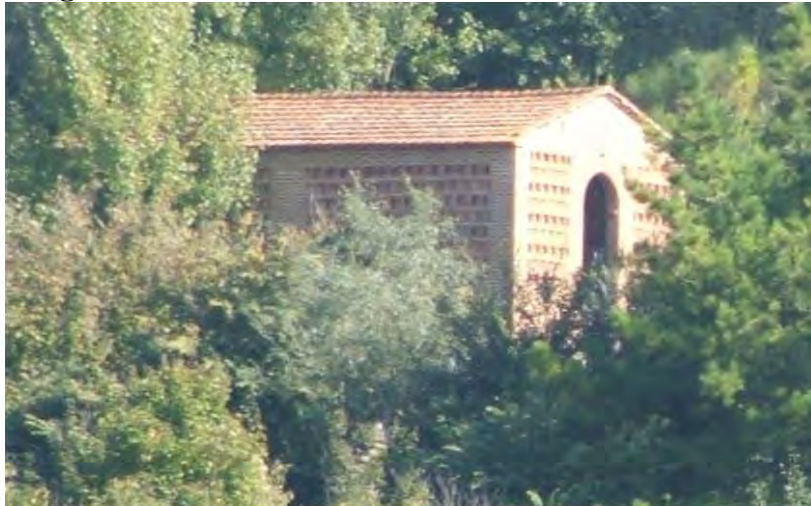
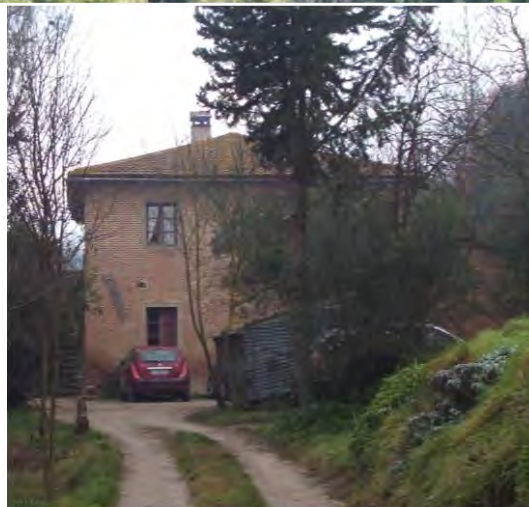
Descrizione: edificio a pianta quadrangolare costruito in laterizio, organizzato su due livelli con scalinata di accesso al piano elevato che conduce ai vani residenziali. Accessi anche a spazi di servizio al piano terra. Le finestre sono semplici e di medie dimensioni per entrambi i livelli.

Contesto/relazioni – cortile e granaio

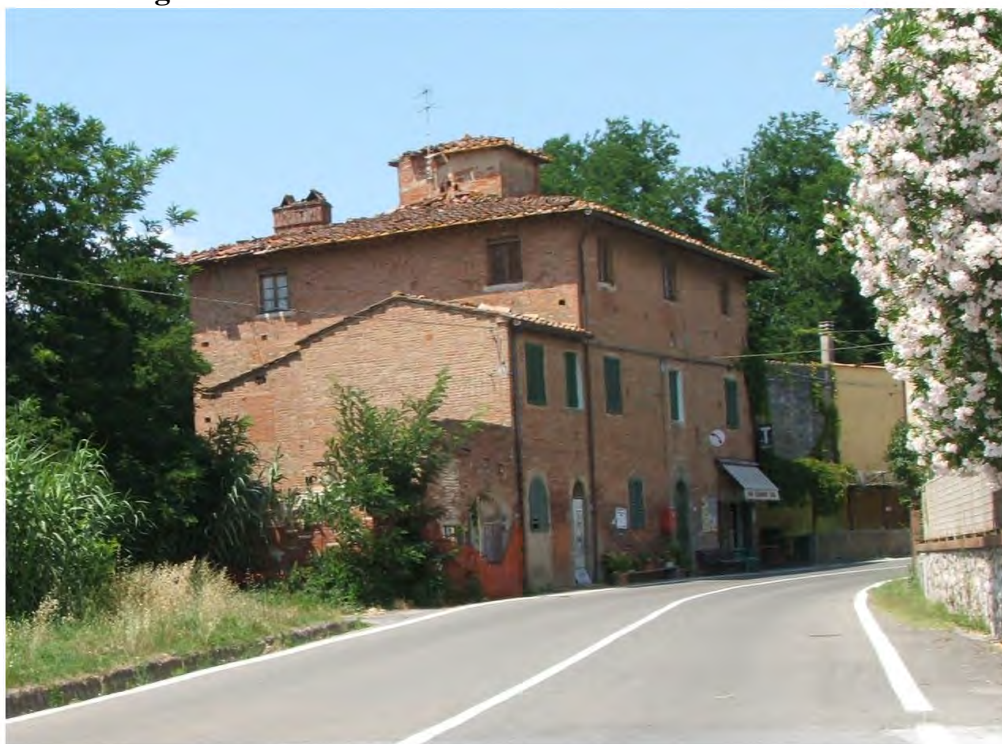
Descrizione: ampio palazzo in laterizio a pianta quadrata che si sviluppa su tre piani. Al piano terra è il portale principale riquadrato in arenaria che costituisce l'accesso alla struttura. Attualmente al piano terra è un esercizio commerciale, mentre in origine allo stesso livello dovevano trovarsi i vani residenziali e di servizio al palazzo. Ai piani superiori le finestre sono semplici e rettangolari di medie dimensioni; Sul tetto è presente un lucernario–torretta. Sul lato sinistro dell'edificio principale vi è addossato una struttura di minori dimensioni sia in pianta che in altezza, solo a due livelli, ed anch'essa in origine utilizzata con funzione residenziale.

Contesto/relazioni – Edificio con prospetto principale sulla via Provinciale.

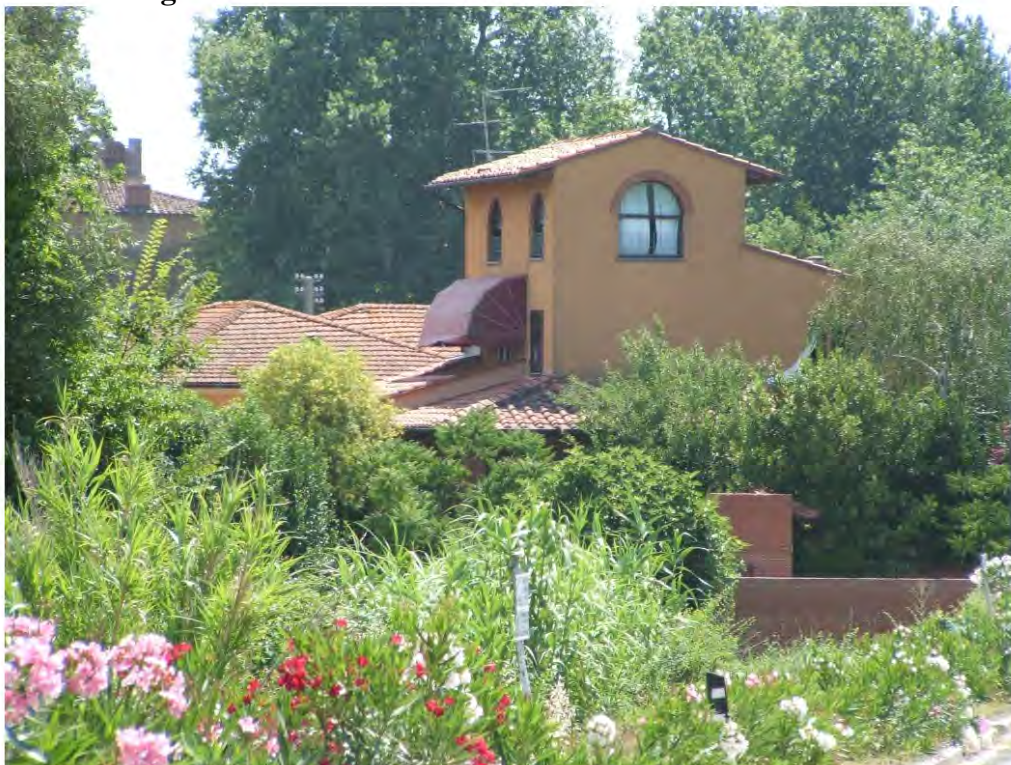
Descrizione: complesso di edifici completamente restaurato che mantiene alcune caratteristiche di impianto rurale. L'edificio principale si sviluppa ad altezze differenti, con torretta centrale e almeno due livelli residenziali; gli accessi sono al piano terra, mentre ai livelli successivi le finestre sono di medie dimensioni, quadrangolari o ad arco.

Contesto/relazioni – ampio giardino dove si inseriscono gli edifici e gli annessi.

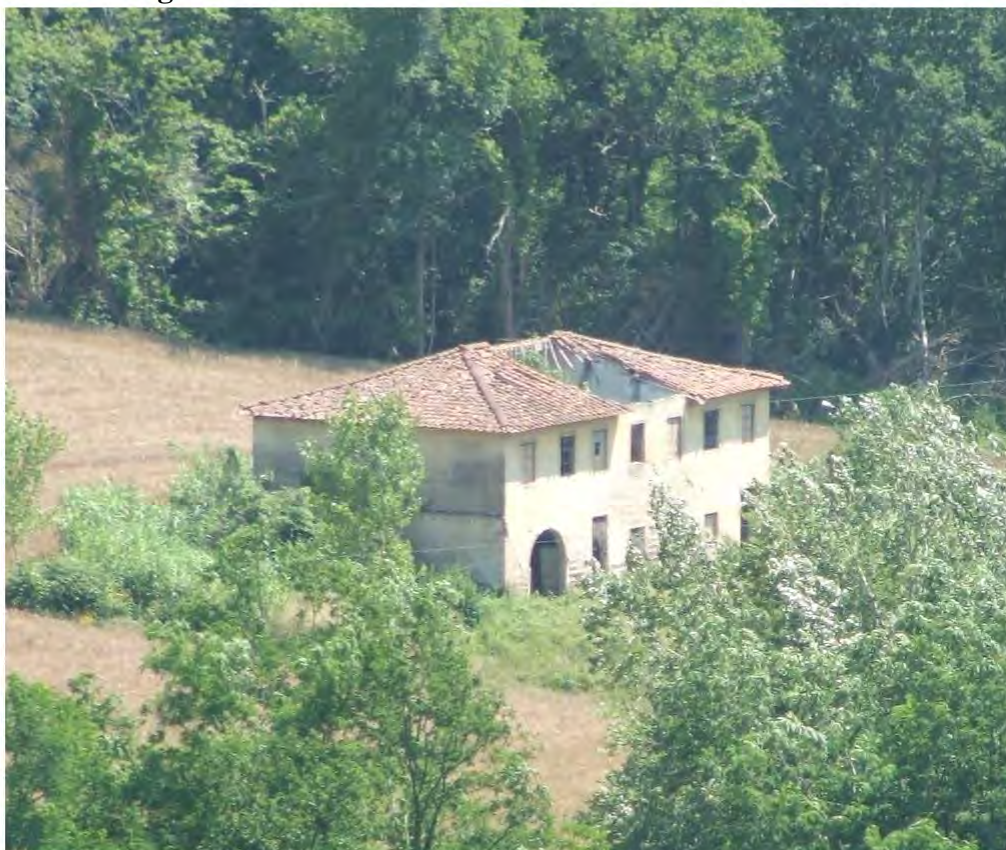
Descrizione: ampio casolare a pianta rettangolare organizzato su due livelli. Al piano terra sono gli spazi di servizio per le funzioni dell'edificio: rimessa, cantina, ecc. Al primo piano i vani residenziali.

Contesto/relazioni – Edificio inserito in un contesto naturalistico particolare, si trova lontano dalle vie principali anche per la perdita di buona parte della viabilità secondaria e locale che collegava i poderi fino a tutto l'Ottocento.

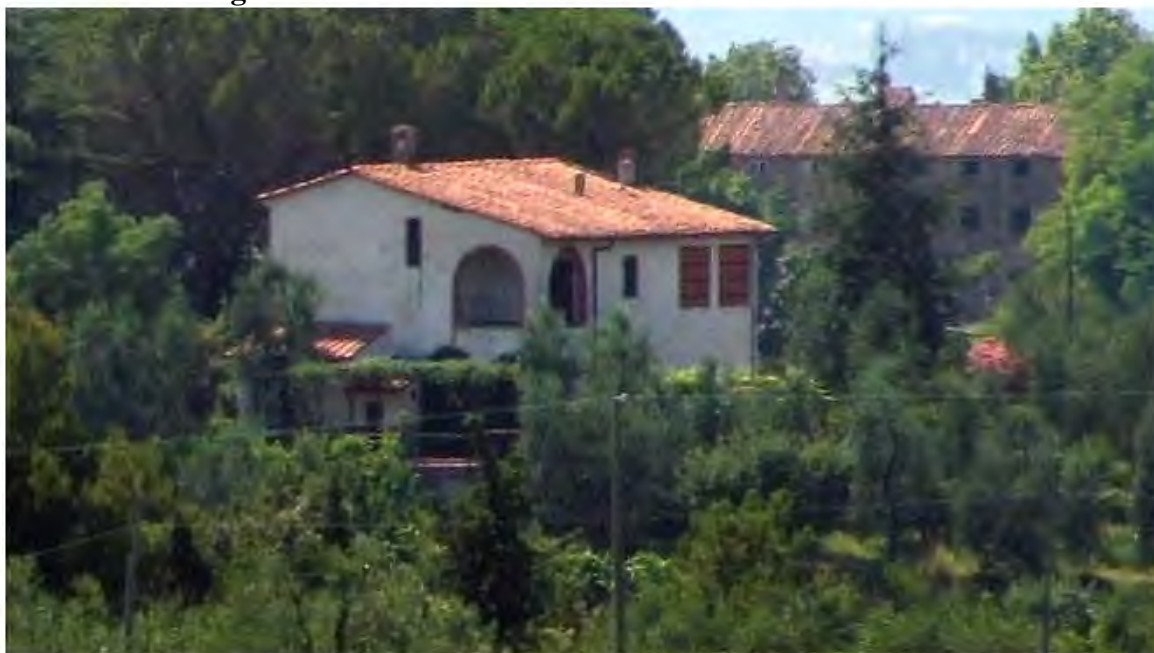
Descrizione: edificio rurale pesantemente trasformato da ristrutturazioni recenti. Edificio a due livelli, con accessi al piano terra e finestre in parte modificate.

Contesto/relazioni – giardino

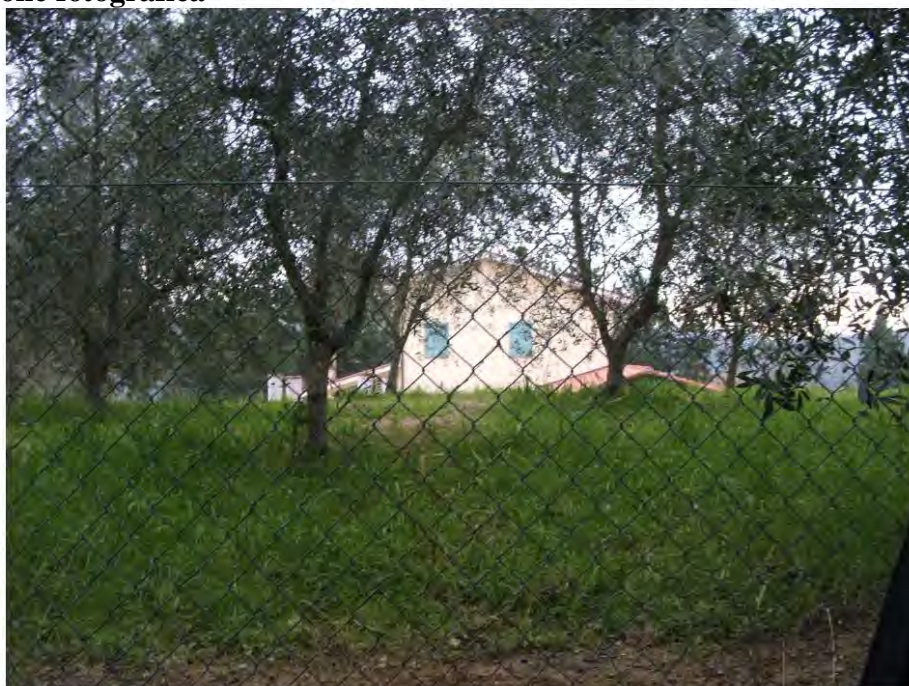
Descrizione: edificio articolato che ha subito profondi interventi di restauro. L'edificio è organizzato su due livelli con accessi al piano terra e finestre di piccole dimensioni al primo piano; corpi secondari in appoggio all'edificio centrale costituiscono parte integrante degli spazi residenziali che dopo il restauro hanno incrementato il volume del complesso.

Contesto/relazioni – ampio giardino circostante

Conservazione/rischio – restaurato

Grado di valore – Basso

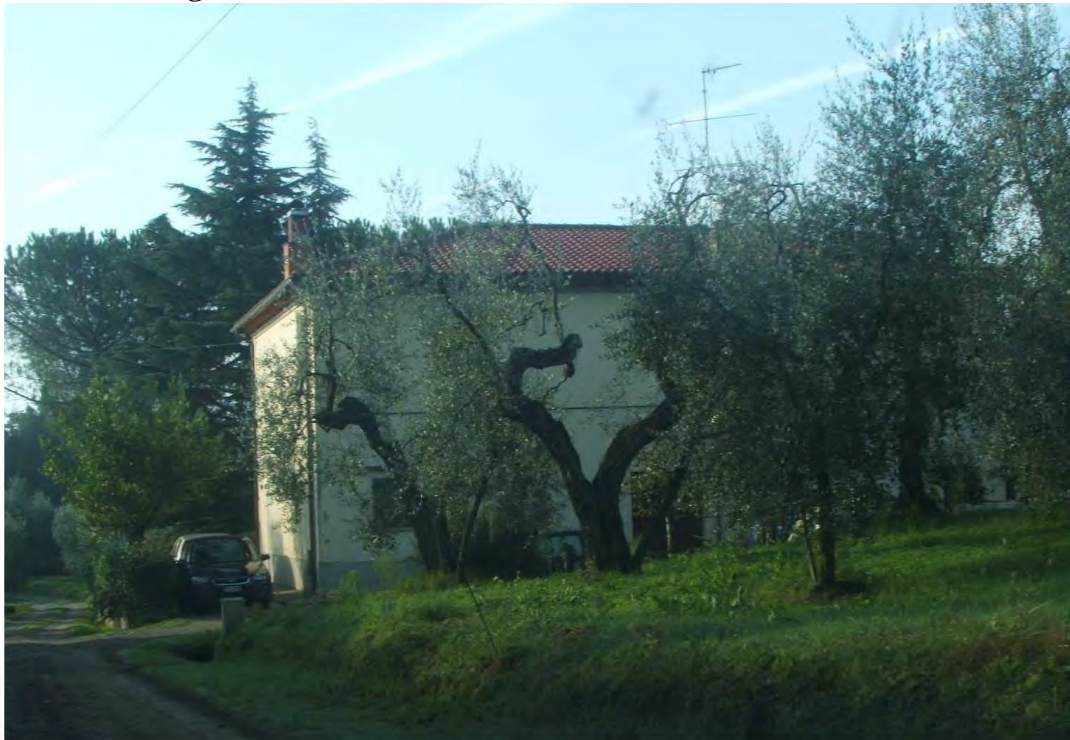
N° Scheda – 28

Descrizione: edificio a pianta rettangolare organizzato su due livelli abitativi con accessi al piano terra e finestre di medie dimensioni al primo piano.

Conservazione/rischio – buono stato di conservazione

Grado di valore – Basso

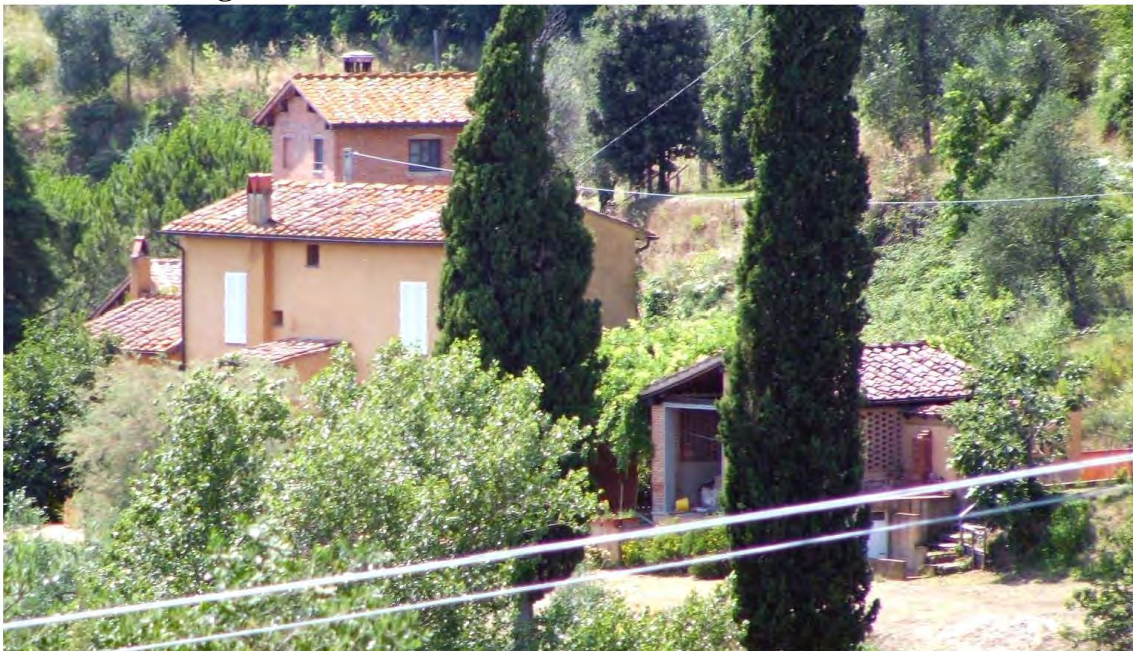
N° Scheda – 30

Descrizione: complesso composto da più edifici tutti completamente restaurati ma che hanno mantenuto il volume e l'aspetto originale. Si tratta di edifici di tipo rurale a due piani, entrambi utilizzati in funzione abitative dopo i recenti restauri.

Conservazione/rischio – restaurati

Grado di valore – Basso

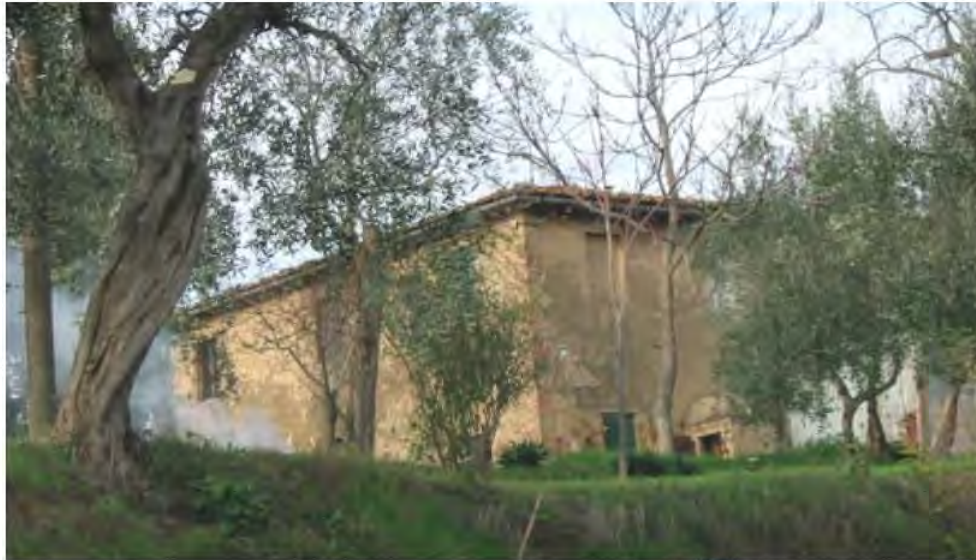
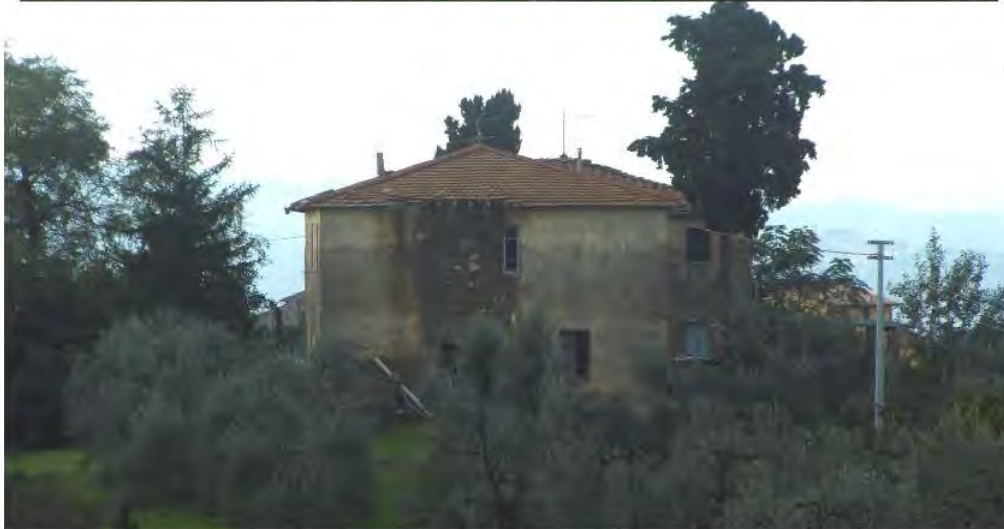
N° Scheda – 32

Descrizione: complesso composto da due edifici e annessi organizzato intorno ad un'ampia aia. Gli edifici a pianta quadrangolare sono organizzati su due livelli, con gli ambienti di servizio al piano terra e gli spazi abitativi al primo piano.

Contesto/relazioni – aia e annessi agricoli (grande fienile)

Conservazione/rischio – mediocre stato di conservazione

Grado di valore – Basso

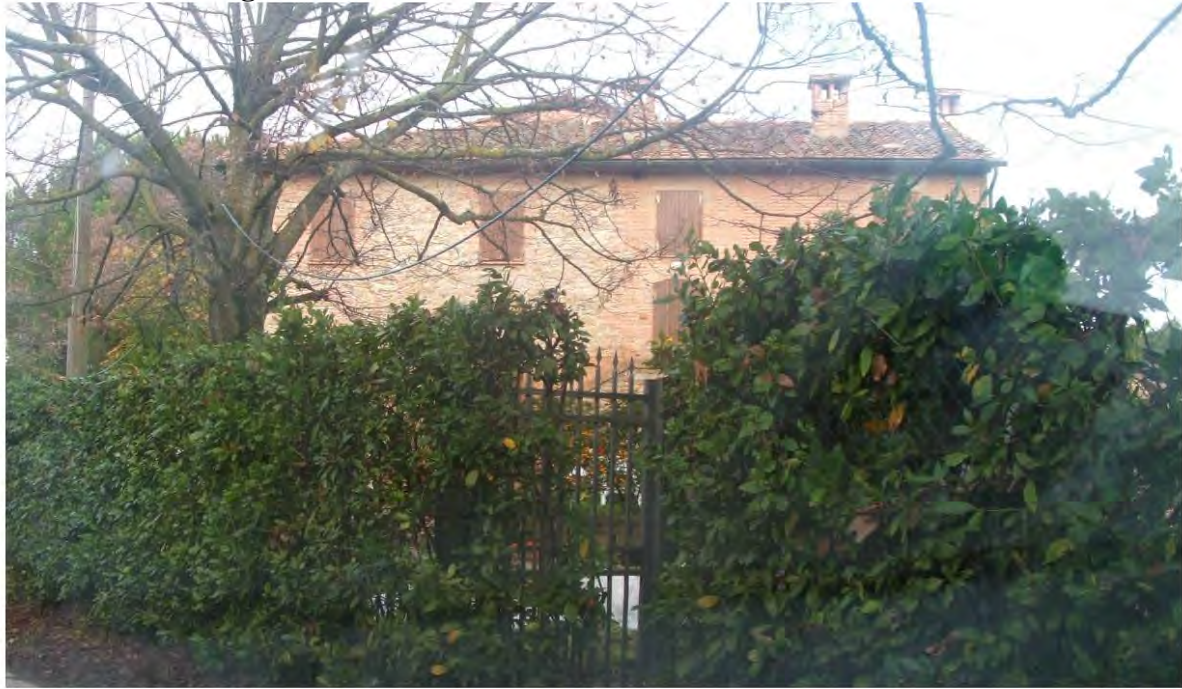
N° Scheda – 33

descrizione: edificio a pianta quadrangolare organizzato su due livelli, con l'accesso principale a un piano ammezzato. Le aperture sono omogenee e a dimensioni medie.

Conservazione/rischio – buono stato di conservazione

Grado di valore – Basso

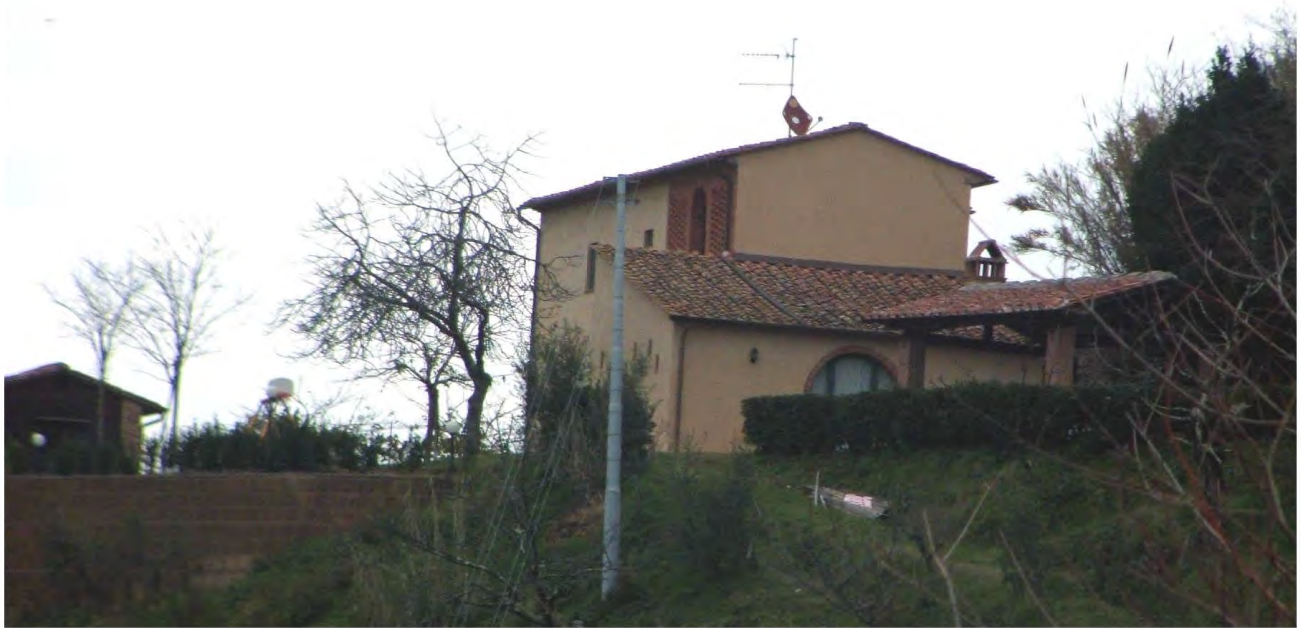
N° Scheda – 34

Descrizione: edificio principale a pianta quadrangolare e organizzato su due livelli, con accesso al piano terra e granaio annesso sul lato sud. Annesso di servizio posizionato perpendicolarmente al corpo centrale, restaurato e con funzione residenziale.

Conservazione/rischio – recentemente restaurato

Grado di valore – Basso

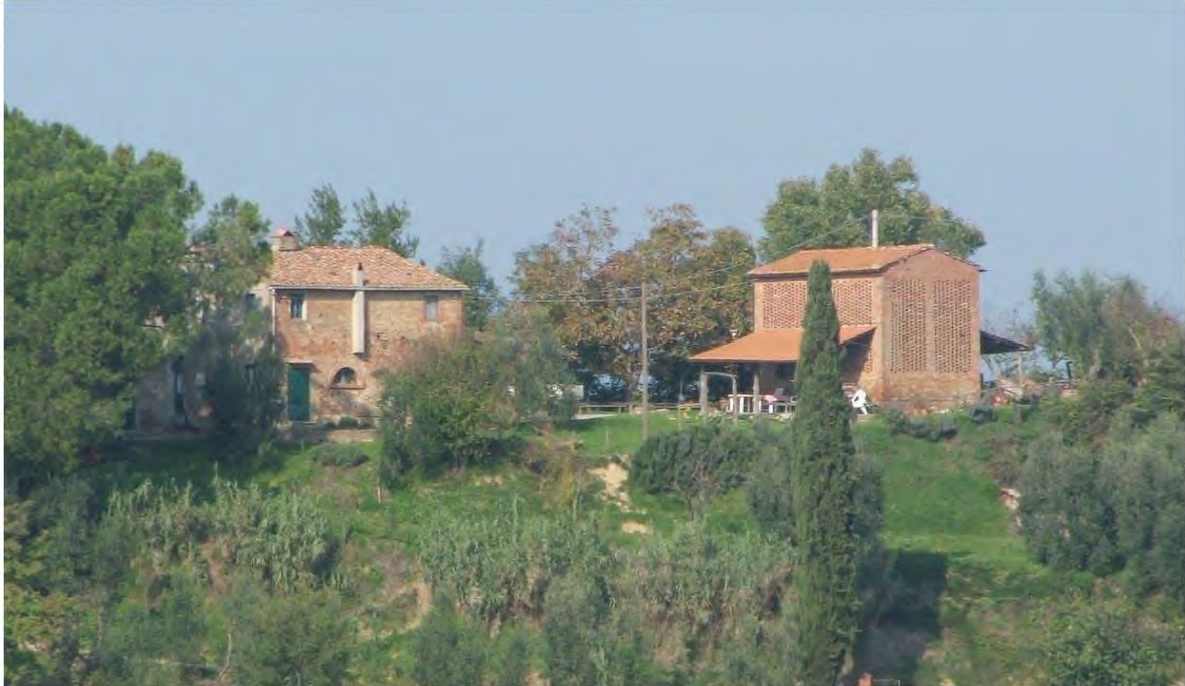
N° Scheda – 35

descrizione: edificio a pianta quadrangolare, organizzato su due livelli con accessi al piano terra che conducono agli spazi di servizio e alla zona residenziale del piano terra e del primo piano. Accessi di forma regolare, quadrangolare e finestre di piccole dimensioni.

Conservazione/rischio – buono stato di conservazione; accoglie un ristorante.

Grado di valore – Basso

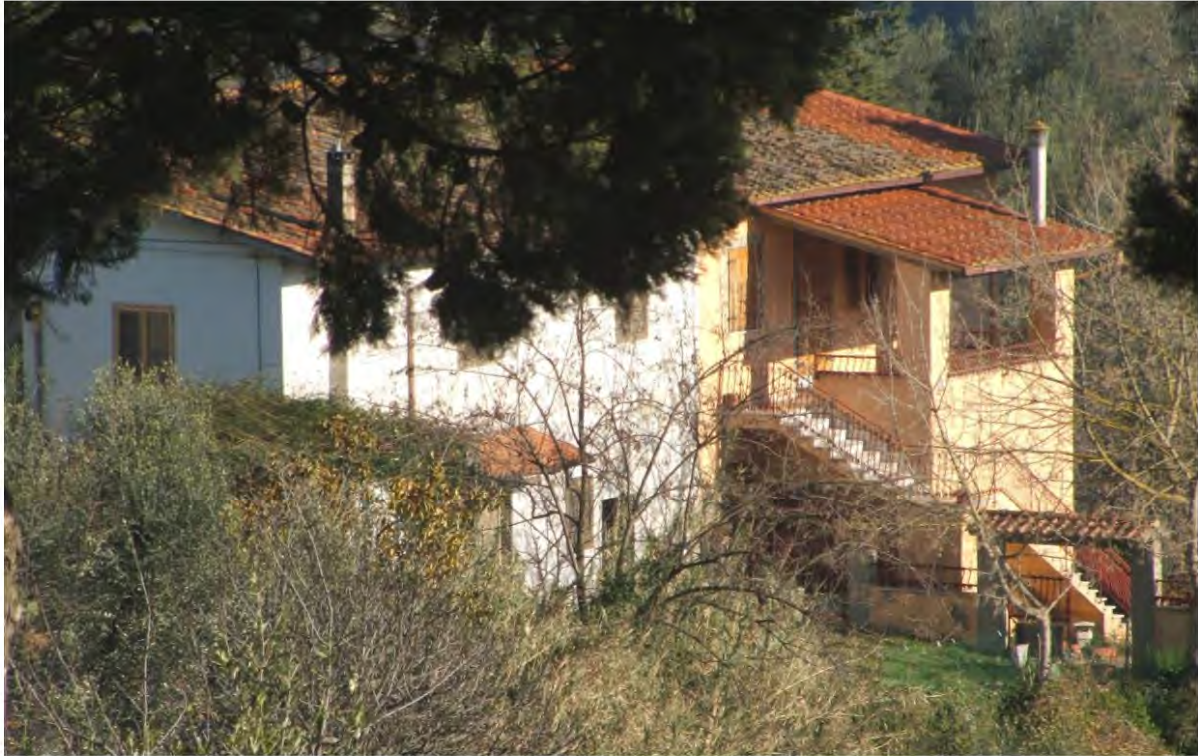
Descrizione: edificio costituito da più corpi di fabbrica che determinano unità abitative differenti. Si tratta di un complesso organizzato su due livelli principali che diventano tre nel punto in cui l'edificio acquisisce un piano ulteriore seguendo il degradare della collina. Edificio con accessi al piano terra e al piano superiore, con scalinata moderna. Tettoie aggiunte in fase di ristrutturazione.

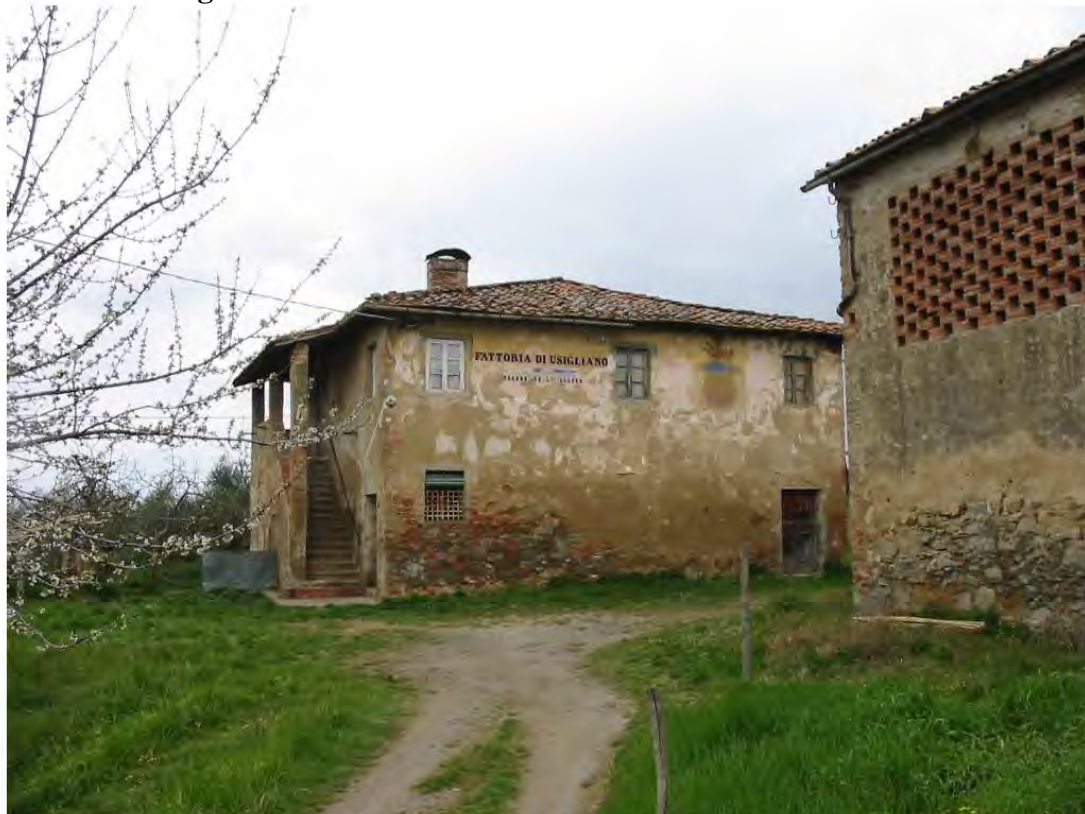
Descrizione: edificio di tipo rurale, caratterizzato da scalinata sotto tettoia su pilastri, in appoggio al prospetto di facciata, che determina l'accesso al primo piano con funzione di livello abitativo dell'edificio. Al piano terra si aprono infatti una serie di aperture semplici che costituiscono l'accesso ai vani di servizio.

Contesto/relazioni – ampia aia antistante e laterale che determina uno spazio intorno al quale si distribuiscono gli edifici di servizio, fra cui un ampio fienile.

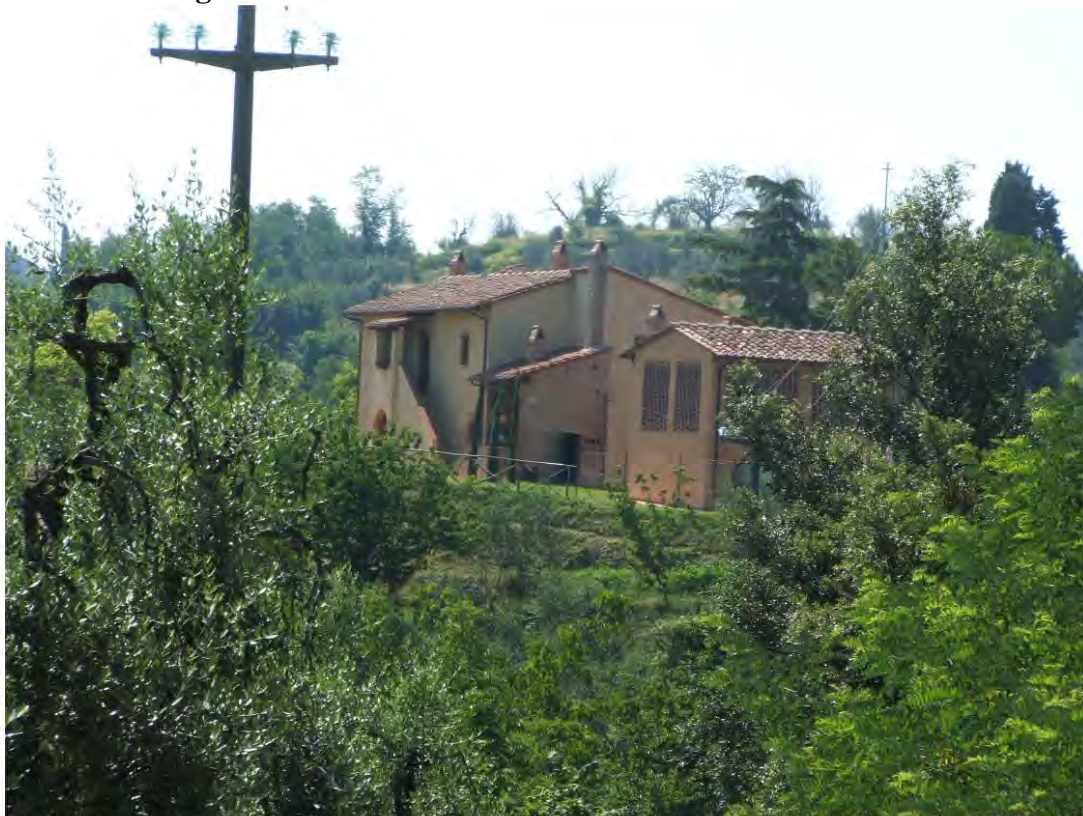
Descrizione: edificio restaurato costituito da un corpo centrale organizzato su due livelli, con accesso in origine da scalinata che introduceva al primo piano residenziale e accessi differenziati al piano terra per l'accesso agli ambienti di servizio. Dopo il restauro l'intero edificio è occupato da vani residenziali.

Contesto/relazioni – aia e giardino, piscina, granaio

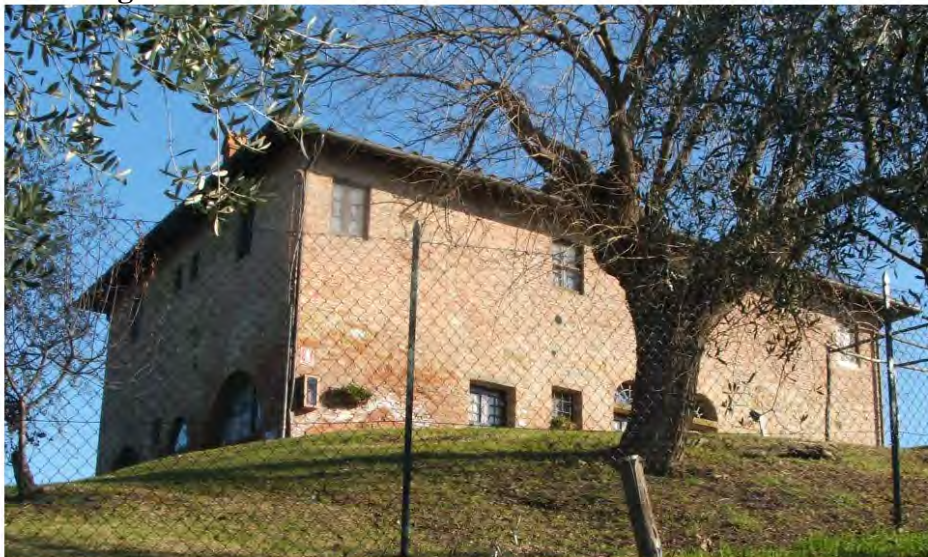
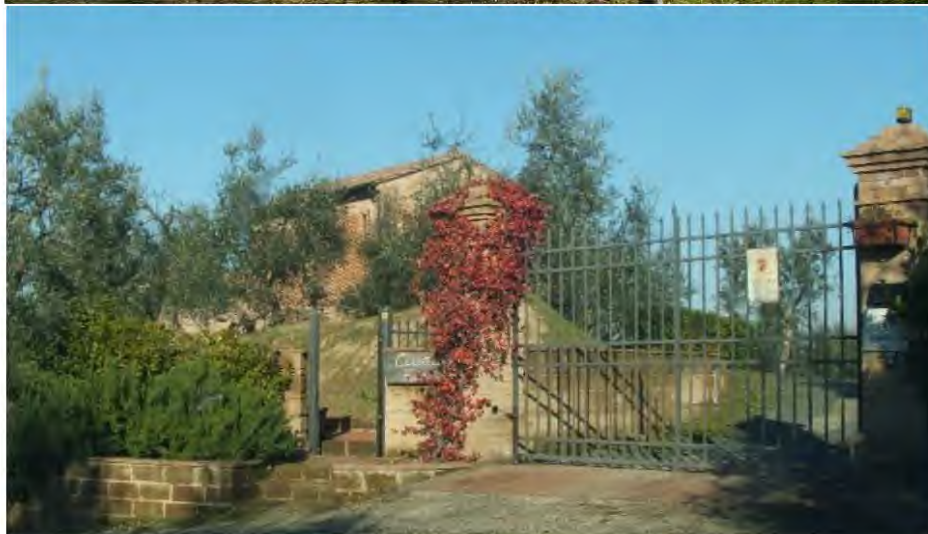
Descrizione: edificio a pianta quadrangolare organizzato su due livelli, con accessi al piano terra costituiti da due portalini con rostra che in origine introducevano ai vani residenziali del primo piano e una serie di aperture differenziate che dovevano accedere agli spazi di servizio. Al primo piano sono finestre di piccole dimensioni. Il recente restauro ha trasformato l'intero edificio in spazio residenziale.

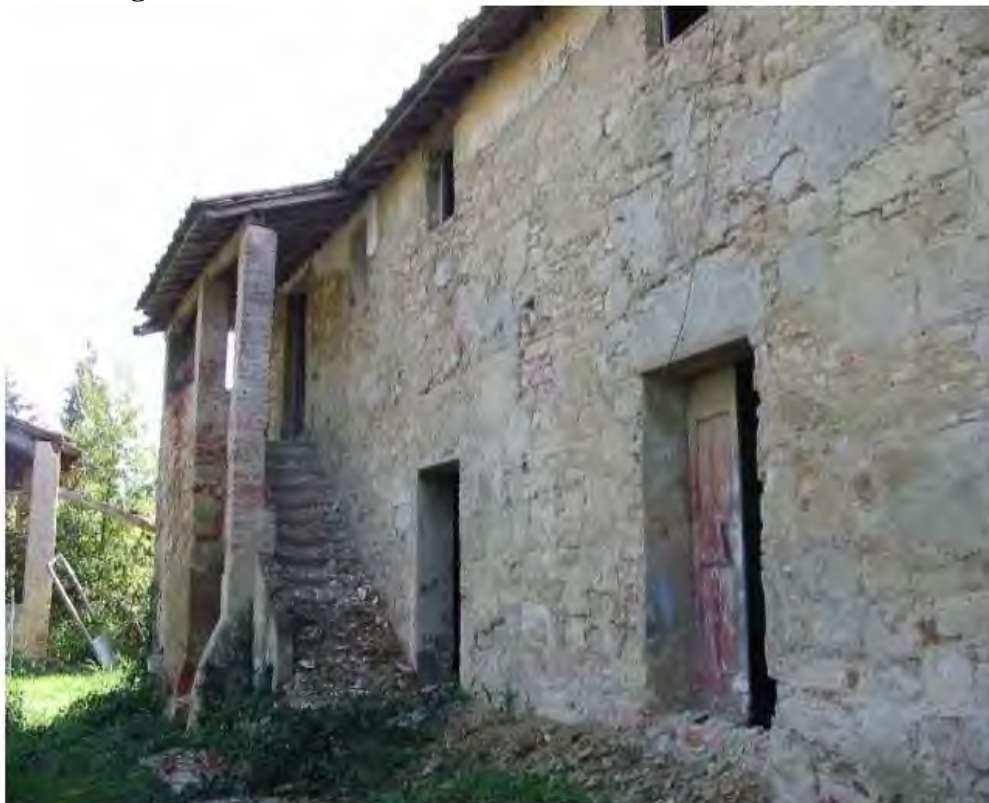
Descrizione: casolare, attualmente in fase di restauro, organizzato su due livelli: al piano terra una serie di aperture sui prospetti principali davano l'accesso agli ambienti di servizio, stalle, cantine, forno. Al primo piano sono i vani abitativi, con accesso per mezzo di scala in appoggio alla facciata, coperta da tettoia o loggiato retto da pilastri quadrangolari.

Contesto/relazioni – Il prospetto di facciata presenta reimpiegati nella muratura numerosi conci in pietra probabilmente provenienti dal vicino sito del castello medievale. Il casolare ha annesso un ampio granaio.

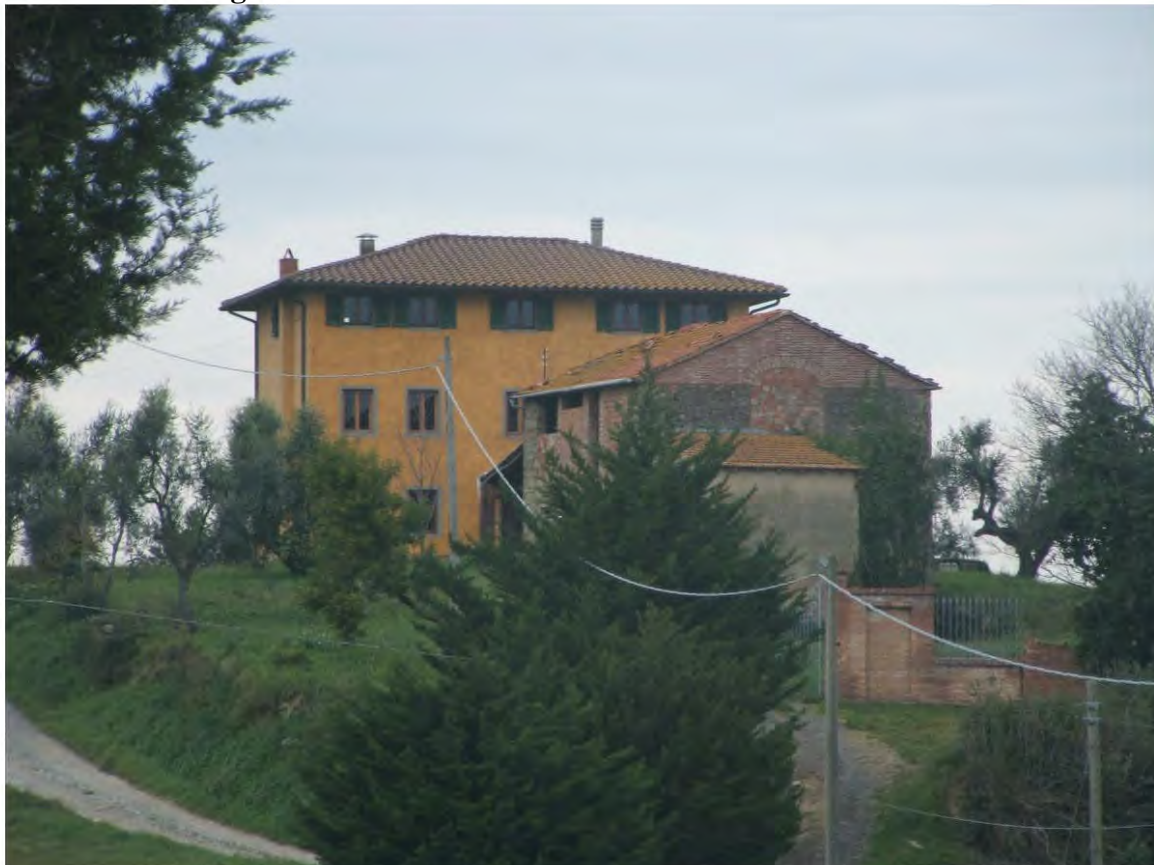
Descrizione: ampio palazzo residenziale completamente restaurato a pianta quadrangolare e organizzato su tre livelli abitativi. Accesso al Piano terra e schema di distribuzione delle finestre, di medie dimensioni, che si ripete per i tre livelli.

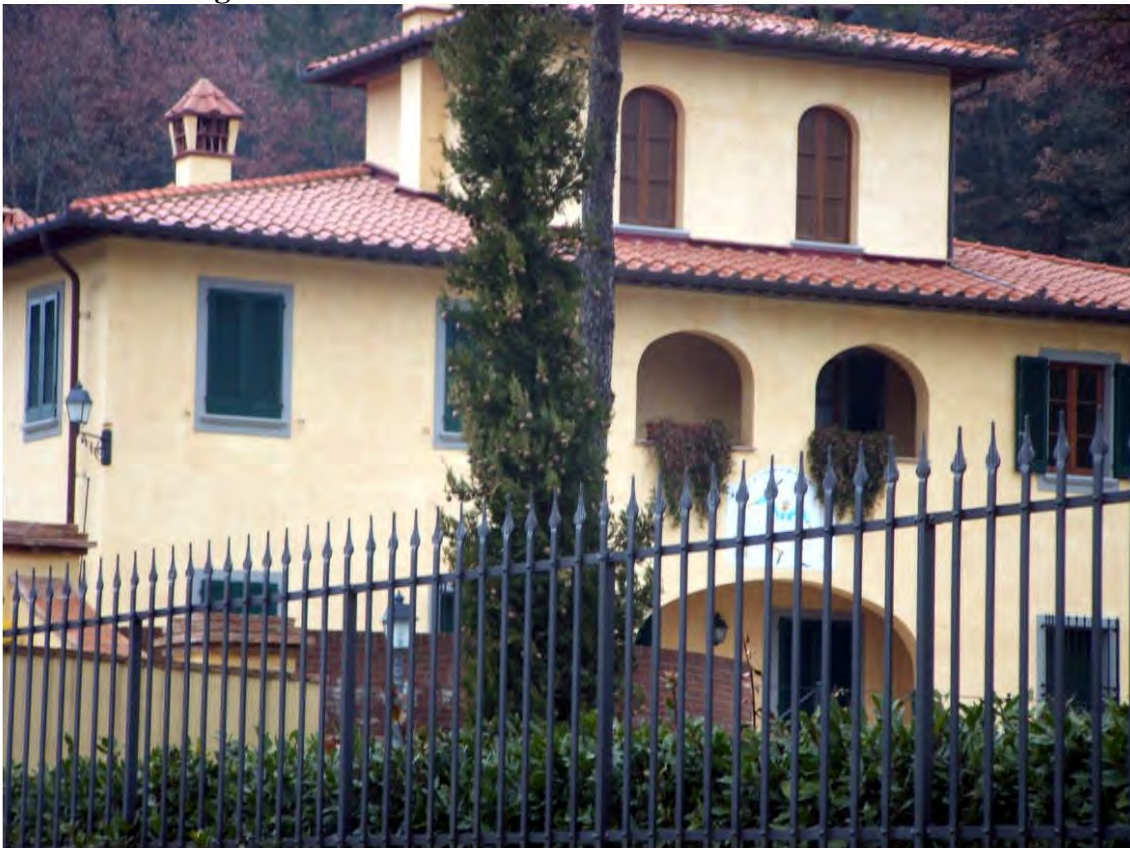
Descrizione: complesso costituito dalla villa padronale e da una serie di edifici annessi. La villa di grandi dimensioni e a pianta quadrangolare si sviluppa su due livelli abitativi oltre alla torretta centrale. Finestre di grandi dimensioni con cornice sagomata, loggiati.

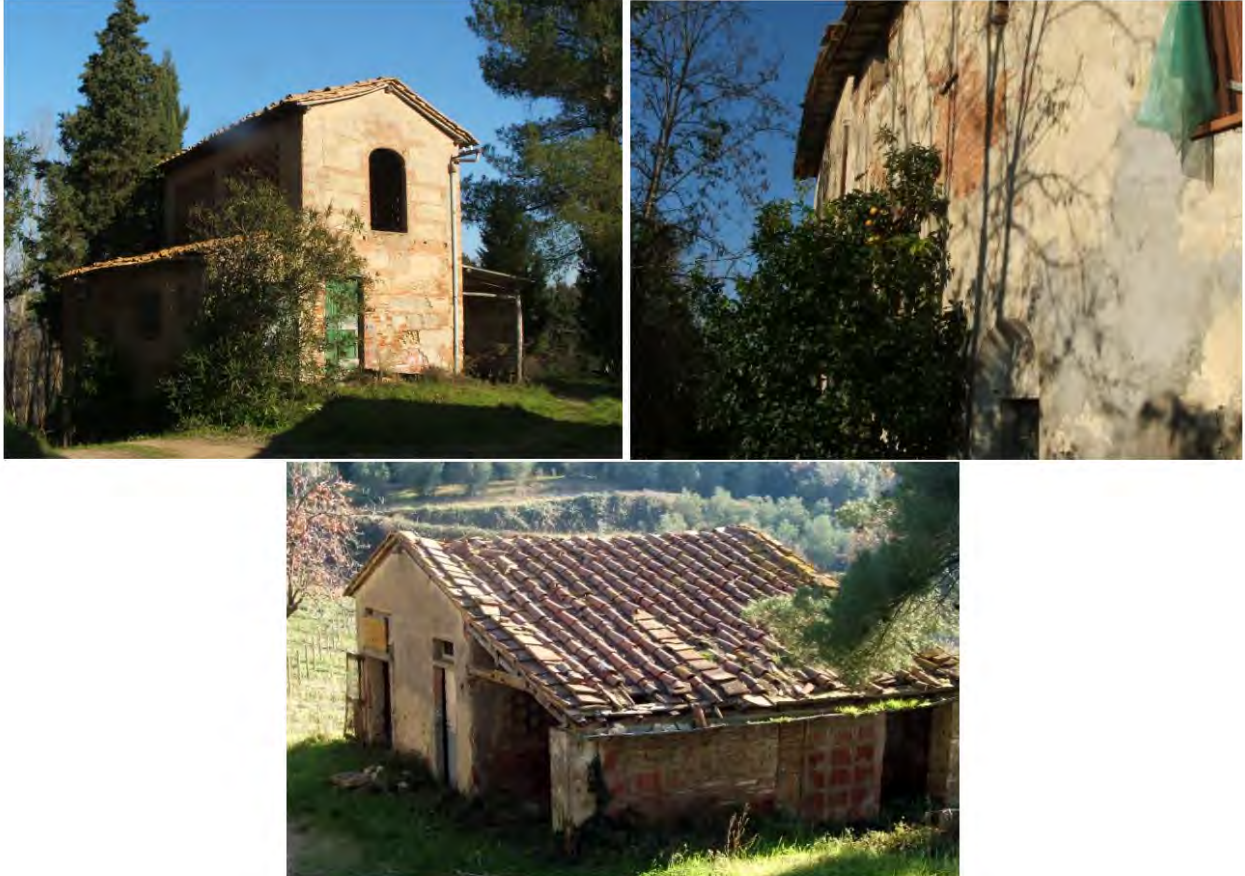
Descrizione: serie di edifici e unità abitative che si collocano in appoggio del lato sud e ovest dell'edificio religioso di S. Pietro. Tutti gli edifici sono a due piani, in un caso con accesso da scalinata.

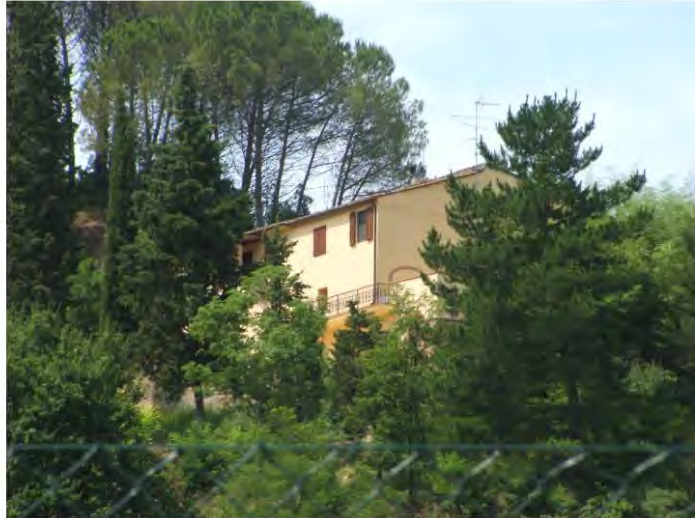
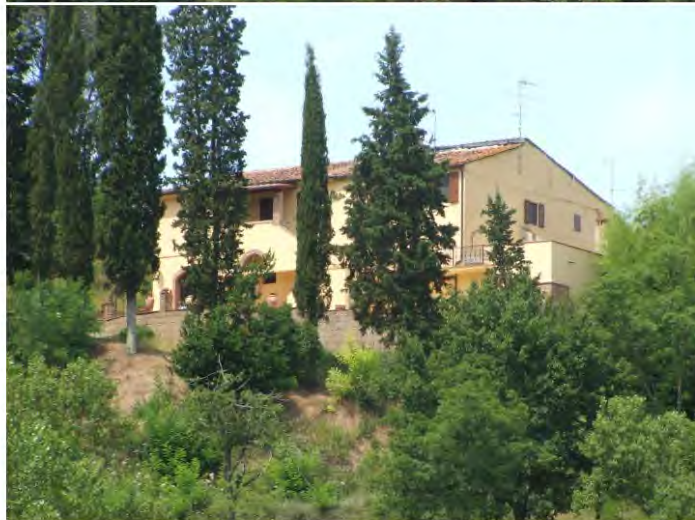
Descrizione: ampio edificio restaurato, a pianta quadrangolare, organizzato su due livelli. In origine l'accesso principale era dalla scalinata esterna in appoggio alla facciata che introduceva agli ambienti residenziali. Dopo il restauro anche il piano terra è occupato da vani residenziali e si sono aggiunte tettoie e balconi.

Contesto/relazioni – ampio parco circostante
