Schedatura del patrimonio edilizio esistente nel territorio agricolo

ALLEGATO ALLA CARTA ST P 3
(Aggiornamento 2022)

Metodologia in sintesi per l'attribuzione del giudizio di valore storico-architettonico e paesaggistico agli edifici schedati dal Comune di Palaia e ricadenti in Territorio Rurale.

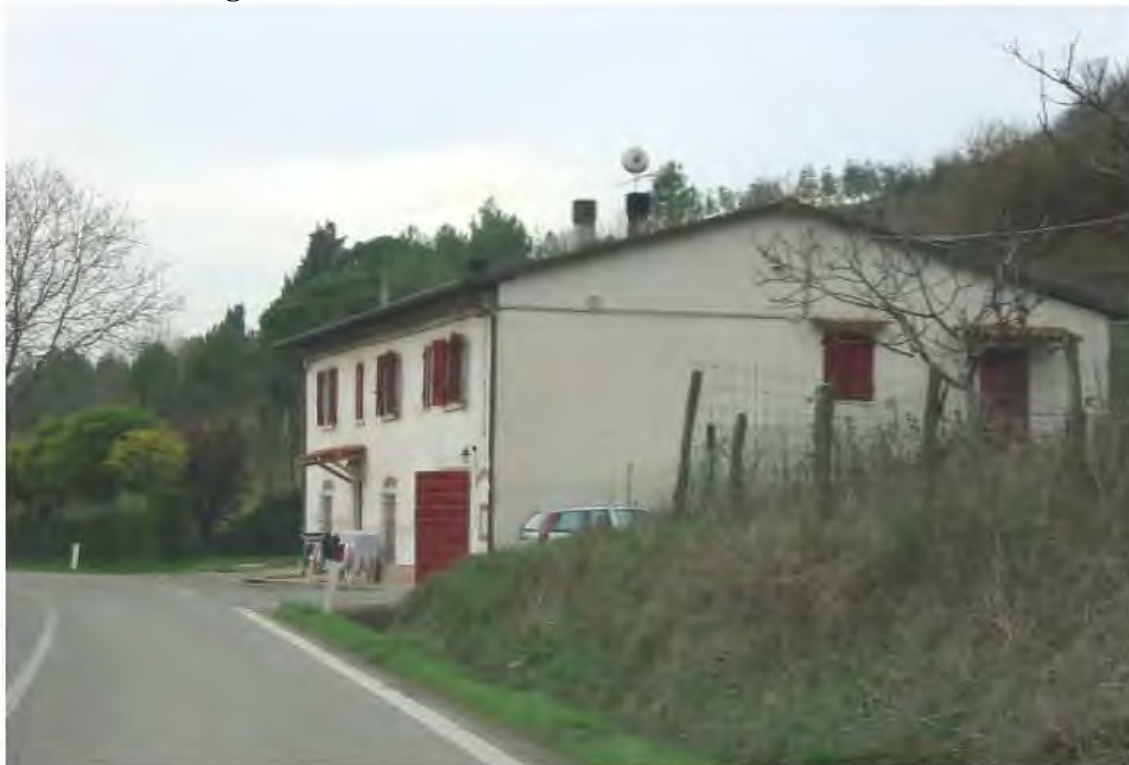
Descrizione: edificio residenziale a larga pianta rettangolare, organizzato su due livelli e attualmente suddiviso in più unità abitative. L'edificio aveva in origine i vani di servizio al piano terra e le unità abitative al primo piano da cui si accede da scala interna.

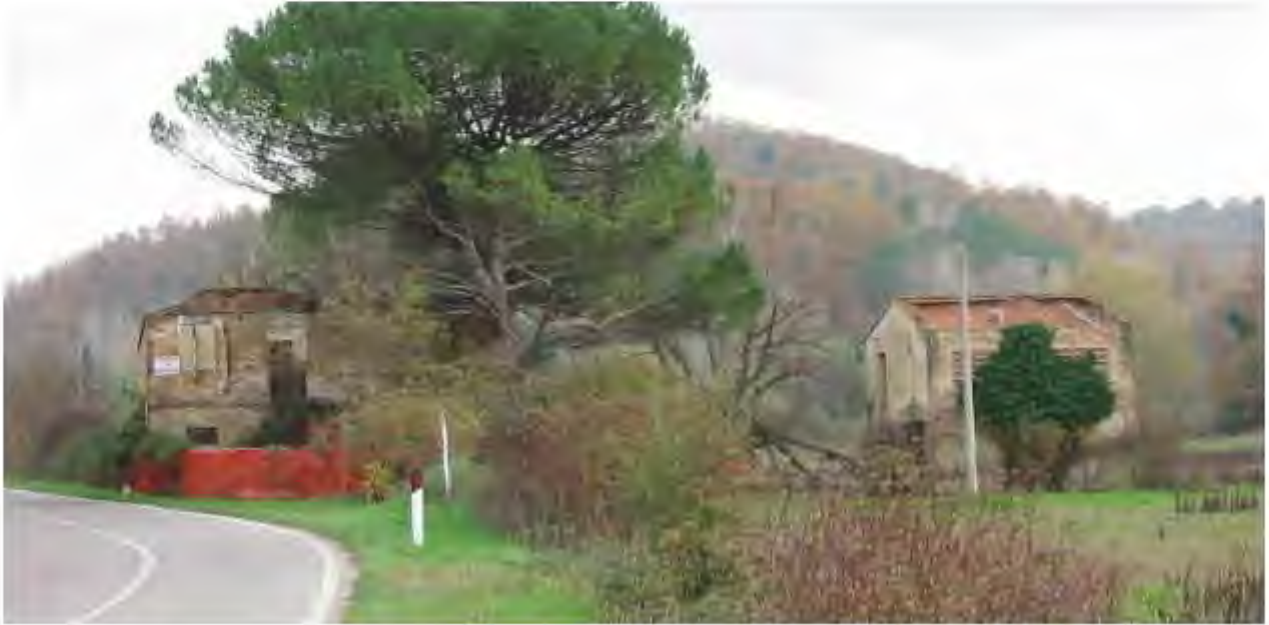
Descrizione: edificio di tipo rurale, a pianta quadrata, organizzato su due livelli con al piano terra gli ambienti di servizio e al primo piano gli spazi abitativi a cui si accede da scala interna.

Contesto/relazioni – aia laterale e ampio fienile

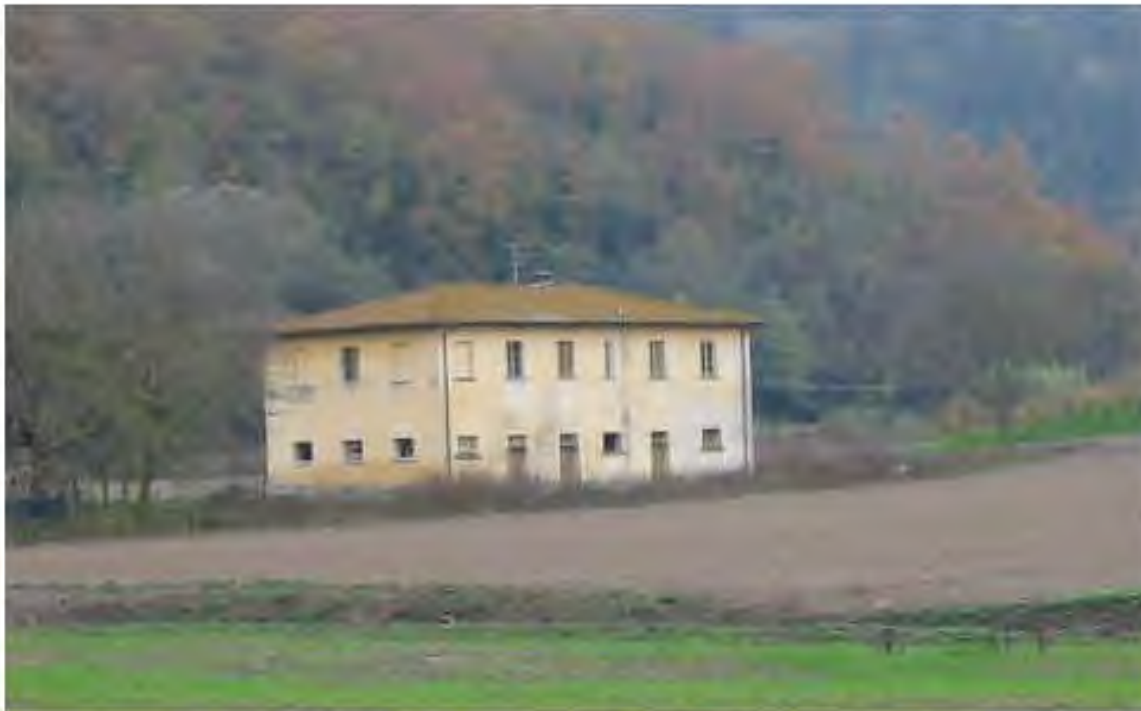
Descrizione: ampio edificio a pianta rettangolare organizzato su due livelli. Al piano terra sono gli ambienti di servizio, cantine e stalle con accessi di portali stretti e con rostra rettangolare e finestrelle alte; al primo piano sono gli spazi abitativi a cui si accede da scale interne.

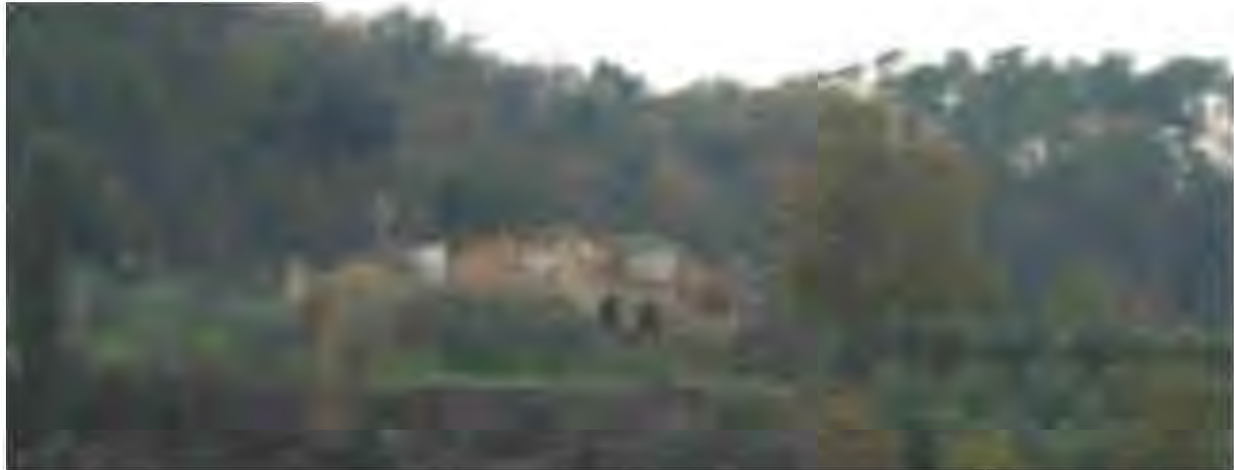
Descrizione: complesso in completo stato di abbandono

Contesto/relazioni – aia e annessi

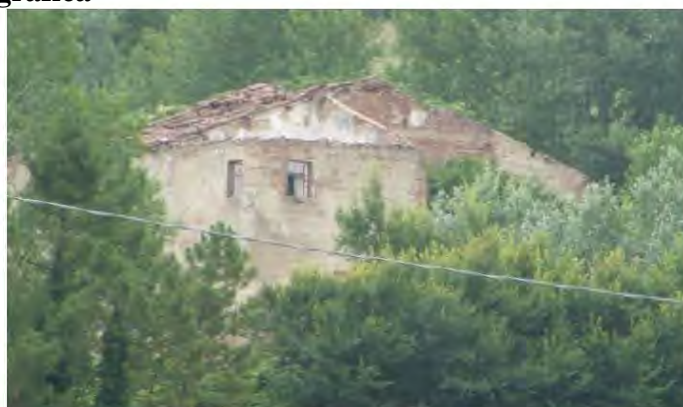
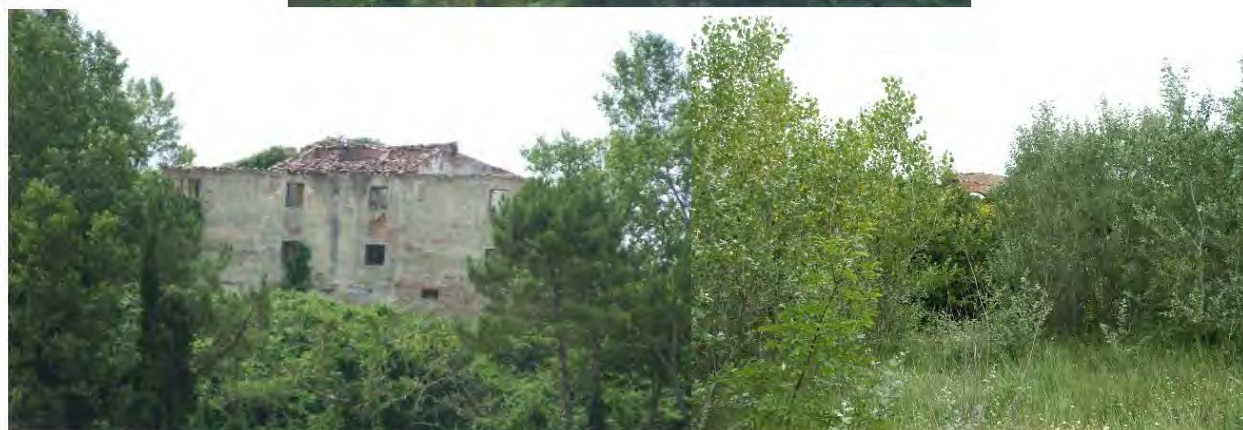
Descrizione: edificio a pianta quadrangolare, con accessi al piano terra e finestre di piccole dimensioni primo piano. L'edificio è dirupo e di difficile raggiungimento.

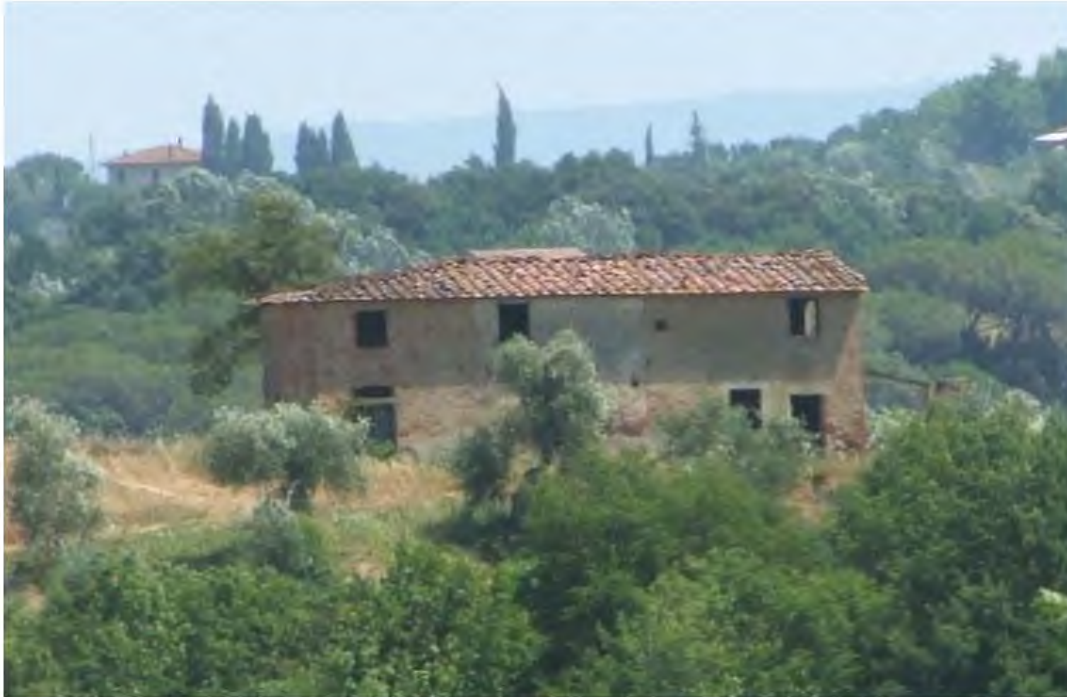
Descrizione: edificio a pianta rettangolare, organizzato su due livelli con accessi al piano terra per il piano residenziale e per gli spazi di servizio. Le finestre sono semplici e di piccole dimensioni.

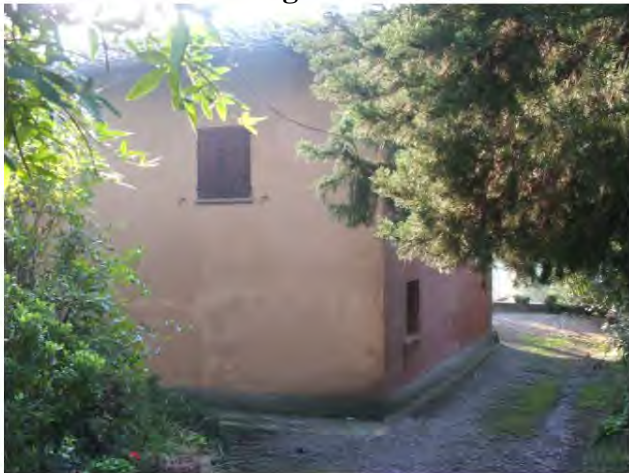
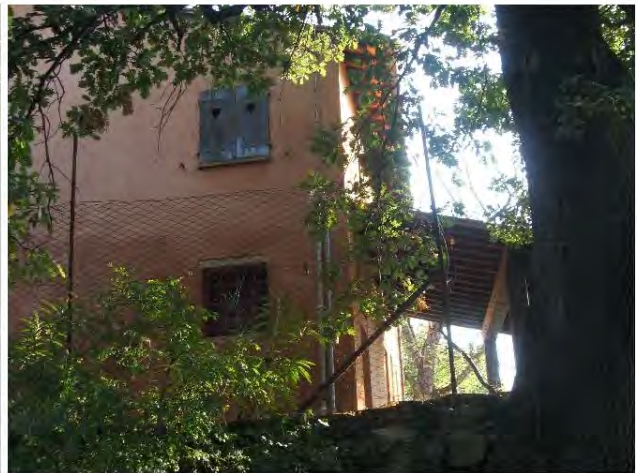
Descrizione: edificio a pianta quadrangolare, organizzato su due livelli con accessi al piano terra che introducono allo spazio residenziale e agli ambienti di servizio. Il restauro ha modificato la funzione di alcuni di questi ambienti. In facciata Tettoia probabilmente aggiunta in fase di restauro.

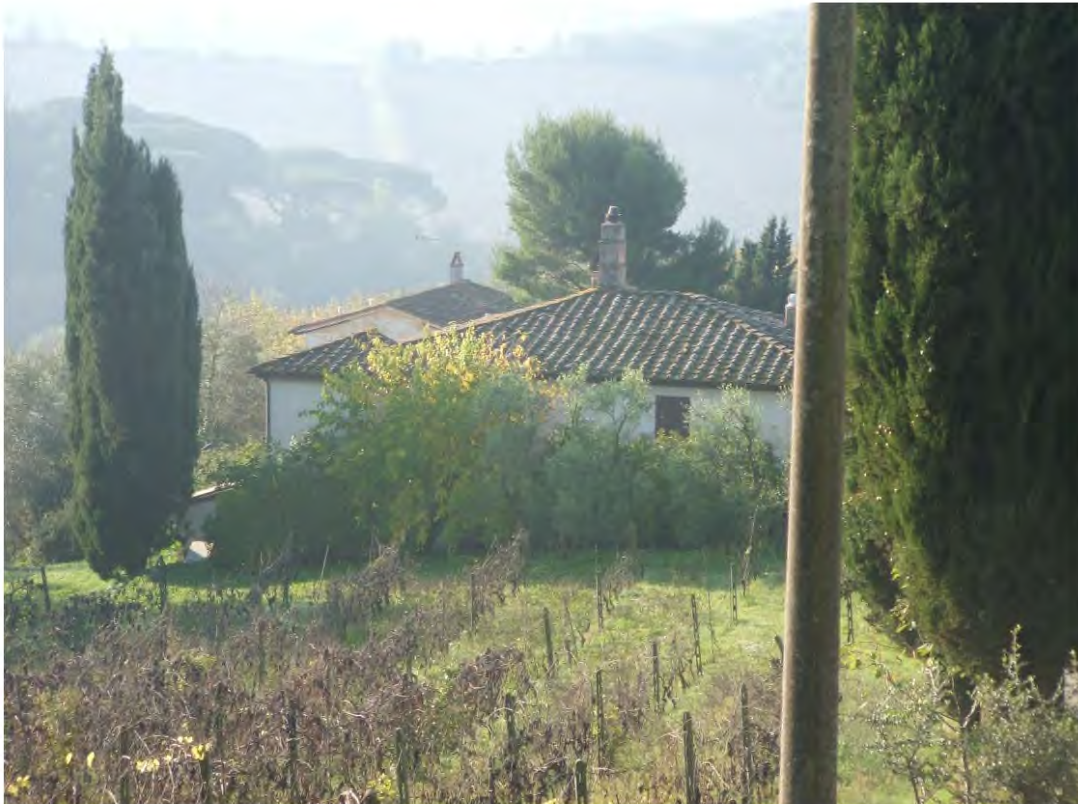
Descrizione: ampio complesso costituito da un corpo centrale e da edifici circostanti. Gli edifici sono tutti organizzati su due livelli, con accessi al piano terra.

Contesto/relazioni – cortile, granaio, annessi vari

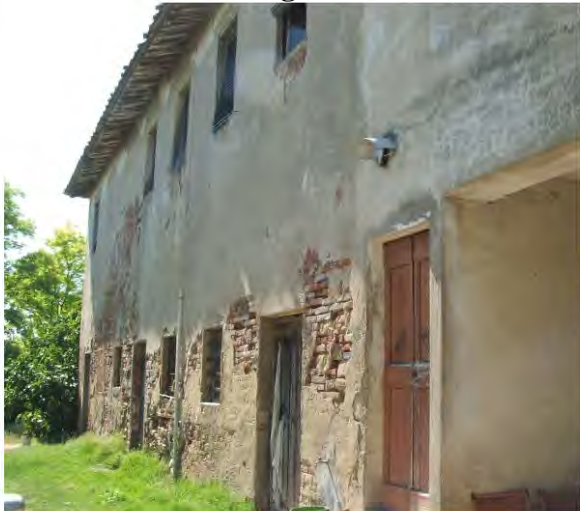
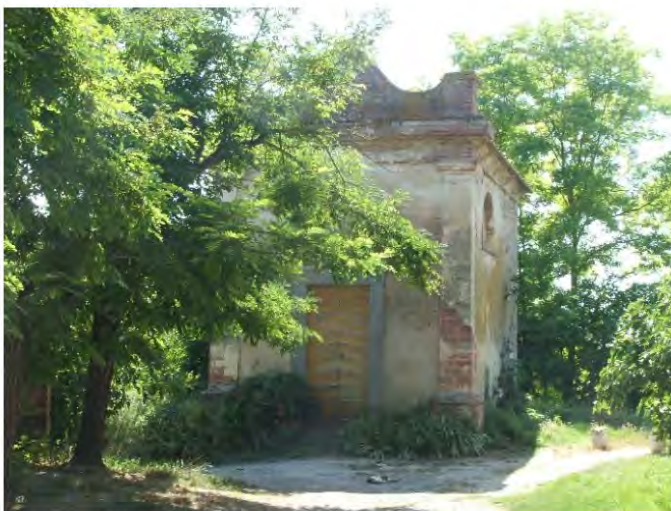
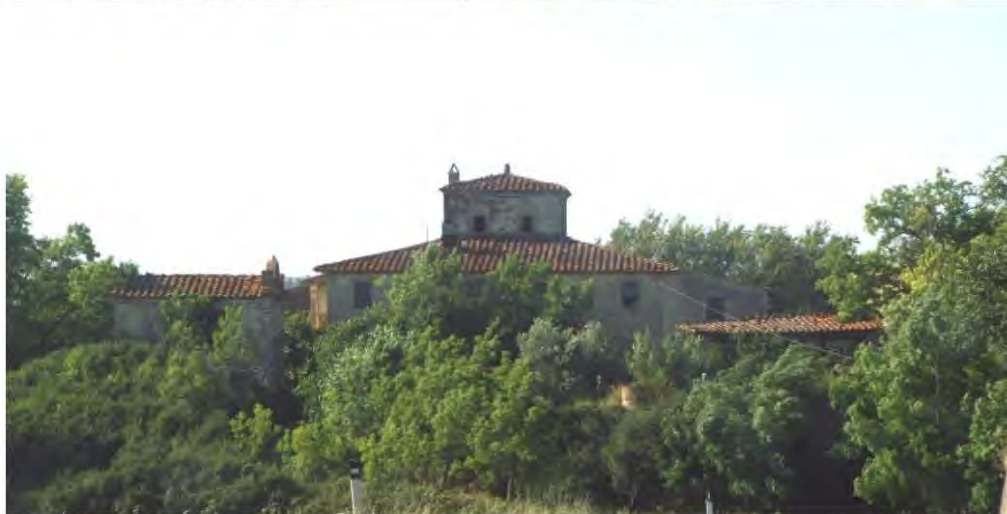
Descrizione: ampio edificio a pianta rettangolare, organizzato su due livelli, con torretta al centro del tetto. Al piano terra sono gli accessi al primo piano e agli ambienti di servizio del piano terra (cantine, rimesse, ripostigli). Le finestre del piano terra sono quadrate e quelle al primo piano rettangolari e di piccole dimensioni. Il prospetto principale evidenzia tamponature di aperture ad arco al primo piano.

Contesto/relazioni – aia, granaio, cappella privata

Conservazione/rischio – in stato di forte degrado

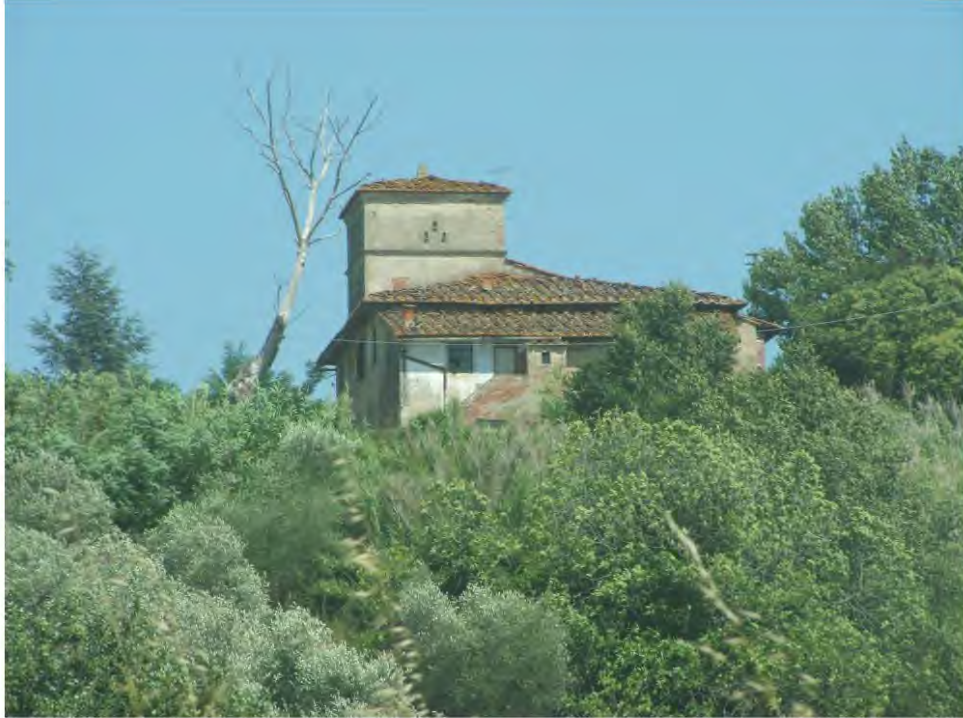
Descrizione: ampio edificio a pianta quadrangolare, caratterizzato dalla presenza di una torretta-colombaia che si erge al centro del tetto. La struttura si organizza su due piani: al piano terra sono presenti vani di servizio, in origine per uso agricolo; al primo piano sono gli spazi abitativi.

Contesto/relazioni – ampio spazio circostante, con aia, orto e annessi agricoli (fienile).

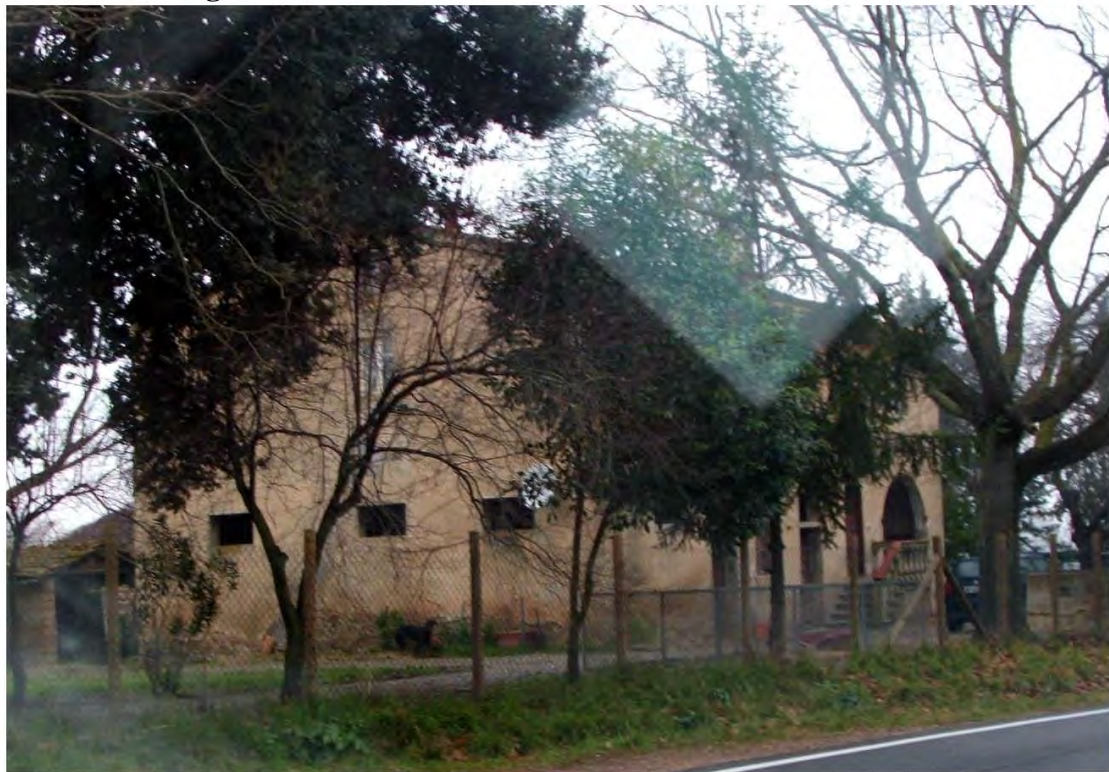
Descrizione: edificio a pianta quadrangolare, organizzato su due livelli, con accessi al piano terra, con portale con rostra che introduce ai vani residenziali del primo piano e aperture secondarie che accedono alle cantine ecc. Al primo piano sono finestre di medie dimensioni.

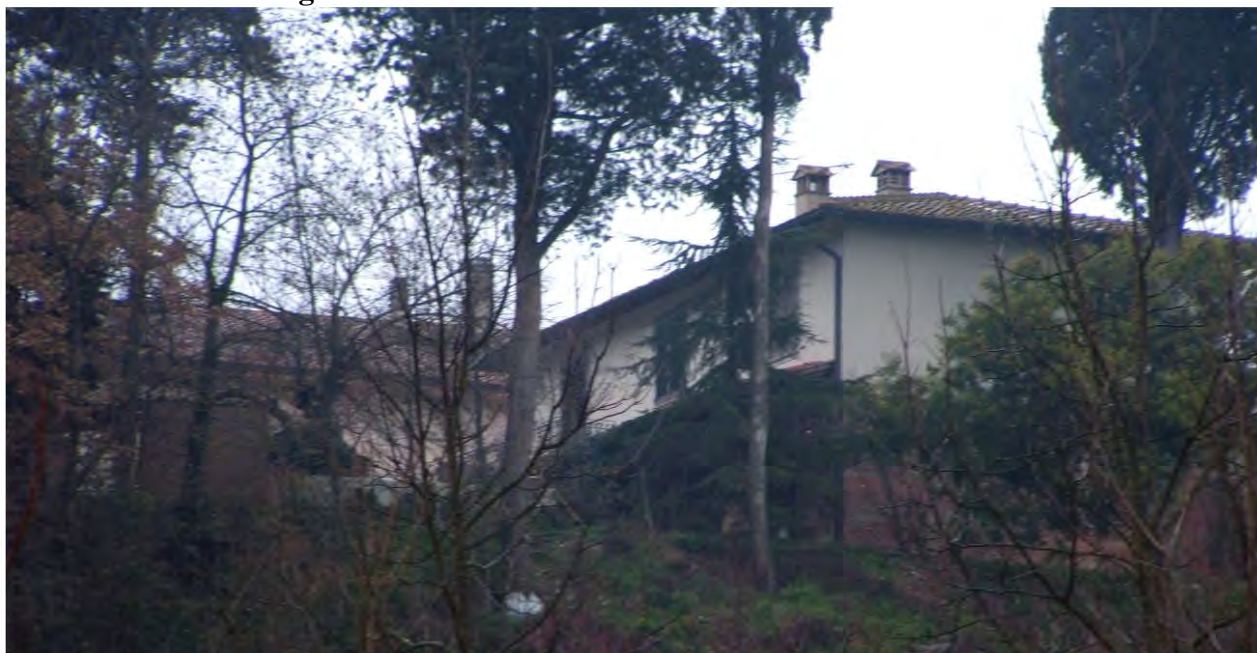
Descrizione: edificio restaurato di difficile descrizione perché con difficoltà di raggiungimento

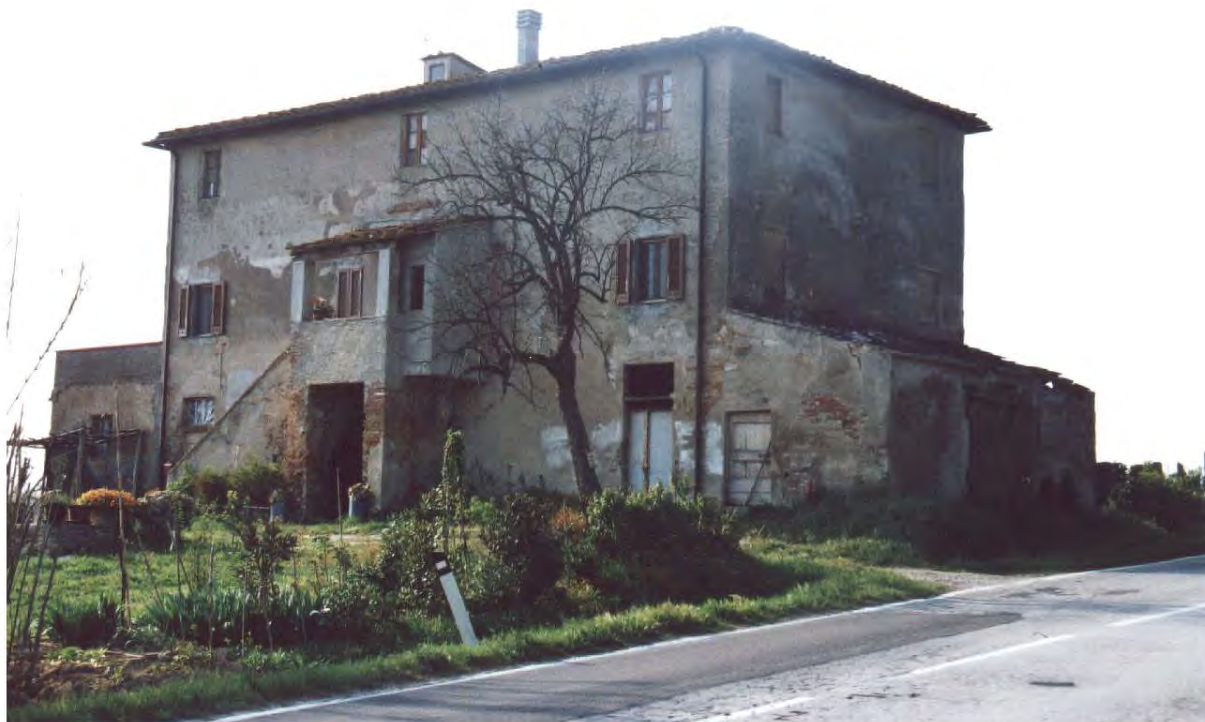
Descrizione: ampio edificio su tre livelli. Al piano terra sono gli ambienti di servizio; al primo piano gli spazi abitativi a cui si accede da scalinata esterna in appoggio alla facciata, con tettoia su pilastri; al secondo piano ancora ambienti abitativi a cui si accede da scala interna. Piccolo lucernario sul tetto.

Contesto/relazioni – aia antistante e giardino. Gli annessi sono in appoggio ai prospetti laterali dell'edificio.

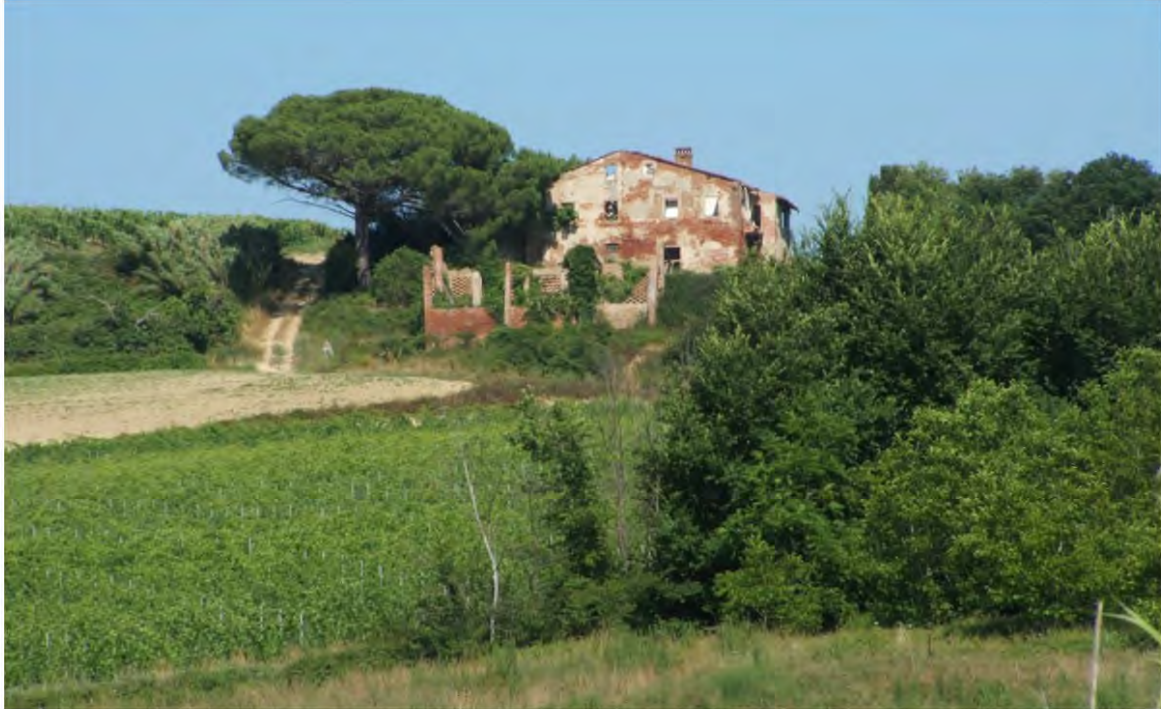
Descrizione: complesso in stato di rudere, in origine organizzato su tre livelli.

Contesto/relazioni – annessi agricoli crollati

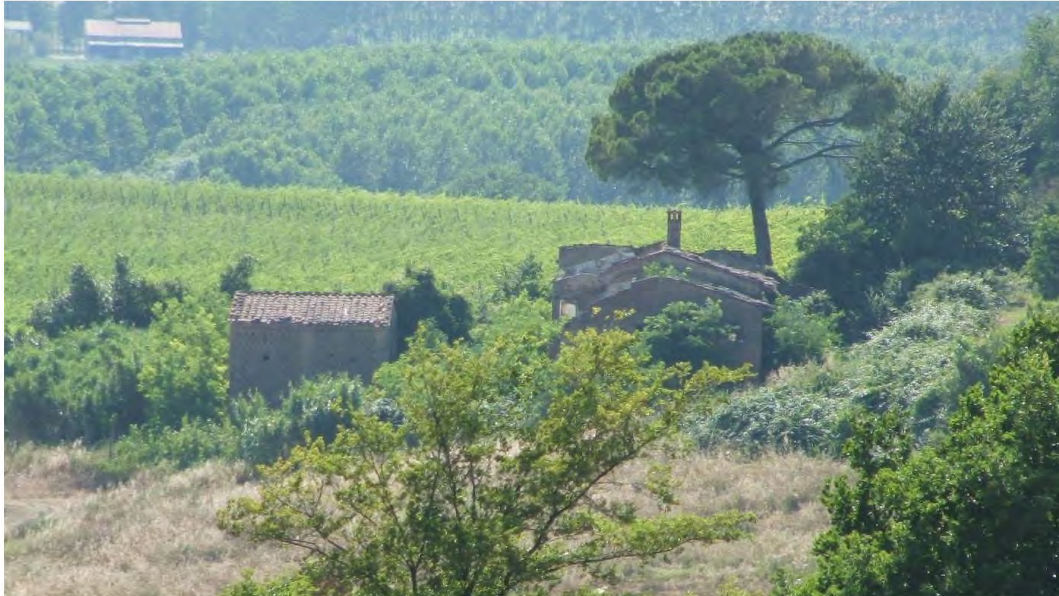
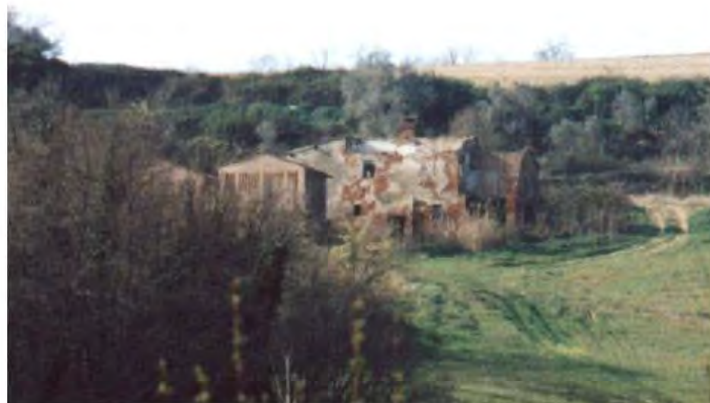
Descrizione: complesso in stato di rudere. Edificio organizzato su due livelli, con scalinata esterna di accesso al primo piano.

Contesto/relazioni – aia e annessi agricoli

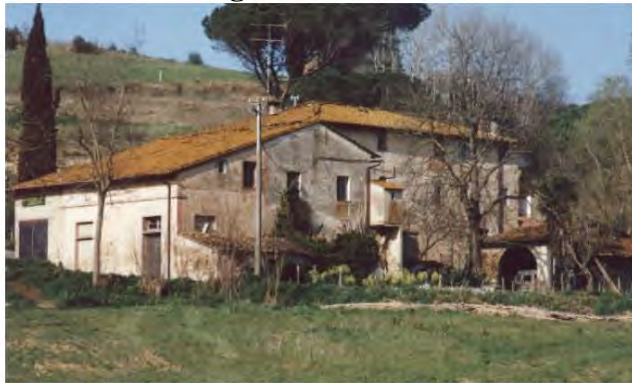
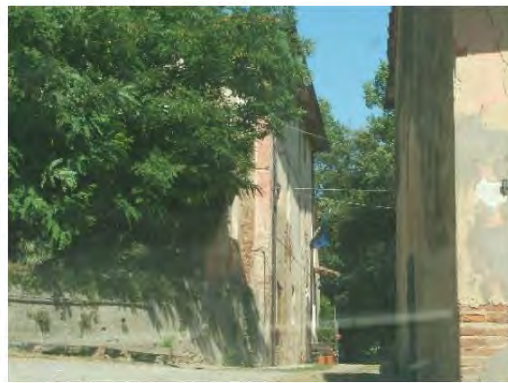
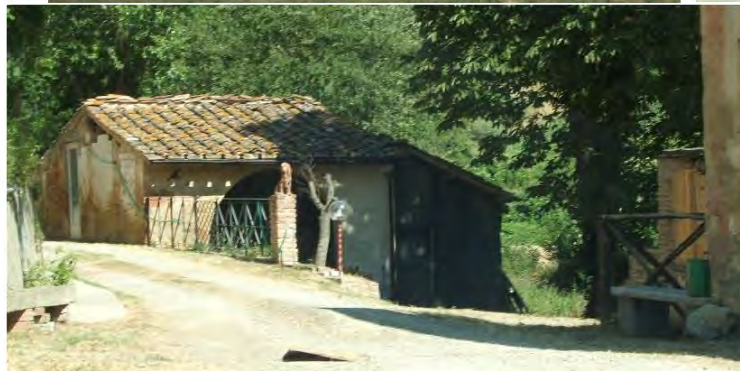
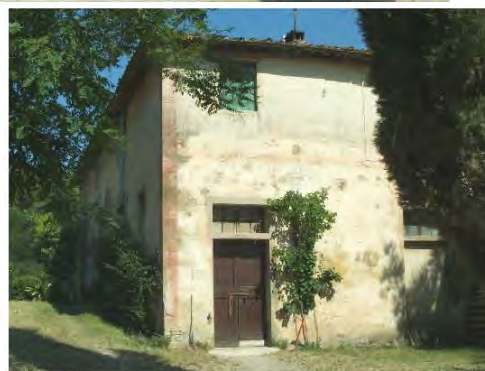
Descrizione: complesso di edifici costituito da palazzo residenziale e strutture di tipo esclusivamente rurale. Il palazzo ad ampia pianta rettangolare è organizzato su tre livelli: i superiori ad uso abitativo, a cui si accede da scale interne, e il piano terra con alcuni ambienti di servizio. L'edificio di tipo rurale annesso al complesso è organizzato su due livelli con gli ambienti di servizio al piano terra e quelli abitativi al primo piano.

Contesto/relazioni – ampia aia su cui si distribuiscono gli edifici e gli annessi agricoli tra cui un'ampia rimessa.

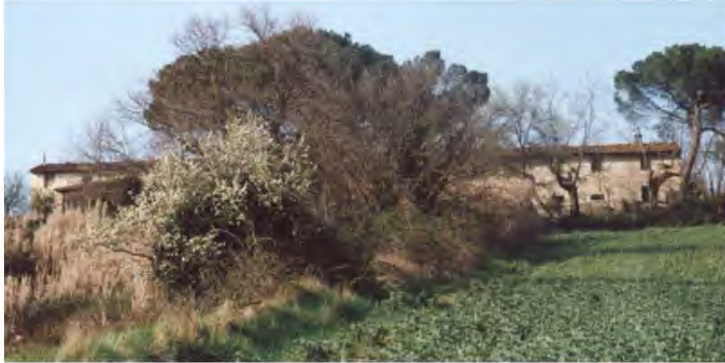
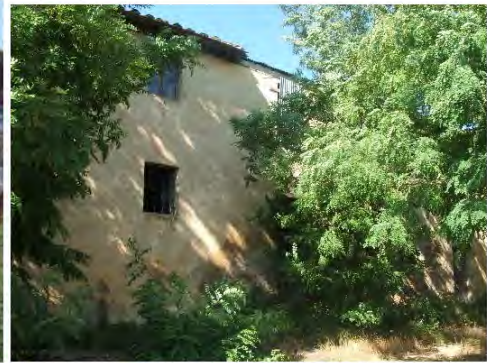
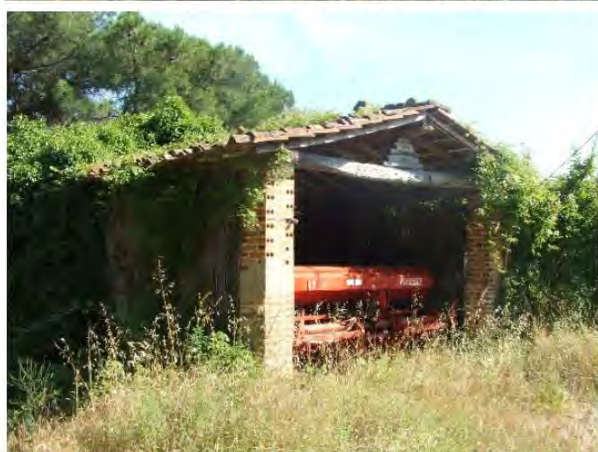
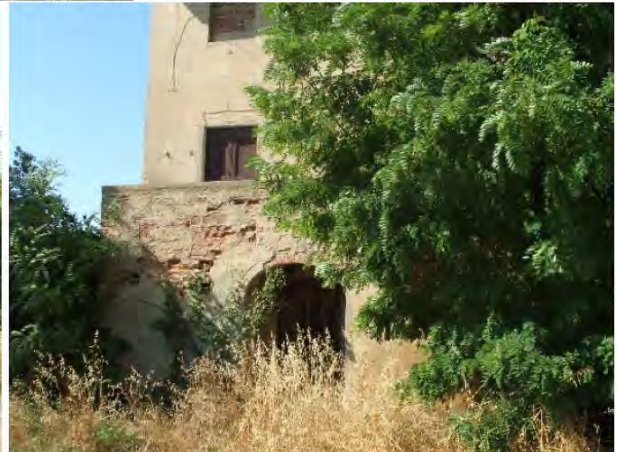
Descrizione: ampio complesso che costituisce un lungo edificio formato da più corpi di fabbrica che si appoggiano l'uno all'altro in successione. Si tratta di un edificio organizzato su due livelli, con al piano terra gli ambienti di servizio a cui si accede da stretti portali con rostra rettangolare. Al primo piano sono gli spazi abitativi

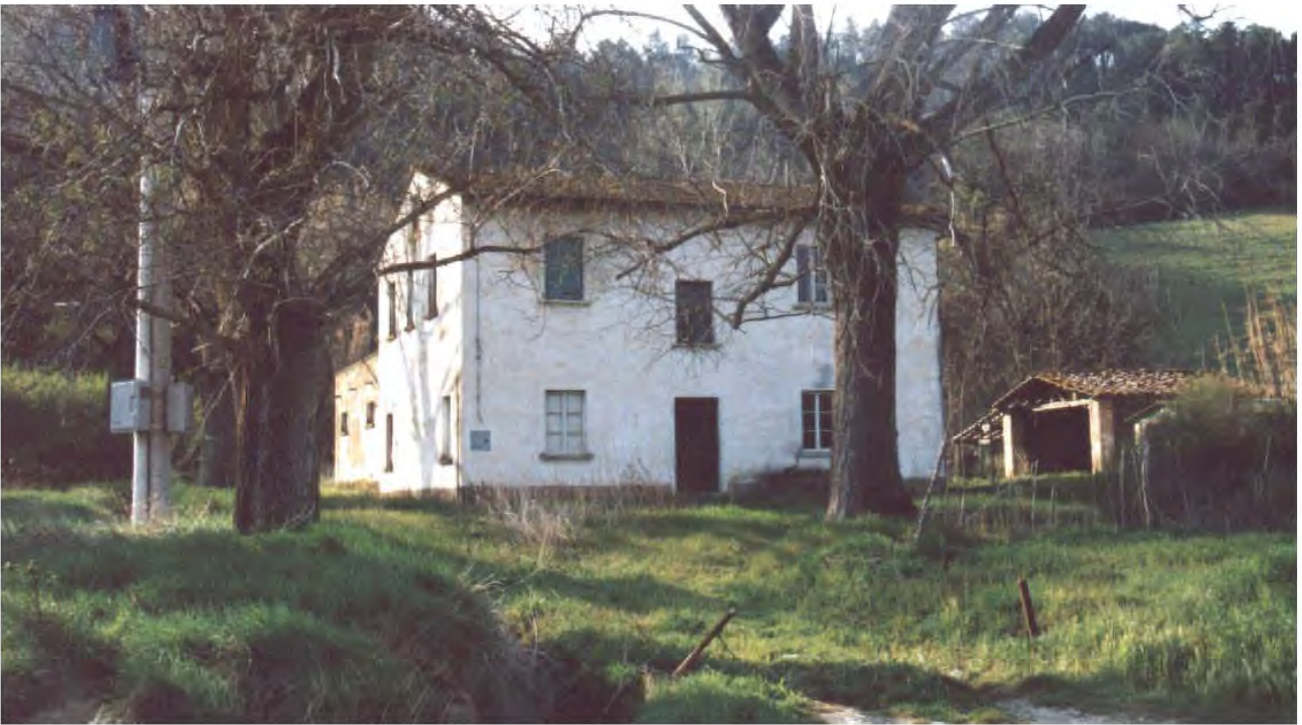
Descrizione: edificio di tipo residenziale organizzato su due livelli con mansarda nel sottotetto. Entrambi i piani hanno funzione abitativa. L'accesso è al piano terra con semplice portale rettangolare, stretto; le finestre ai piani sono evidenziate da un davanzale in leggero aggetto.

Contesto/relazioni – giardino, annessi agricoli ed edificio aggiunto sul retro.

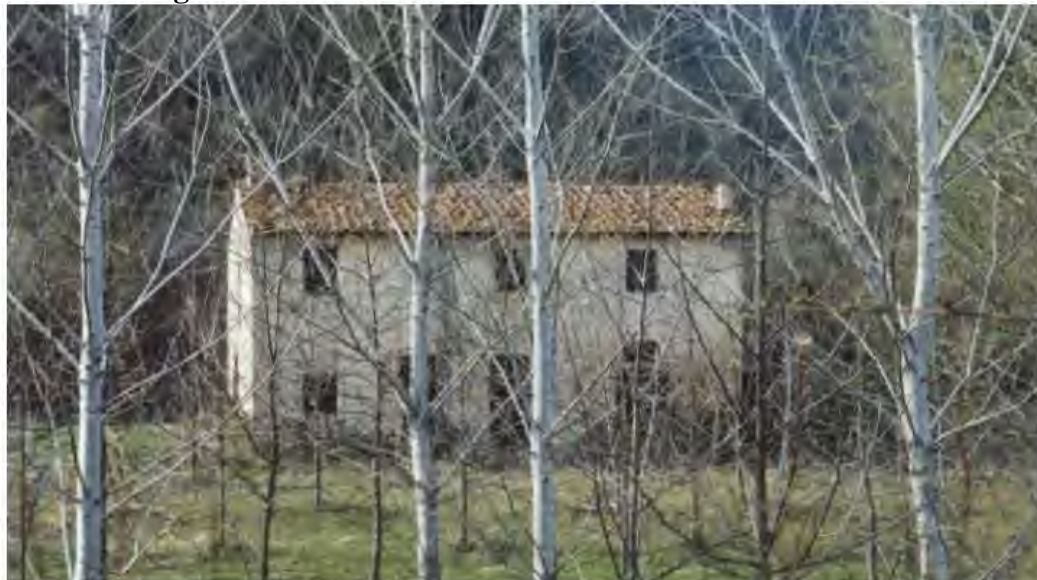
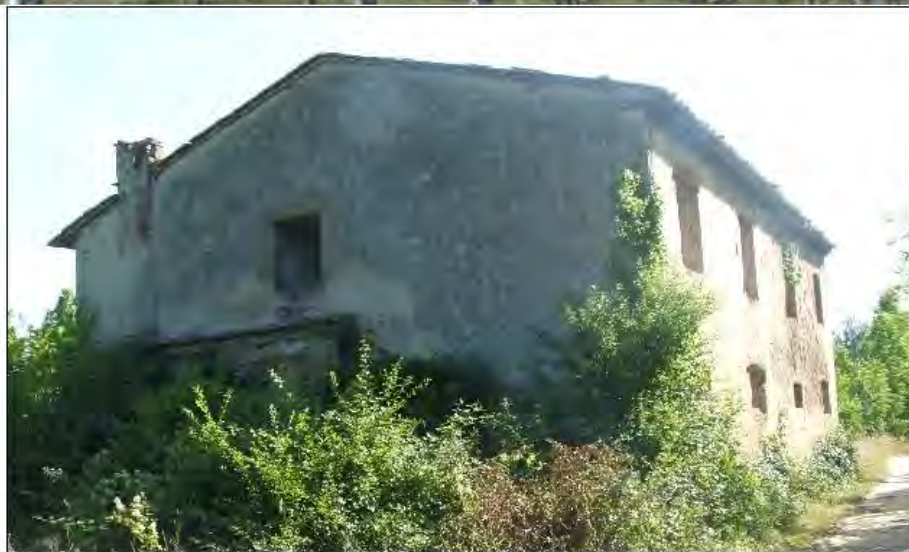
Descrizione: edificio a pianta rettangolare, organizzato su due livelli entrambi con funzione abitativa con spazi di servizio al piano terra.

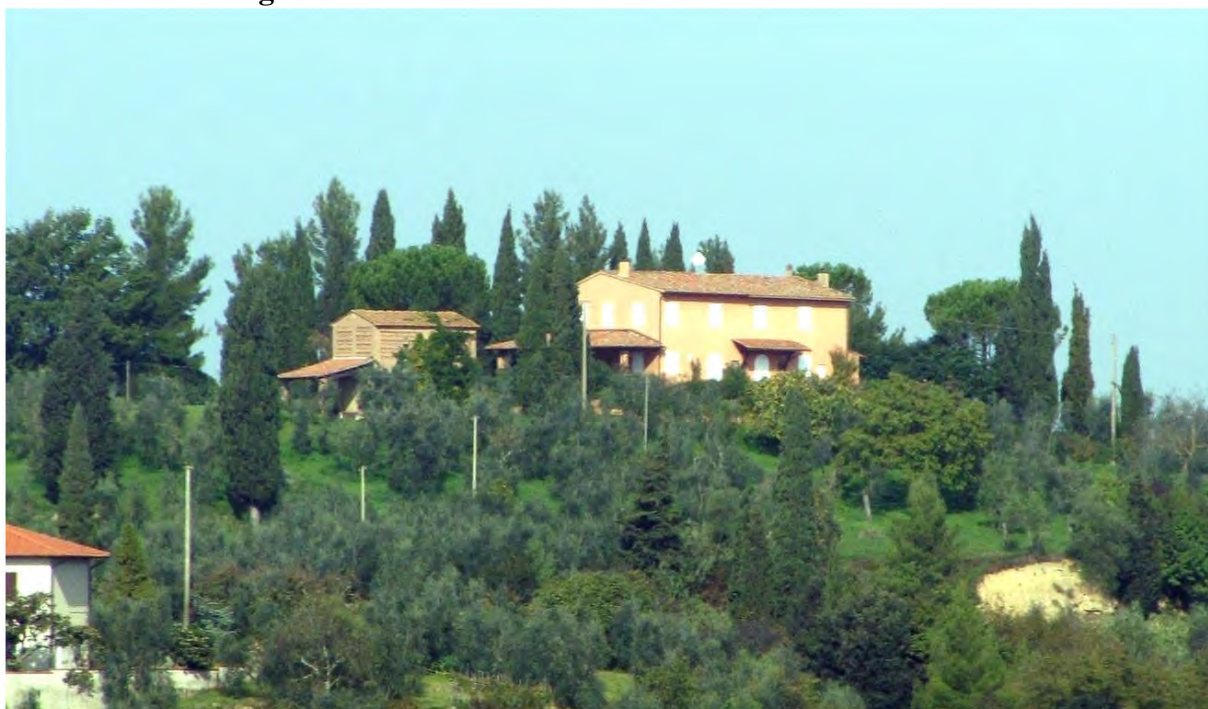
Descrizione: edificio a pianta quadrangolare, organizzato su due livelli con accessi al piano terra. Il restauro recente ha modificato l'uso e la funzione del piano terra con l'aggiunta di tettoie e loggiati.

Contesto/relazioni – granaio

Conservazione/rischio – restaurato

Grado di valore – Basso

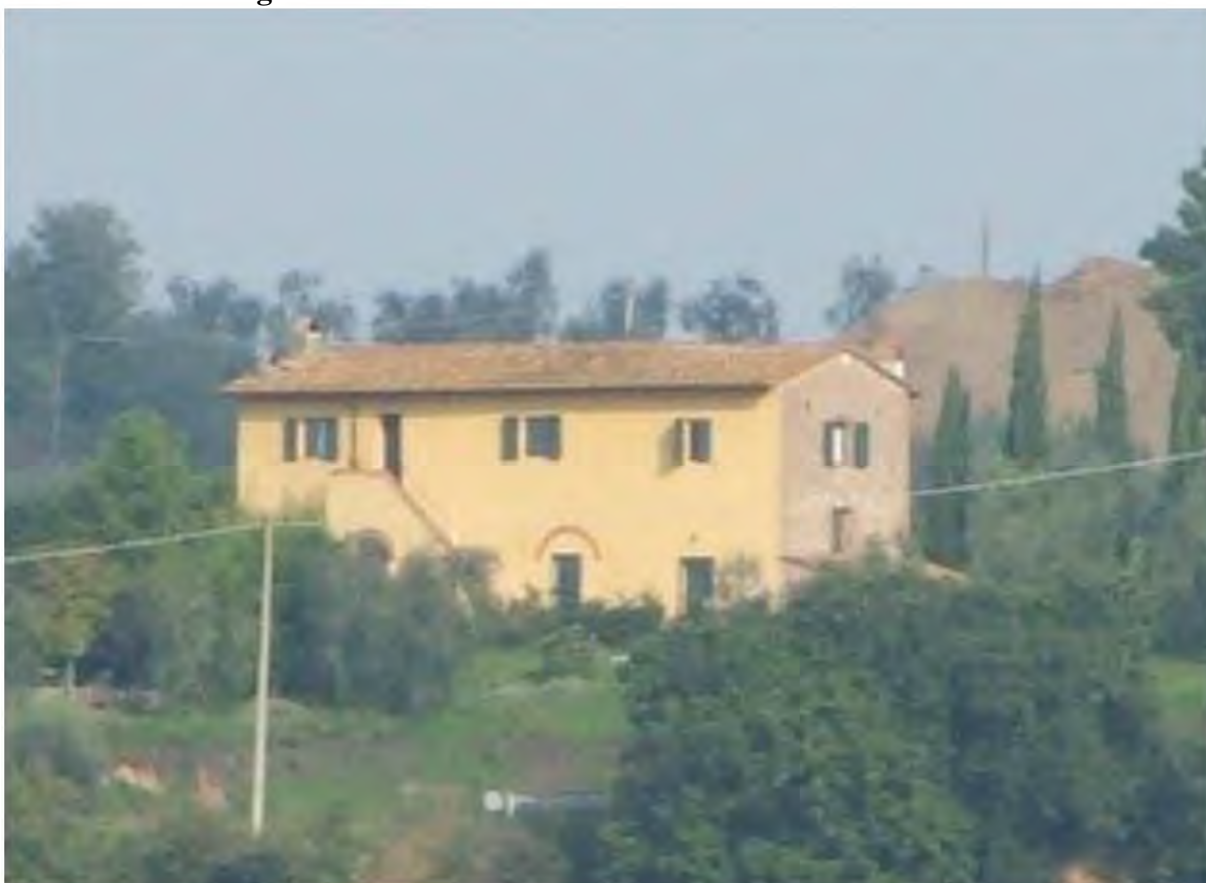
Descrizione: edificio a pianta quadrangolare, organizzato su due livelli con accesso al piano residenziale per mezzo di scalinata in appoggio alla facciata. In origine l'intero piano terra era adibito a spazio per vani di servizio.

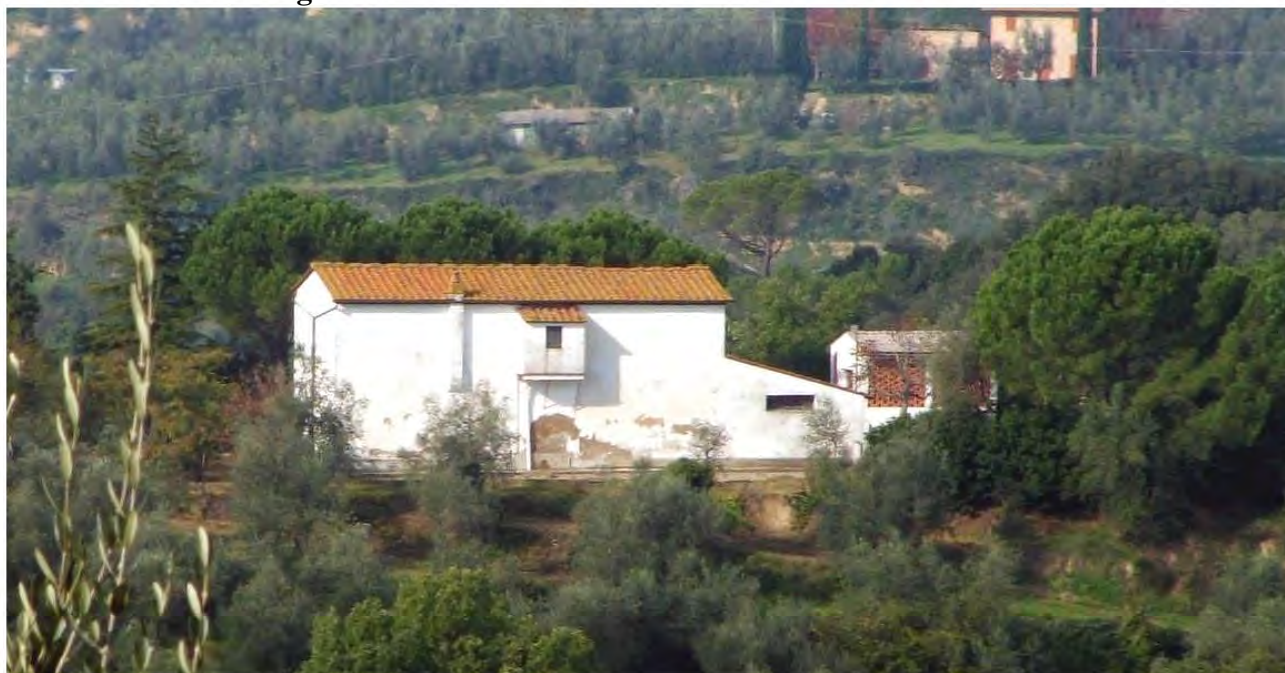
N° Scheda – 70

Descrizione: semplice edificio a pianta quadrangolare, organizzato su due livelli abitativi.

Contesto/relazioni – giardino e granaio

Conservazione/rischio – mediocre stato di conservazione

Grado di valore – Basso

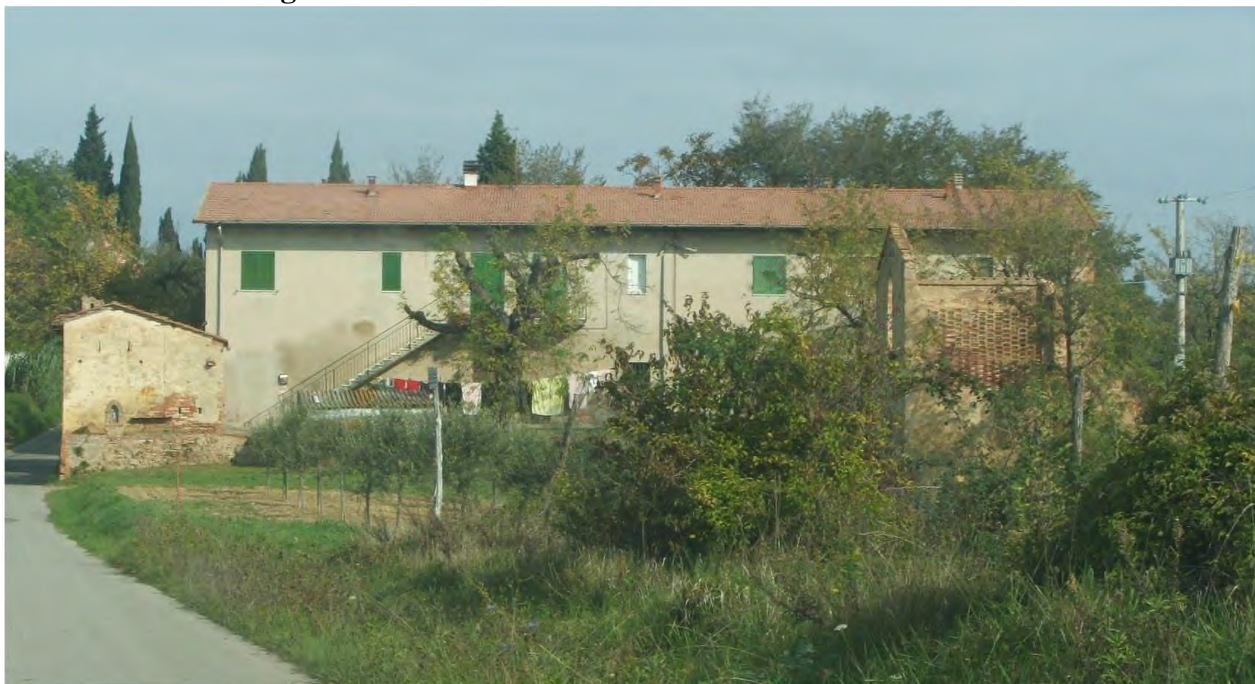
N° Scheda – 72

Descrizione: edificio pesantemente ristrutturato, con accessi al primo piano tramite recenti scale in metallo.

Contesto/relazioni – granaio, forno e rimessa

Conservazione/rischio – mediocre stato di conservazione

Grado di valore – Basso

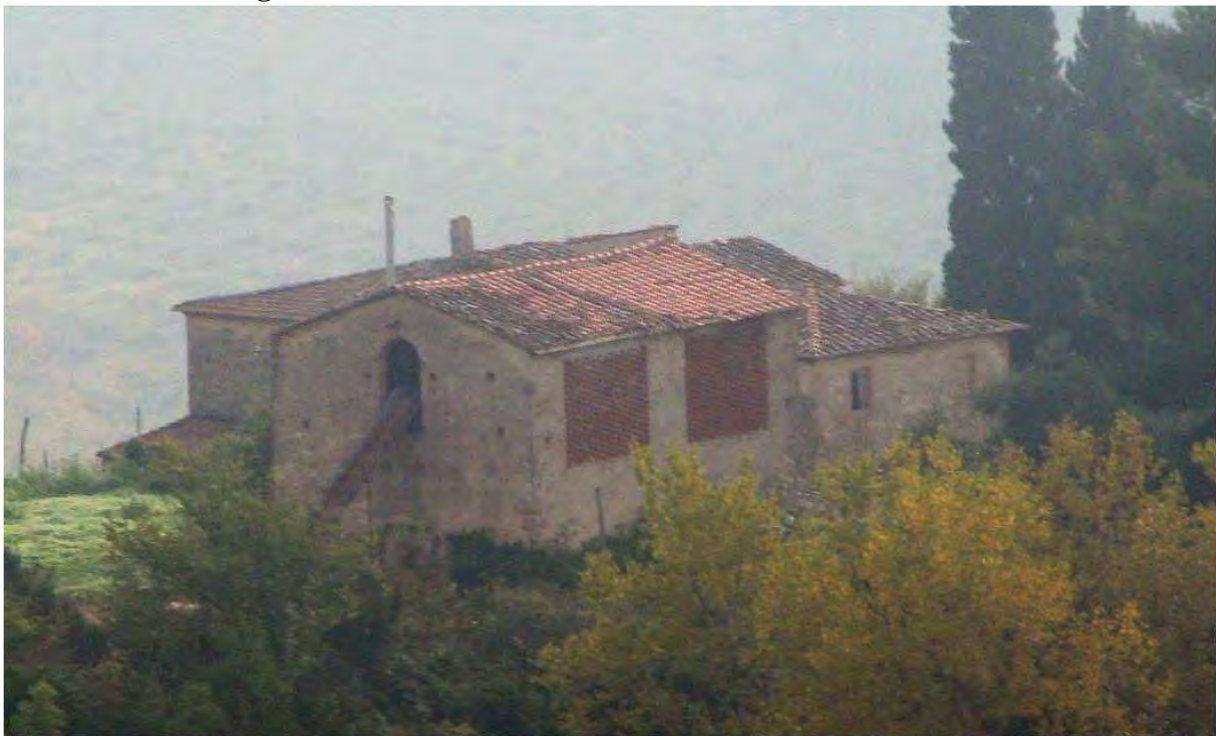
N° Scheda – 73

Descrizione: ampio edificio a pianta irregolare, organizzato su due livelli con accessi al piano terra e livello superiore in funzione esclusivamente abitativa.

Contesto/relazioni – ampio granaio

Conservazione/rischio – in abbandono

Grado di valore – Basso
