Schedatura del patrimonio edilizio esistente nel territorio agricolo

ALLEGATO ALLA CARTA ST P 3
(Aggiornamento 2022)

Metodologia in sintesi per l'attribuzione del giudizio di valore storico-architettonico e paesaggistico agli edifici schedati dal Comune di Palaia e ricadenti in Territorio Rurale.

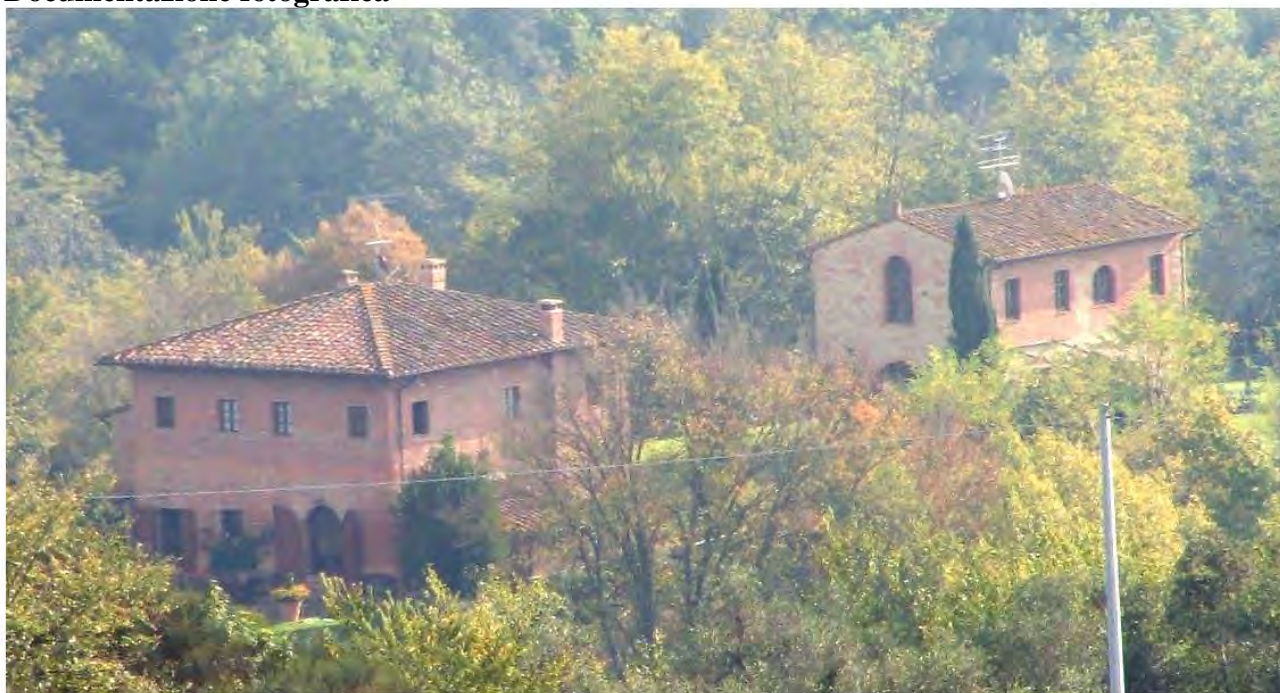
N° Scheda – 74

Descrizione: edificio a pianta quadrata, con accessi al piano terra che dopo il restauro ha acquisito per intero una funzione residenziale, con accessi ad arco e rettangolari. Al primo piano le finestre sono di piccole dimensioni.

Contesto/relazioni – ampio parco con granaio ristrutturato a scopi residenziali

Conservazione/rischio – restaurato

Grado di valore – Medio

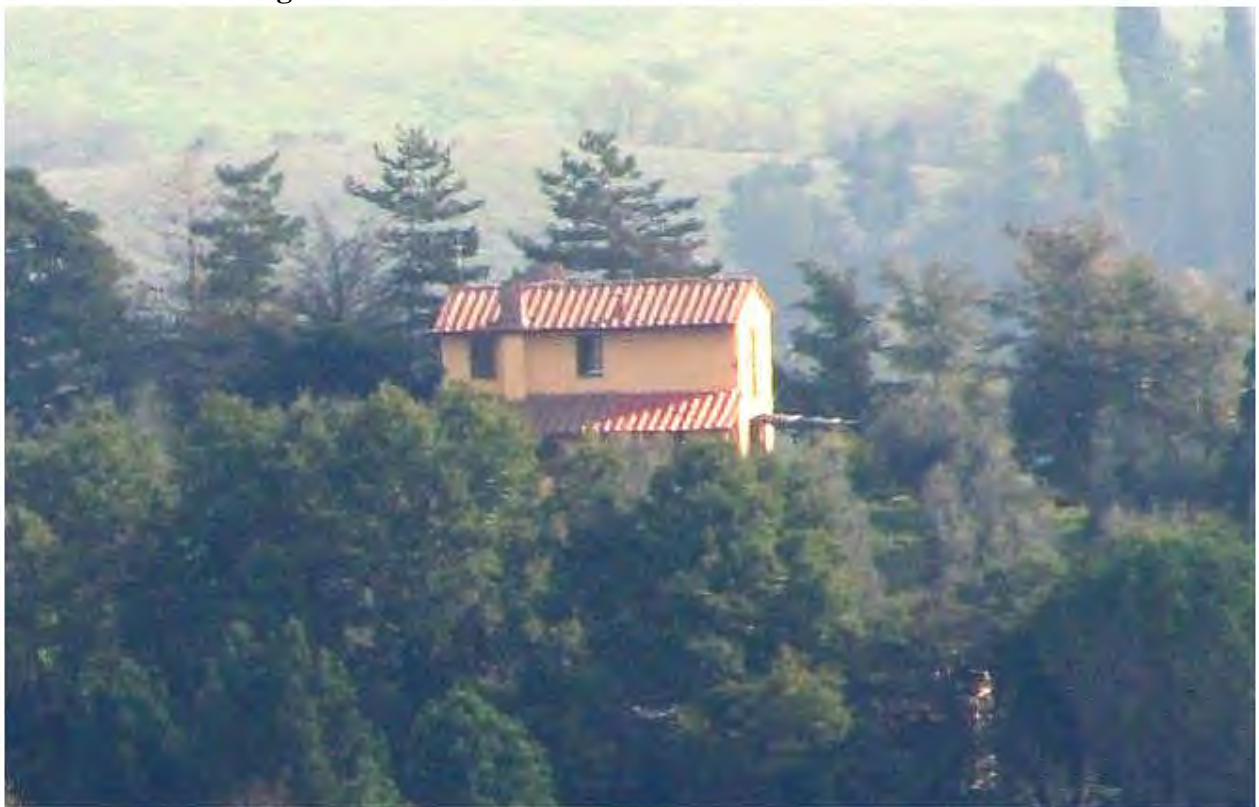
Descrizione: edificio/granaio restaurato e trasformato in edificio residenziale. Le tettoie sono aggiunte recenti

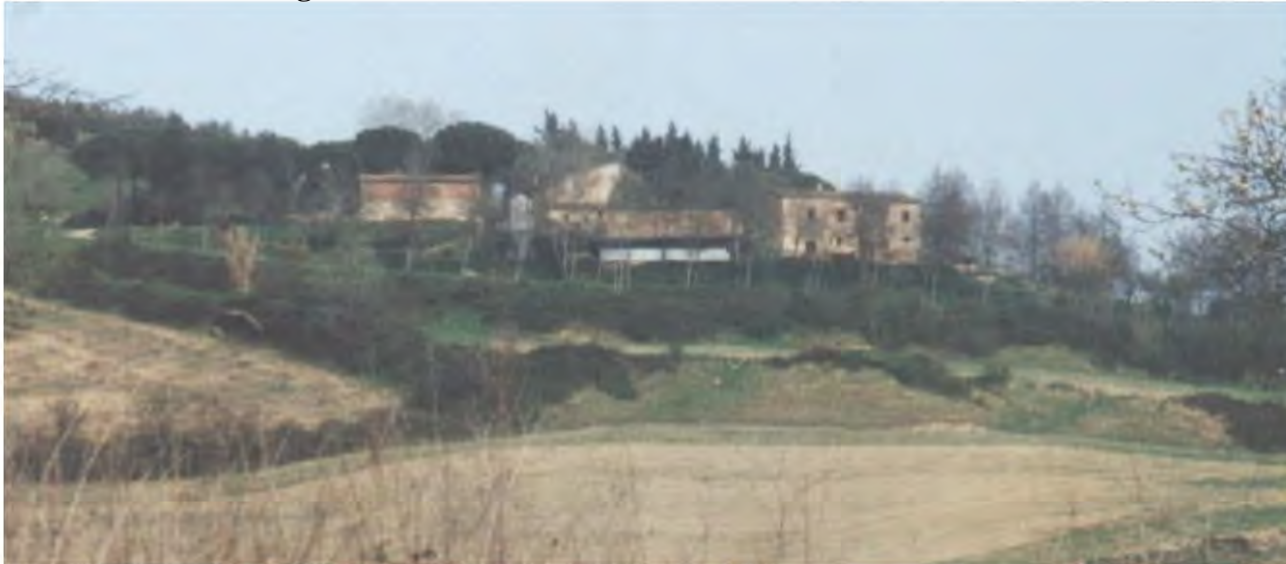
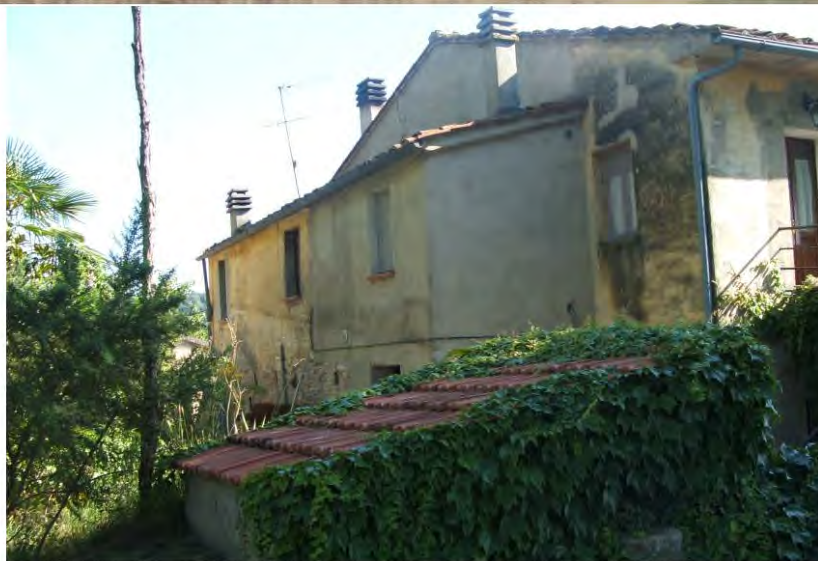
Descrizione: complesso di edifici composto da villa–fattoria padronale e annessi. Gli edifici hanno subito molti rimaneggiamenti ma il complesso rurale è integro e da tutelare in quanto tale.

Contesto/relazioni – edifici con annessi di tipo agricolo diversi e aggiunte di strutture moderne

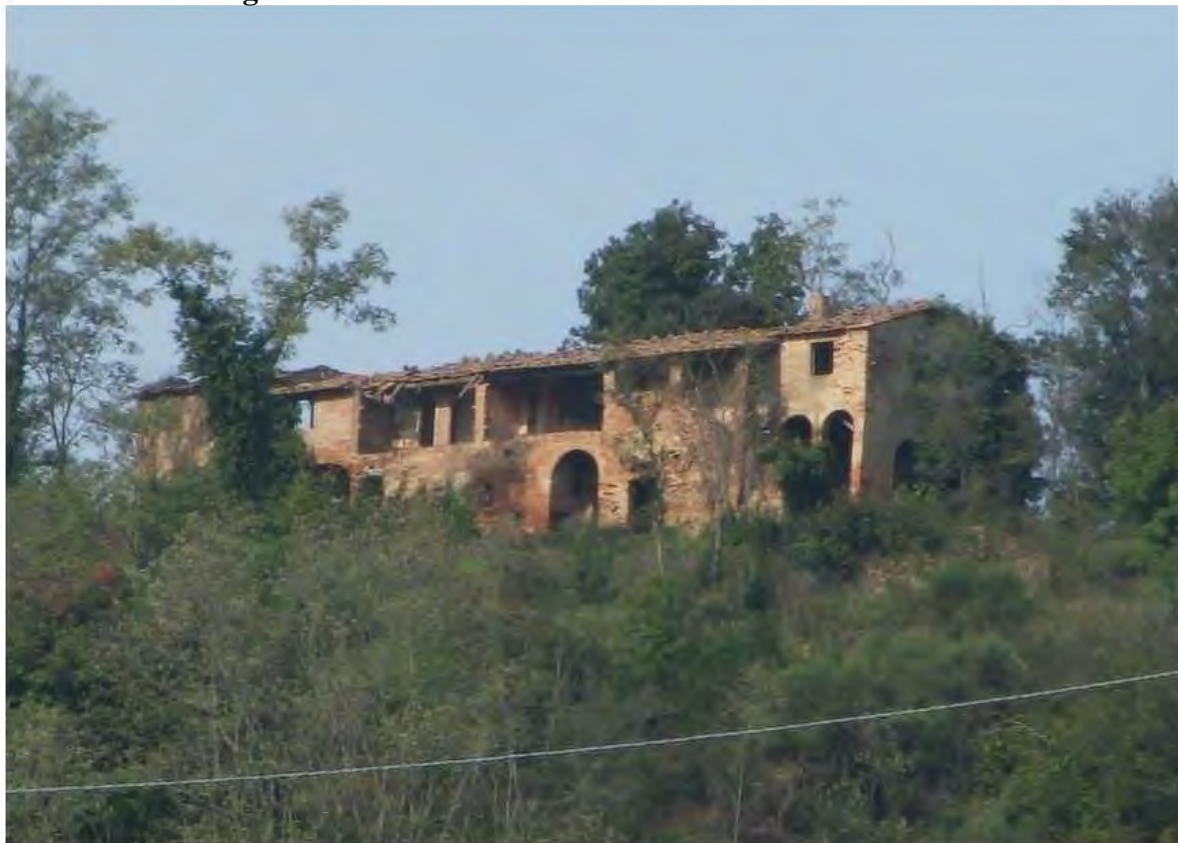
Descrizione: edificio a pianta rettangolare, organizzato su due livelli. Gli accessi sono da scalinate esterne contrapposte in appoggio alla facciata che si concludono con loggiato su pilastri. Al piano terra accessi di tipologia diversa per gli spazi di servizio del casolare; al primo piano il livello residenziale con balconate e finestre di piccole dimensioni.

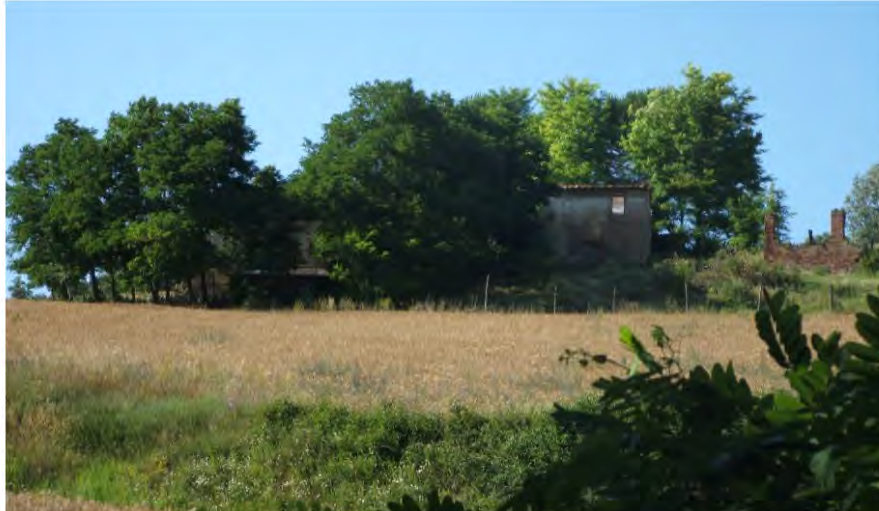
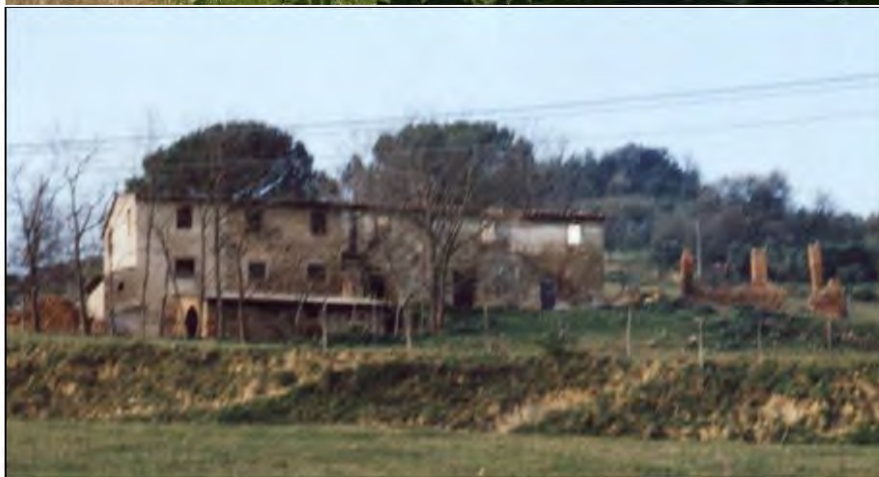
Descrizione: ampio edificio risultato dell'accorpamento di almeno tre corpi di fabbrica. Casolare organizzato su tre livelli. Al piano terra gli ambienti di servizio e gli accessi al piano superiore; al primo e secondo piano sono gli ambienti abitativi.

Contesto/relazioni – ampia aia antistante e annessi agricoli.

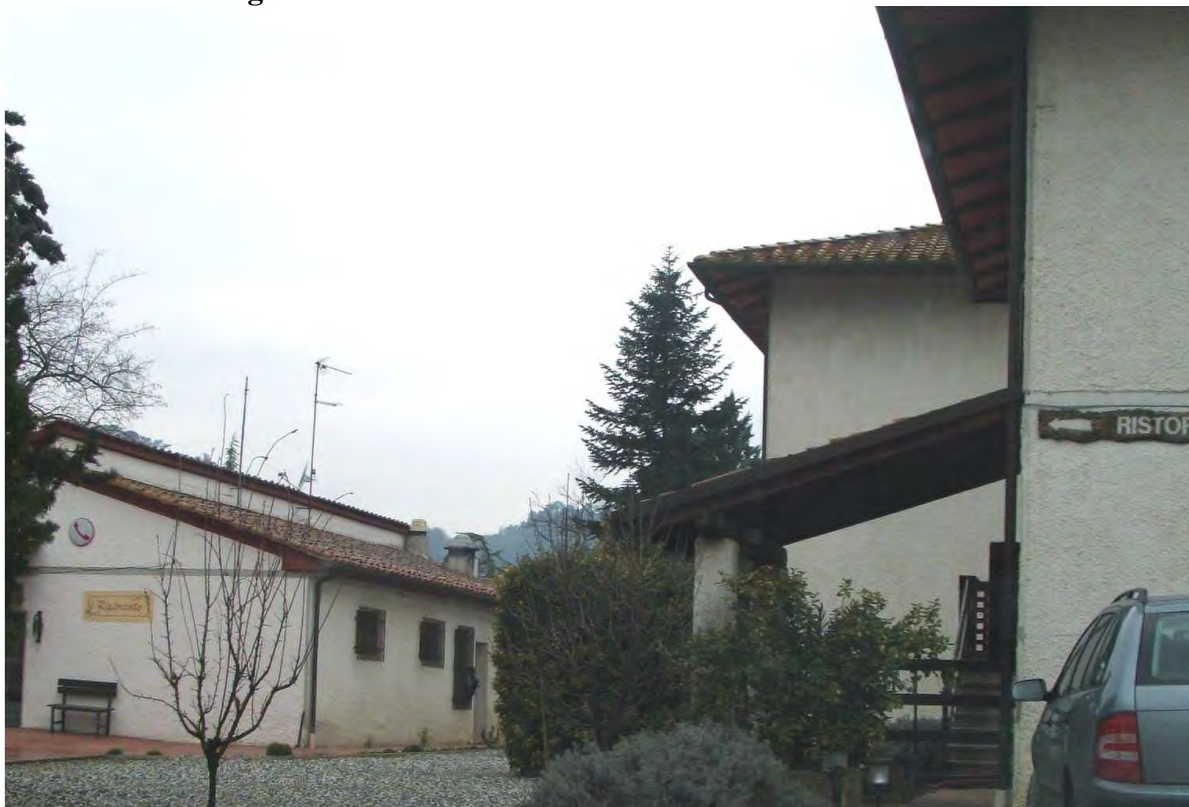
Descrizione: edificio principale costituito da più corpi di fabbrica che un pesante intonaco non permette di leggere. Si tratta di una struttura organizzata su due livelli con accessi al piano terra. Le tettoie e i loggiati sono probabilmente un'aggiunta recente.

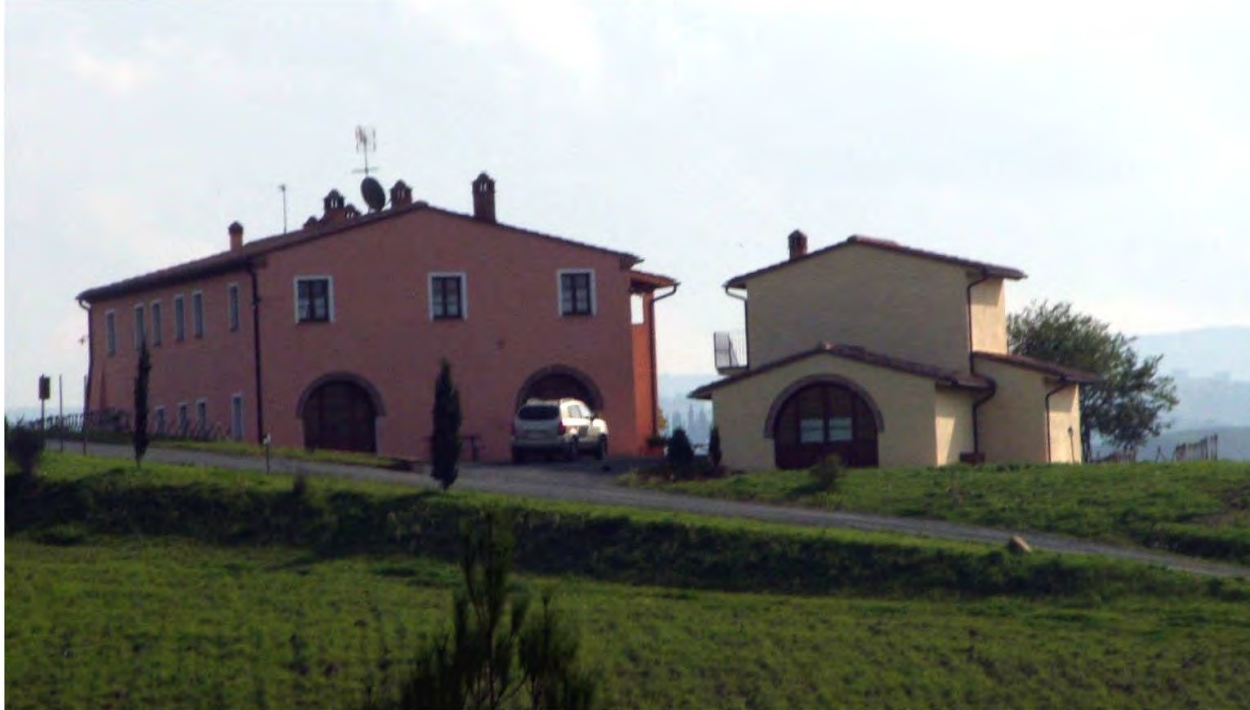
Descrizione: ampio complesso architettonico completamente restaurato. Si tratta di corpi di fabbrica accorpati, caratterizzata da una scalinata con tettoia su pilastri sul prospetto principale come accesso al piano superiore. Accesso agli ambienti di servizio al piano terra da doppia archeggiatura a tutto sesto.

Contesto/relazioni – ampia aia e annessi agricoli

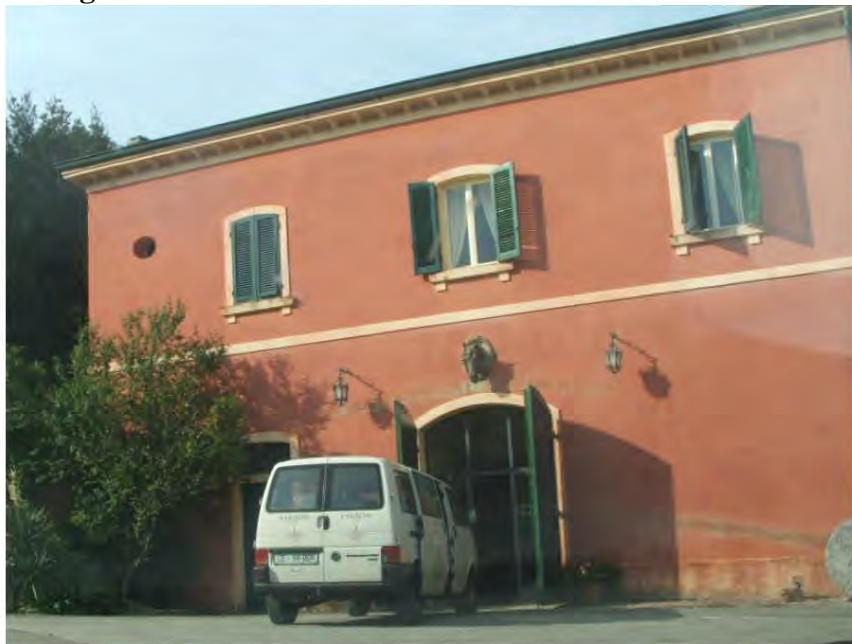
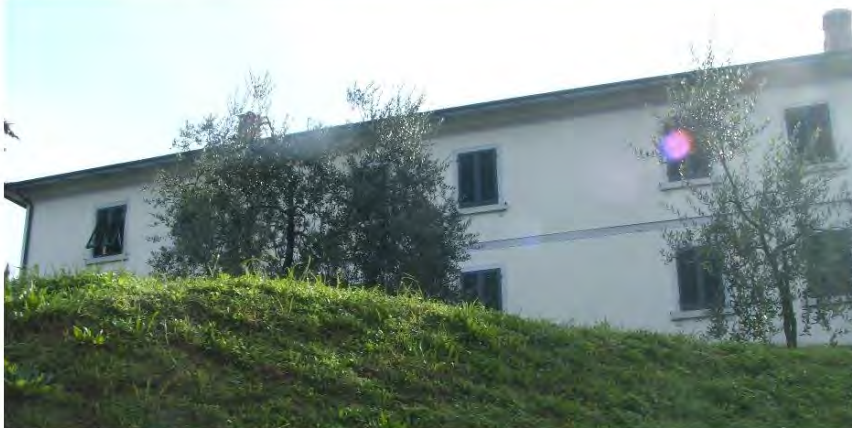
Descrizione: edifici distribuiti intorno alla Villa di S. Michele, con funzione di spazi di servizio funzionali all'azienda agro-turistica.

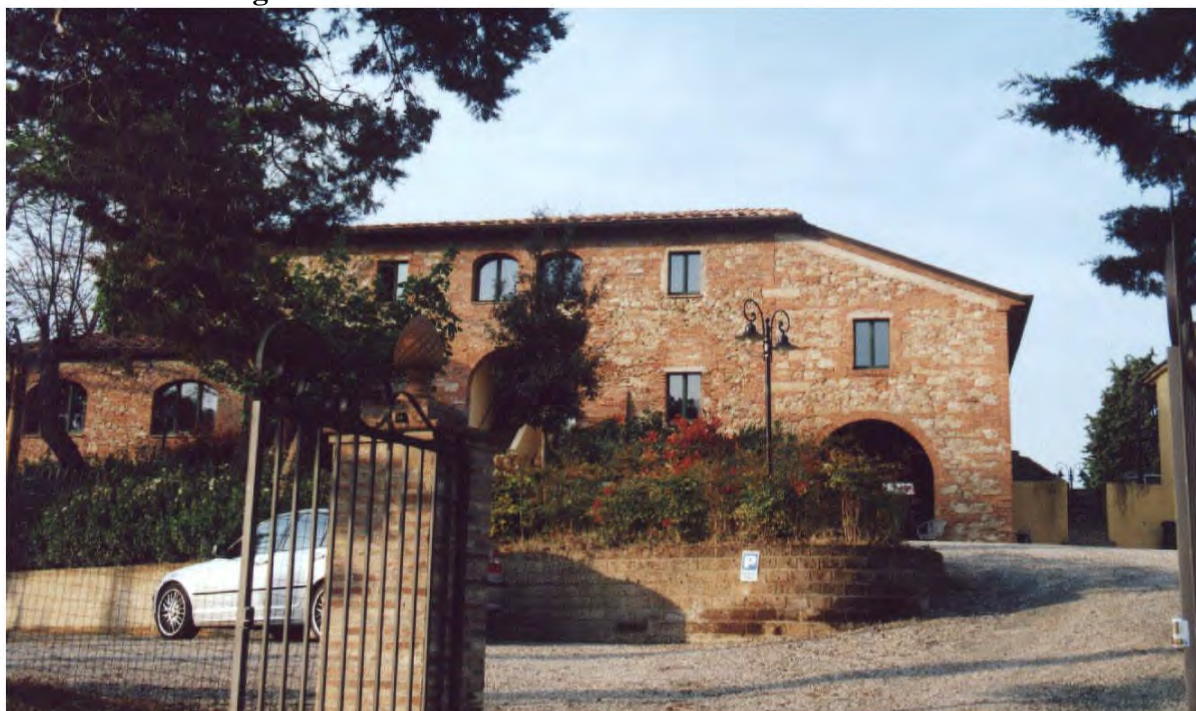
Descrizione: edificio rurale composto da almeno tre corpi di fabbrica. Il corpo centrale e principale è organizzato su due livelli, con accessi al piano terra e, in origine, l'esclusivo livello residenziale al primo piano. Sul lato destro si appoggia il granaio/rimessa, con accesso ad arco a tutto sesto, mentre sul lato opposto l'edificio è ampliato da un ampio ambiente con finestre archivoltate a sesto ribassato. Il recente restauro ha convertito l'intero edificio a funzione residenziale.

Contesto/relazioni – ampio giardino, granaio e edificio annesso.

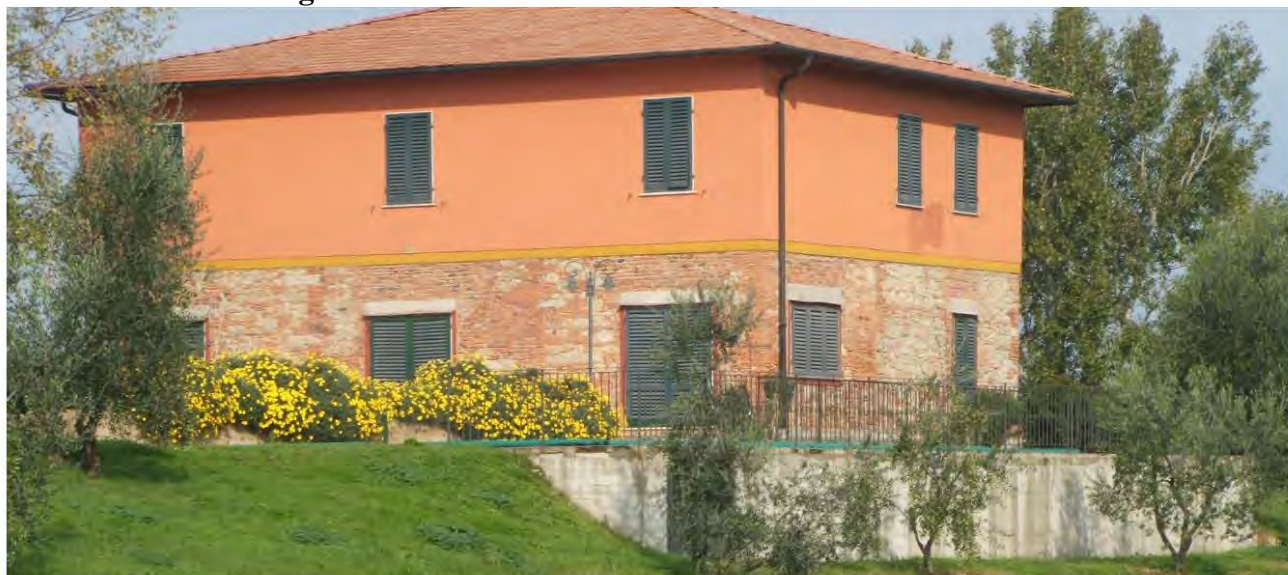
Descrizione: edificio a pianta quadrangolare, con accessi al piano terra e finestre ricostruite. Al primo piano finestre di medie dimensioni.

Contesto/relazioni – ampio giardino con annessi in funzione di ricezione turistica

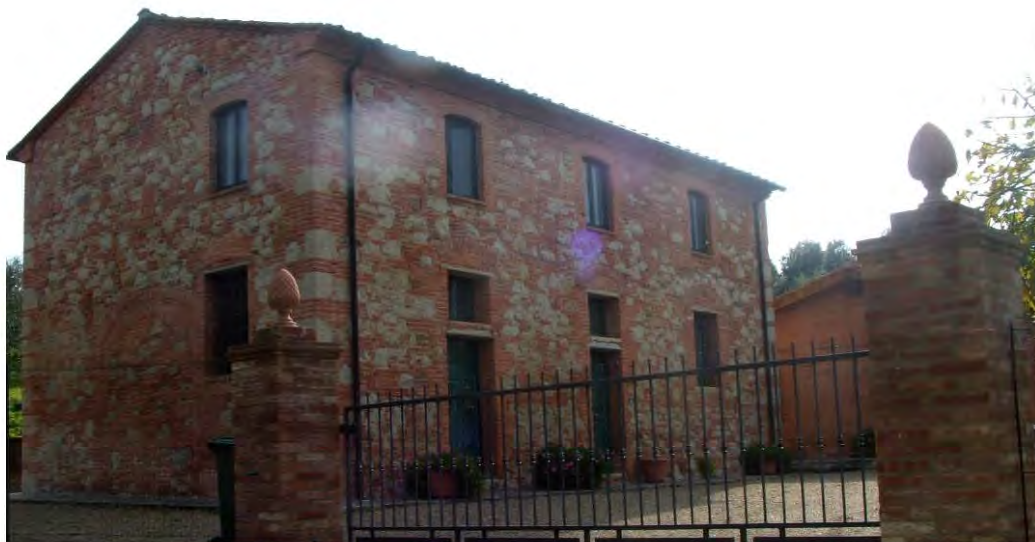
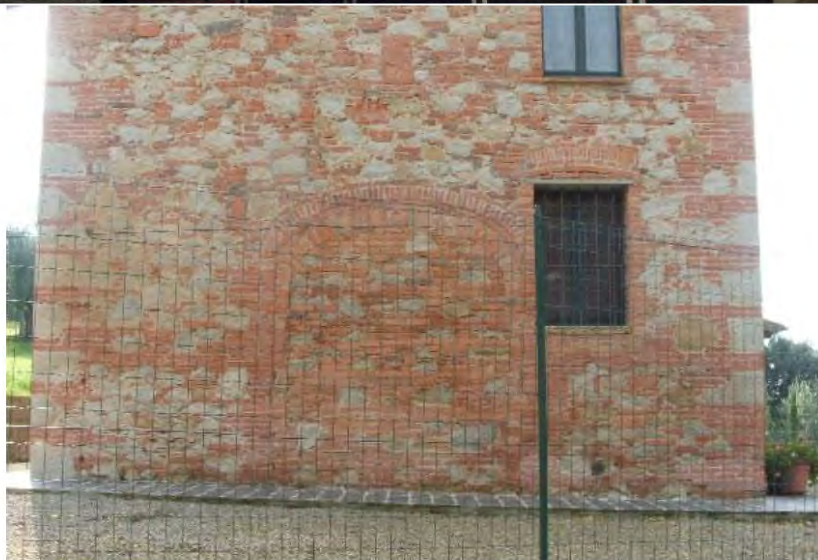
Descrizione: piccolo edificio di tipo rurale, a pianta rettangolare, organizzato su due piani probabilmente già in origine entrambi ad uso abitativo.

Contesto/relazioni – ampia aia antistante ed annessi di tipo agricolo oggi convertiti ad altra funzione. L'edificio è oggi un agriturismo.

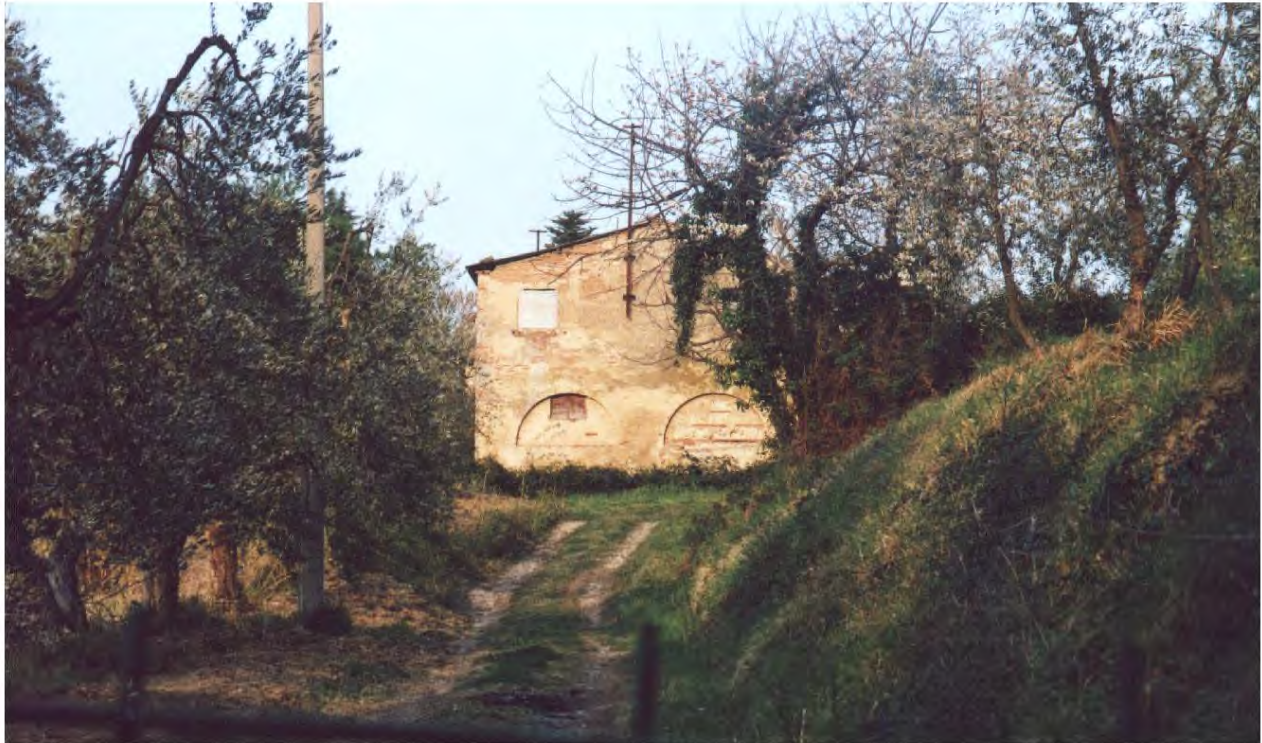
Descrizione: edificio a pianta rettangolare, organizzato su due piani. Il piano terra è occupato dagli ambienti di servizio (cantina, rimessa) e il primo piano ha la funzione di spazio abitativo. Sul prospetto laterale in origine si aprivano due grandi archi a sesto ribassato, forse come accesso alla rimessa dell'edificio. Attualmente i due archi sono tamponati.

Contesto/relazioni – aia antistante e annessi agricoli

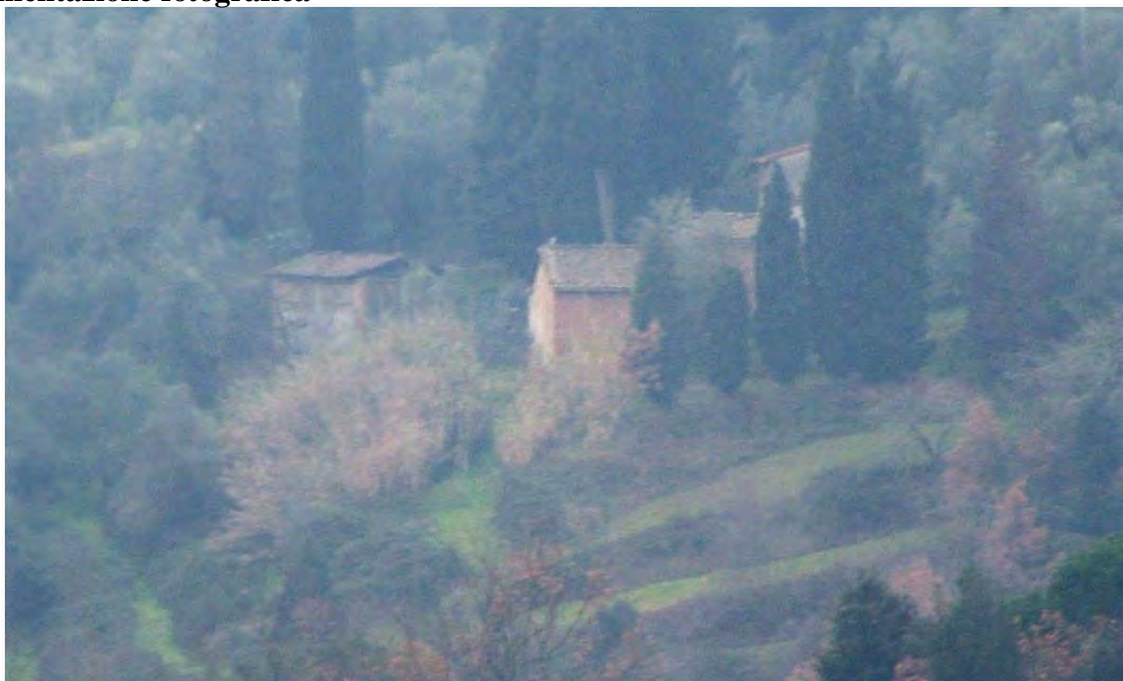
Descrizione: edificio rurale composto da più corpi di fabbrica, costruiti ad altezze differenziate in base al terrazzo di fondazione. Edificio organizzato su due livelli con accessi al piano terra.

Contesto/relazioni – ampia area circostante con granaio

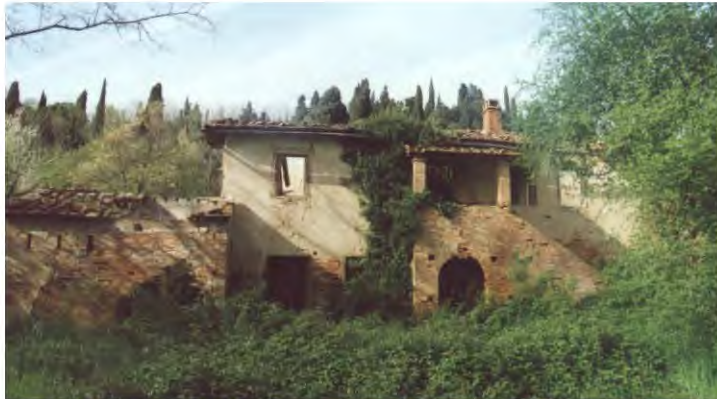
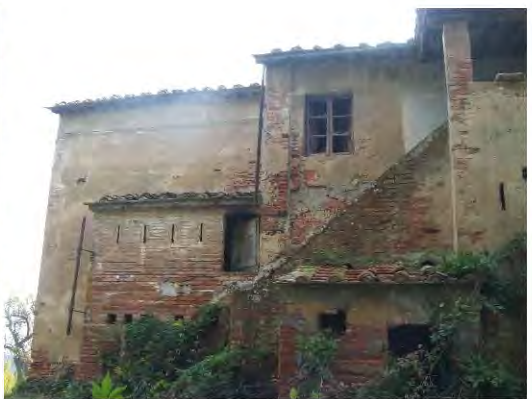
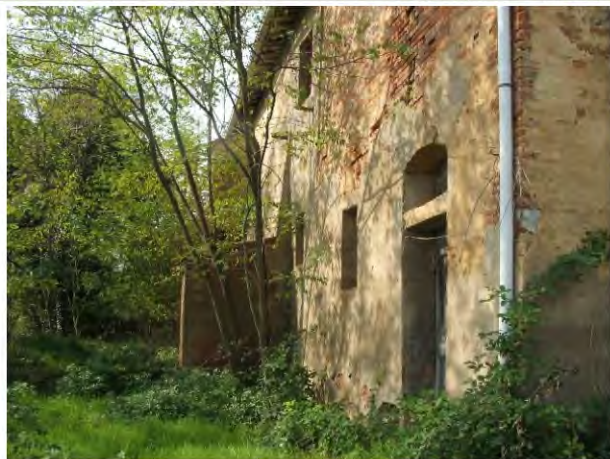
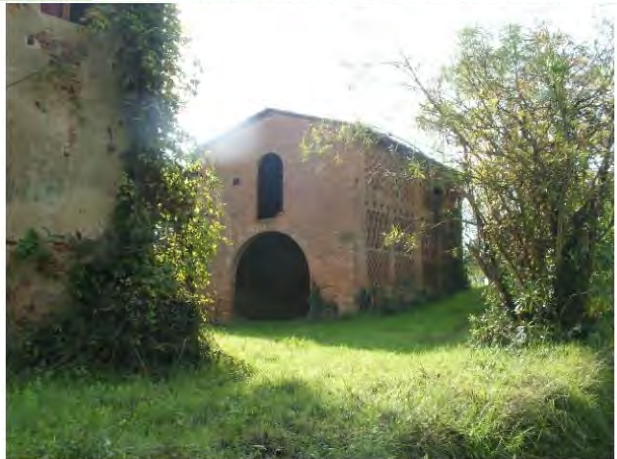
Descrizione: complesso costituito da almeno tre corpi di fabbrica accorpati. Il corpo centrale ha una scalinata di accesso al primo piano, caratterizzata da tettoia su pilastro. Il piano terra è sempre occupato da ambienti di servizio e il primo piano da spazi di tipo abitativo.

Contesto/relazioni – ampia aia antistante, annessi di tipo agricolo

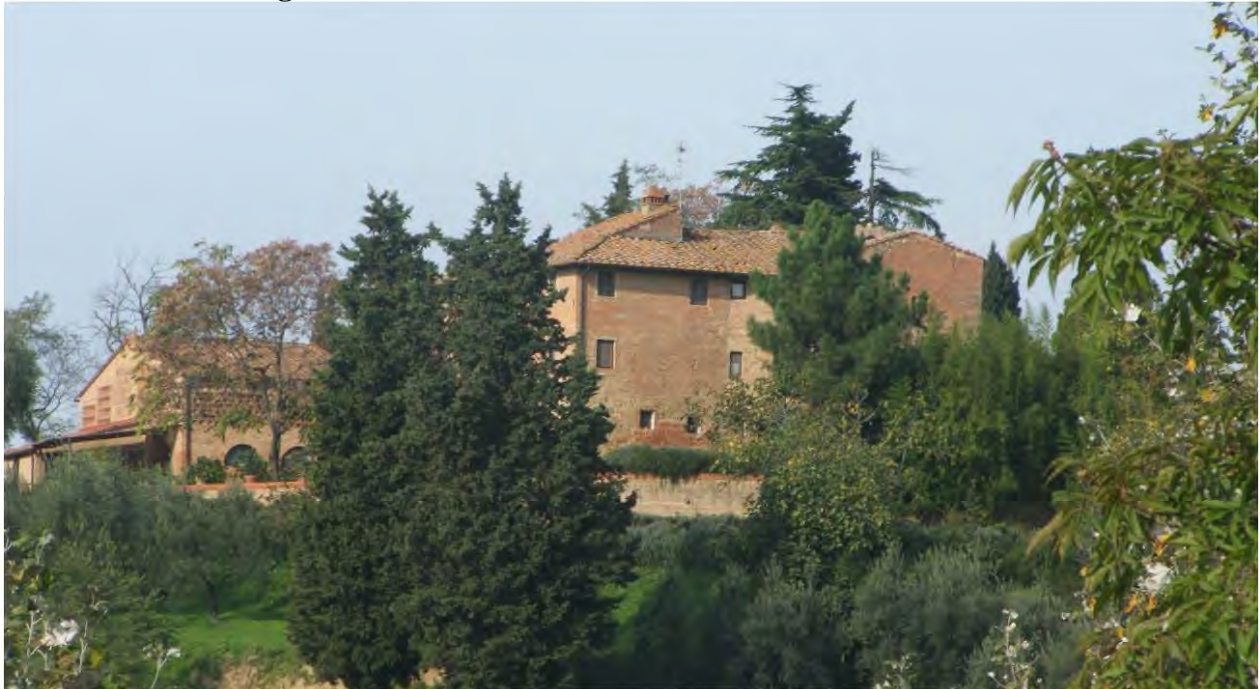
Descrizione: edificio restaurato e in parte stonacato. La superficie dei prospetti privi di intonaco permettono una preliminare lettura dell'alzato. L'edificio possiede un nucleo centrale originale, al quale si sono appoggiati i corpi laterali. Edificio su tre piani: aperture e spazi di servizio incluso un'ampia rimessa con accesso ad apertura ad arco a tutto sesto.

Contesto/relazioni – ampia aia, annessi e grande giardino; edificio trasformato in agriturismo.

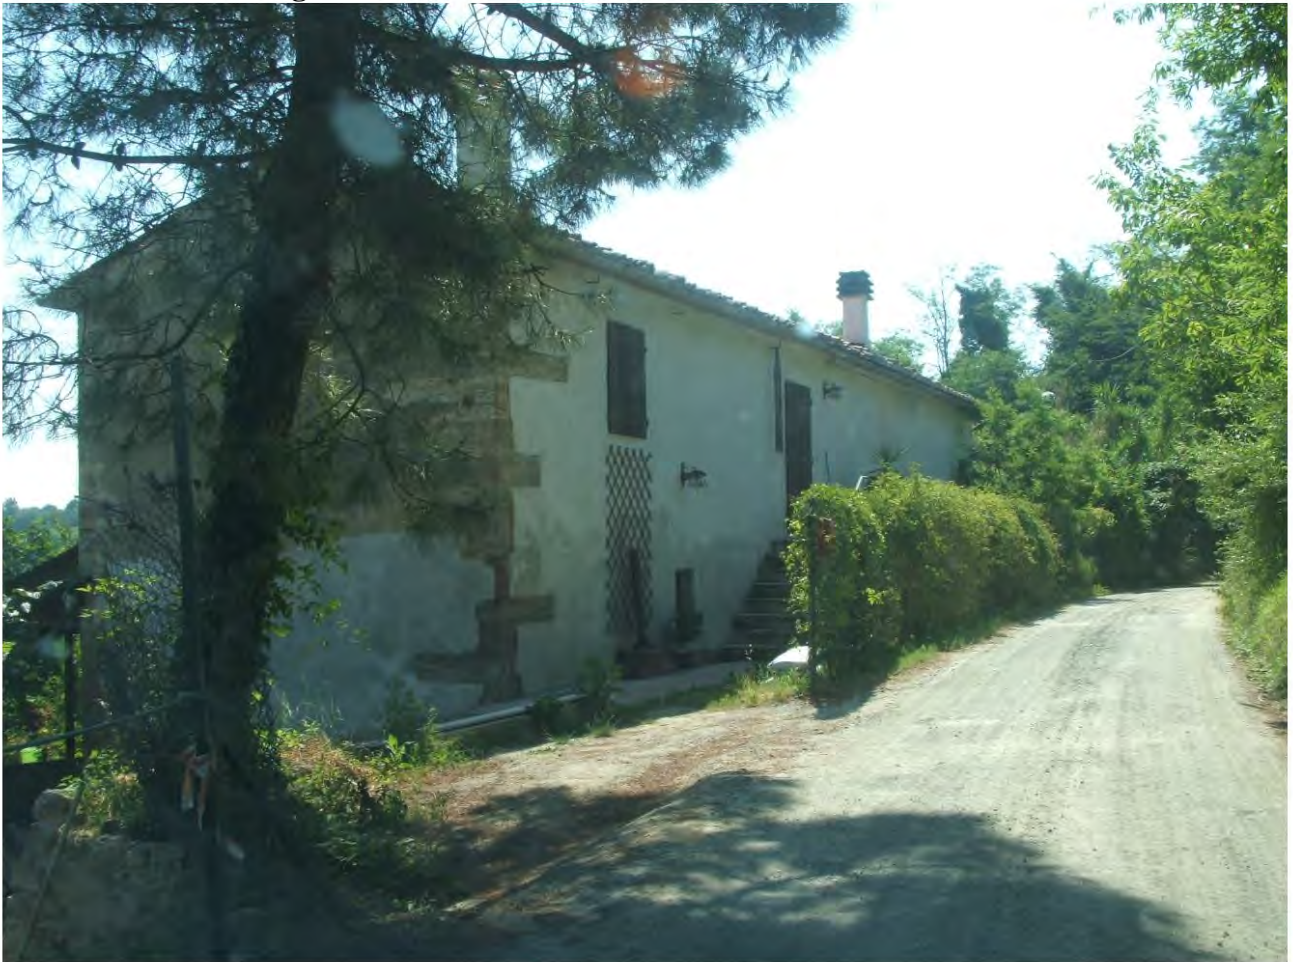
Descrizione: edificio a pianta rettangolare, organizzato su due livelli con piano terra sfalsato rispetto alla quota della strada. Accesso principale al primo piano con scaletta esterna; piano terra con accessi differenti ad ambienti di servizio.

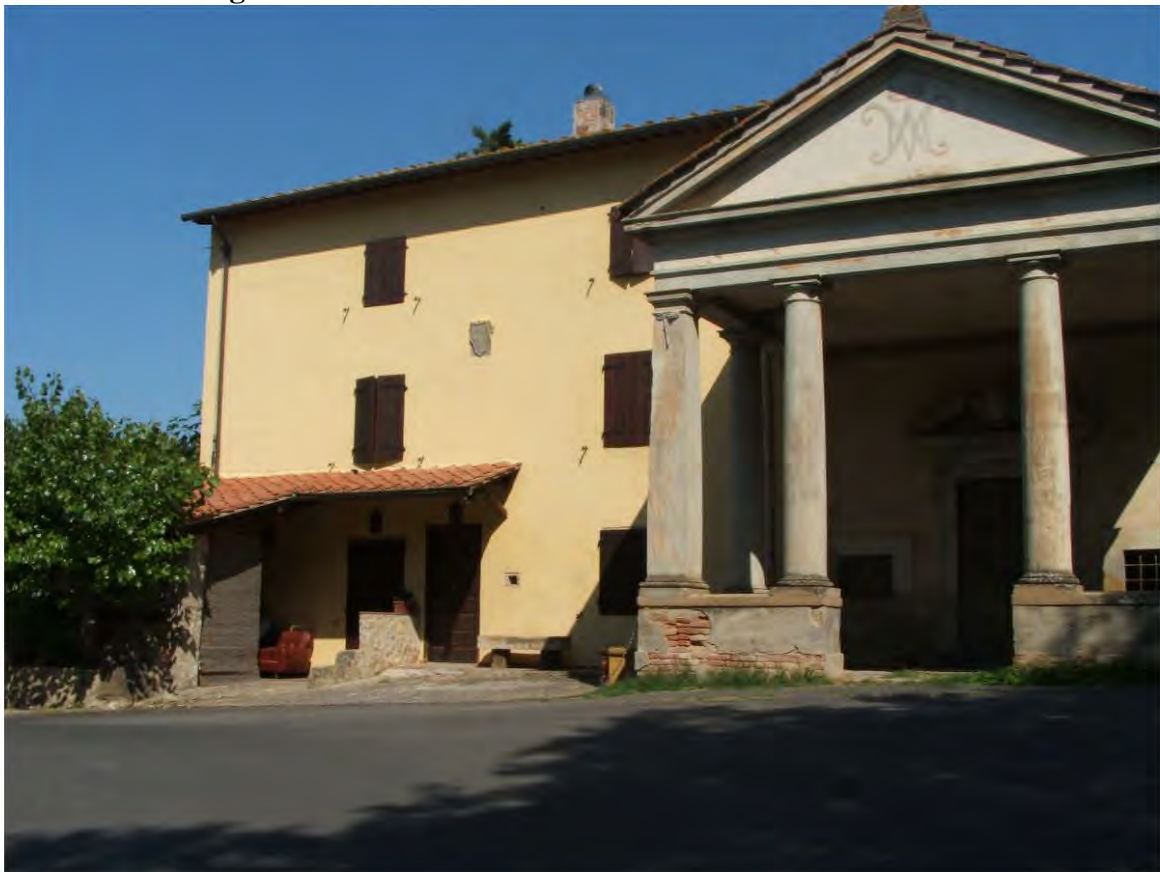
Descrizione: edificio a pianta regolare, in appoggio all'edificio religioso adiacente. Organizzato su tre livelli abitativi con accessi al piano terra e finestre di medie dimensioni ai piani superiori.

Contesto/relazioni – ampia area retrostante ad orti e maneggio

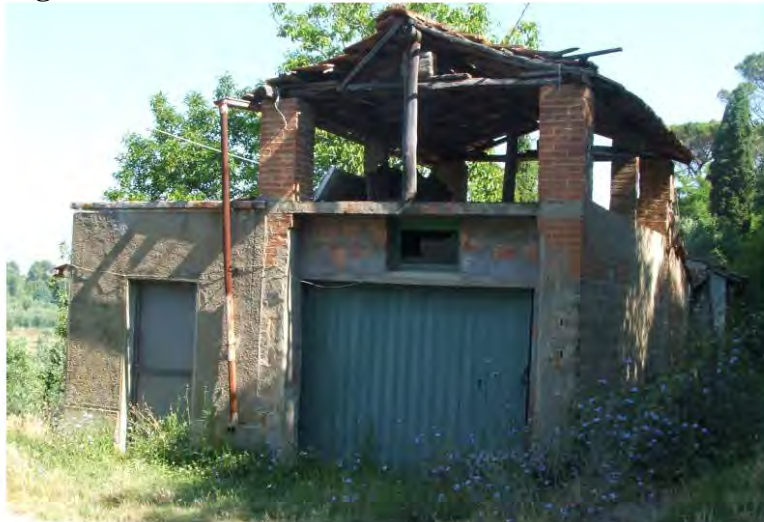
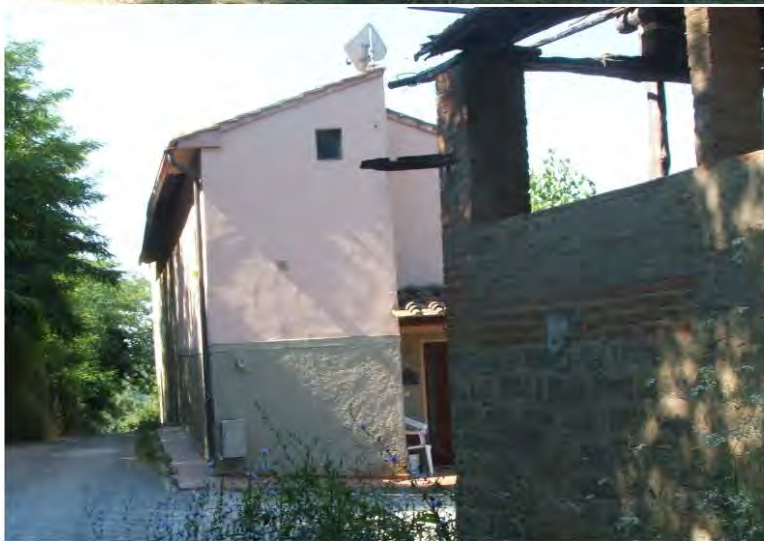
Descrizione: edificio a pianta rettangolare, con accesso tramite scala esterna e accessi al piano terra agli ambienti di servizio. Finestre di medie dimensioni al primo piano.

Contesto/relazioni – aia/cortile, granai moderni

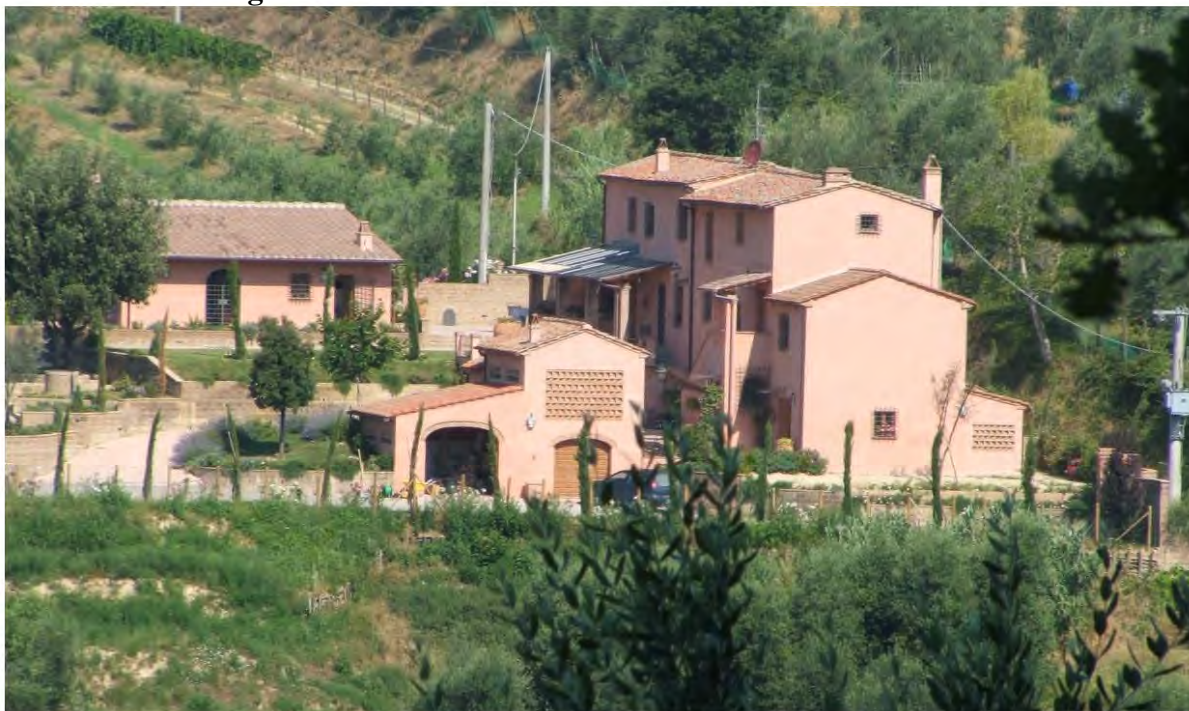
Descrizione: complesso di edifici suddivisi in più proprietà, con accessi differenziati in base al corpo di fabbrica considerato: tramite scalinata esterna o semplici al piano terra. Tutti i corpi sono però organizzati su due livelli anche se a quote diverse.

Contesto/relazioni – vasto complesso in cui il restauro recente ha recuperato in funzione abitativa tutti i piano terra e in funzione di servizio gli annessi esterni.

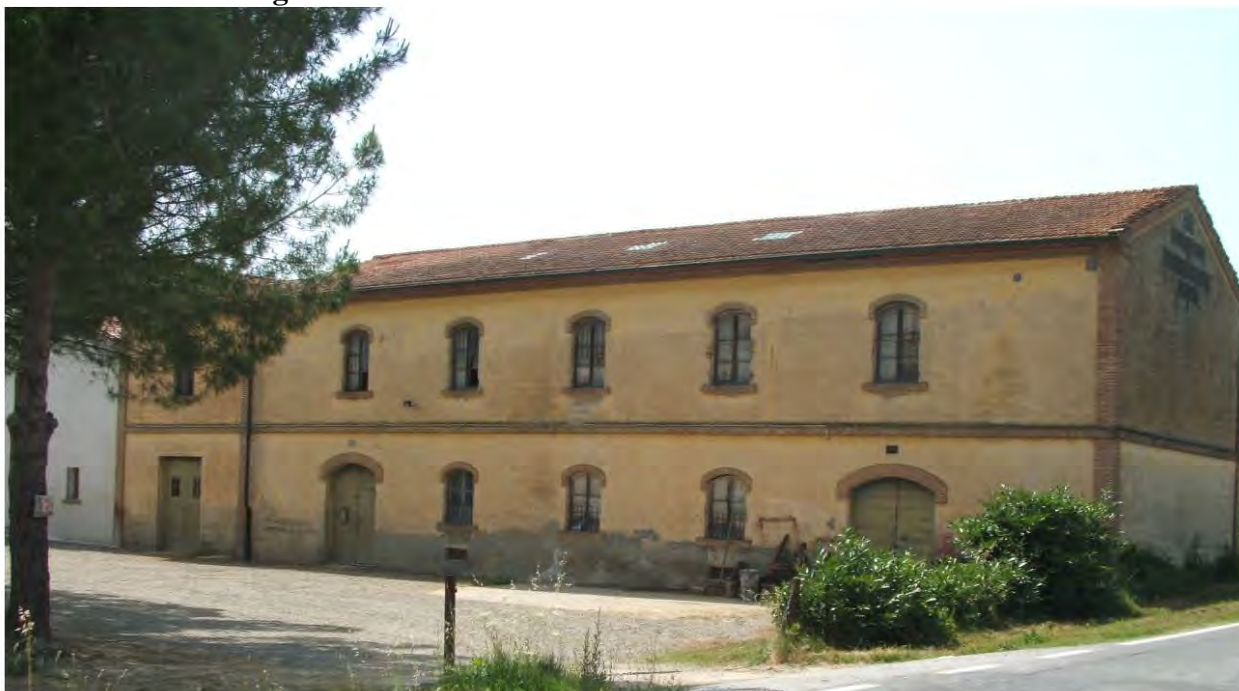
Descrizione: tabaccaia

Contesto/relazioni – edificio in disuso

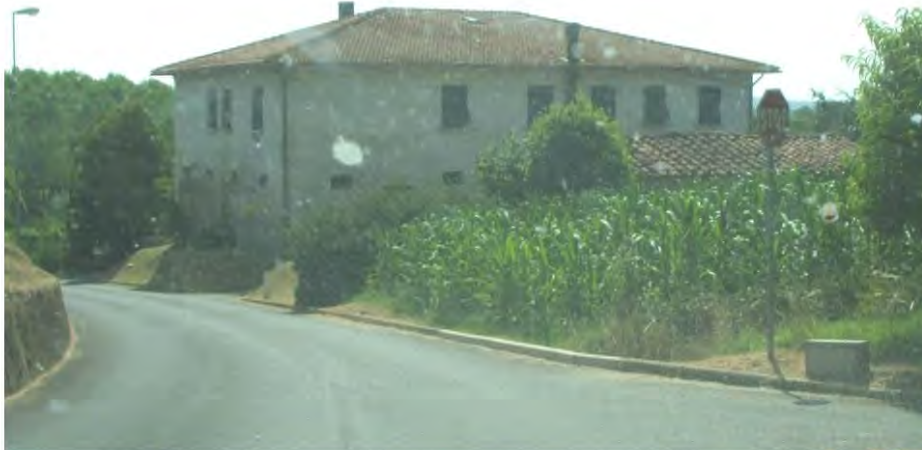
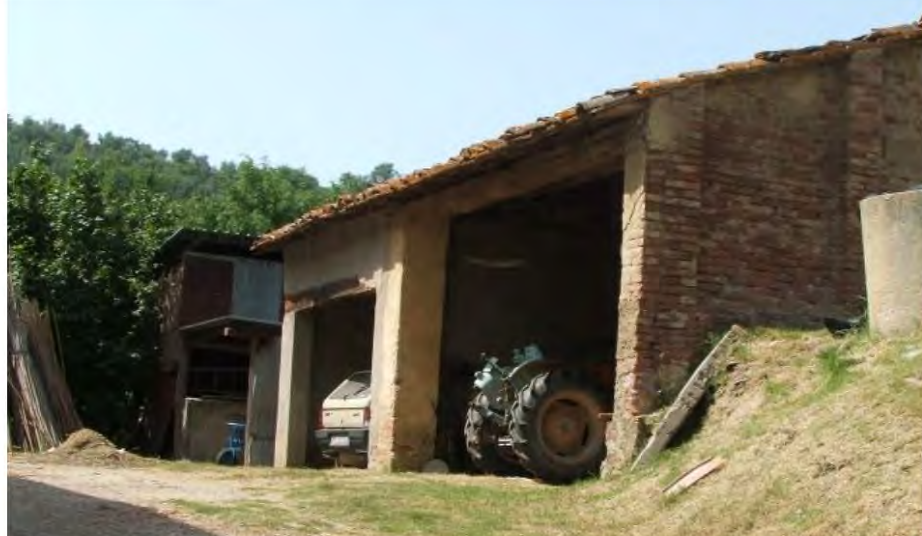
Descrizione: edificio a pianta quadrangolare, organizzato su due livelli con accessi al primo piano, esclusivamente funzionante come cantine, garage ecc. e spazio residenziale al primo piano, con finestre di medie dimensioni.

Contesto/relazioni – ampia area circostante con tettoie e rimesse di uso agricolo

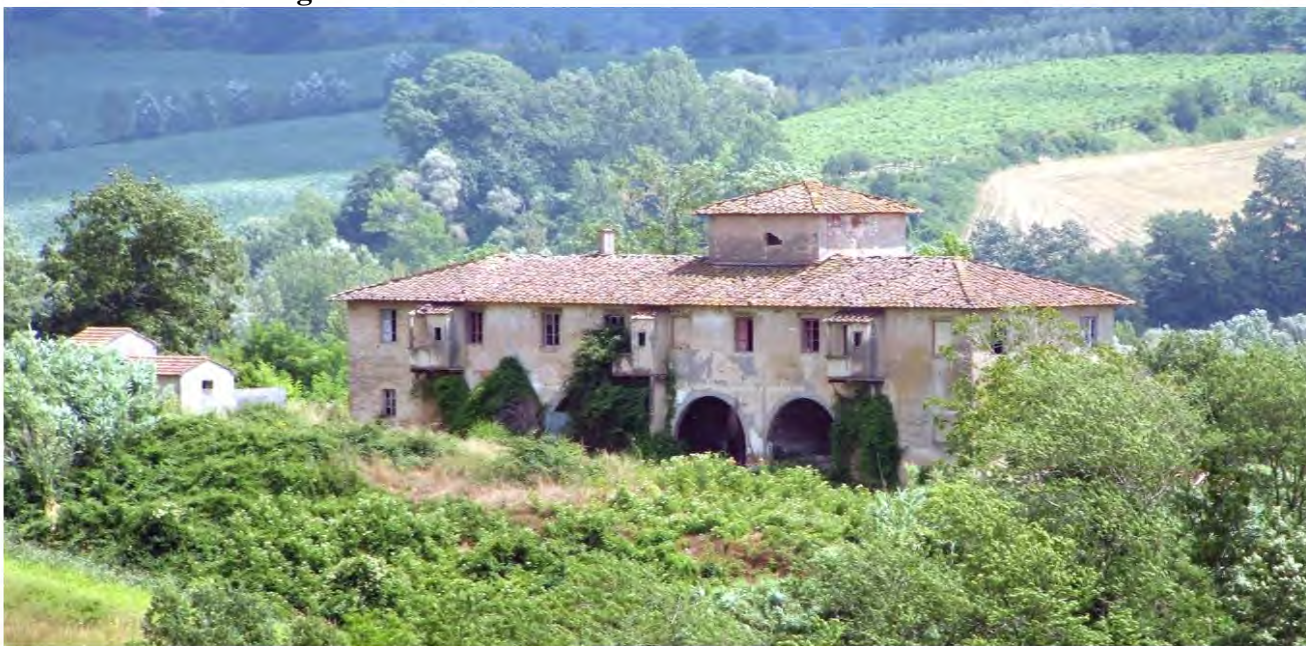
Descrizione: edificio a pianta rettangolare, probabilmente formato da due corpi di fabbrica. Organizzato su due livelli con accessi su scalinata e accessi differenziati al piano terra con arceggiatura a tutto sesto e porte rettangolari che introducono al vasto spazio adibito a servivi vari. Al primo piano le finestre sono di piccole dimensioni e una torretta/colombaia è al centro del tetto. Sul prospetto secondario sono inseriti tre bagni legati alla muratura.

Contesto/relazioni – ampia area e annessi come forno e granaio
