Schedatura del patrimonio edilizio esistente nel territorio agricolo

ALLEGATO ALLA CARTA ST P 3
(Aggiornamento 2022)

Metodologia in sintesi per l'attribuzione del giudizio di valore storico-architettonico e paesaggistico agli edifici schedati dal Comune di Palaia e ricadenti in Territorio Rurale.

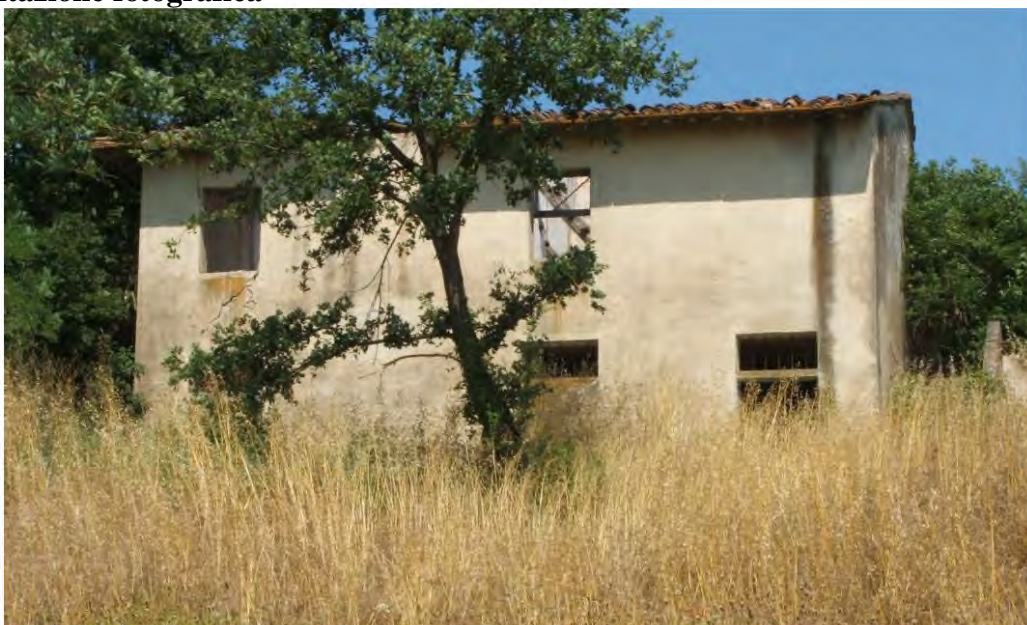
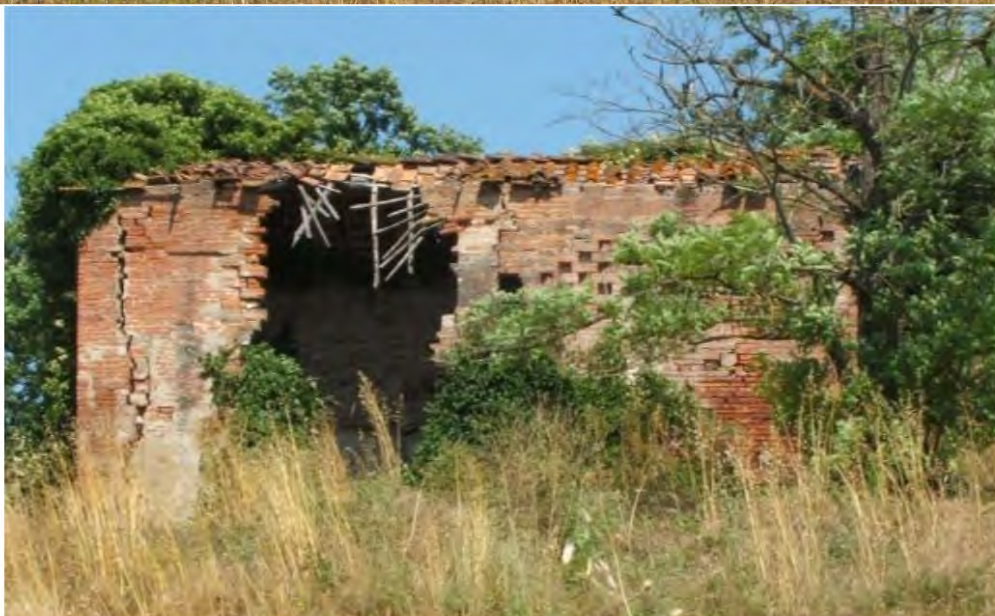
Descrizione: edificio semplice a pianta quadrangolare con aperture al piano terra, con rostra rettangolare e finestre al primo piano di medie dimensioni.

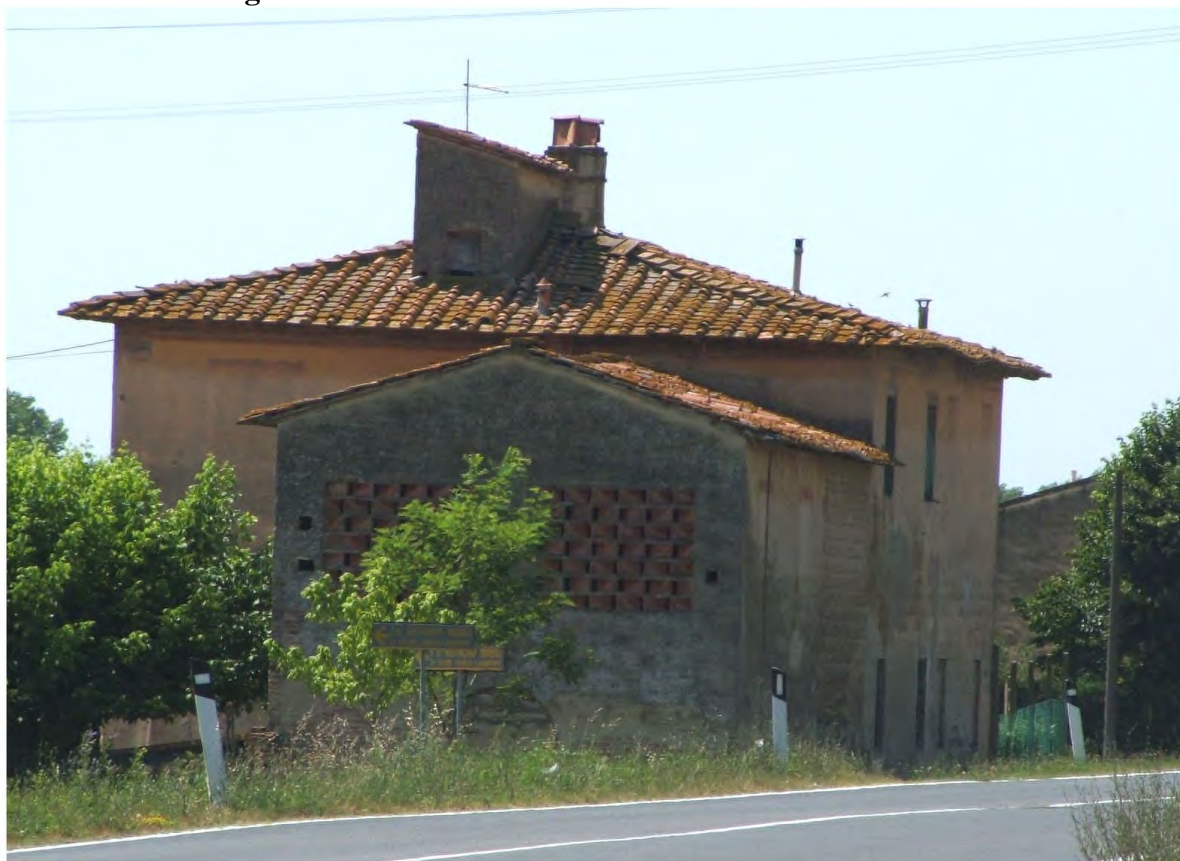
Descrizione: ampio casolare a pianta quadrangolare, organizzato su due livelli con accesso al piano terra sia alla residenza che agli ambienti di servizio e finestre di medie dimensioni al primo piano.

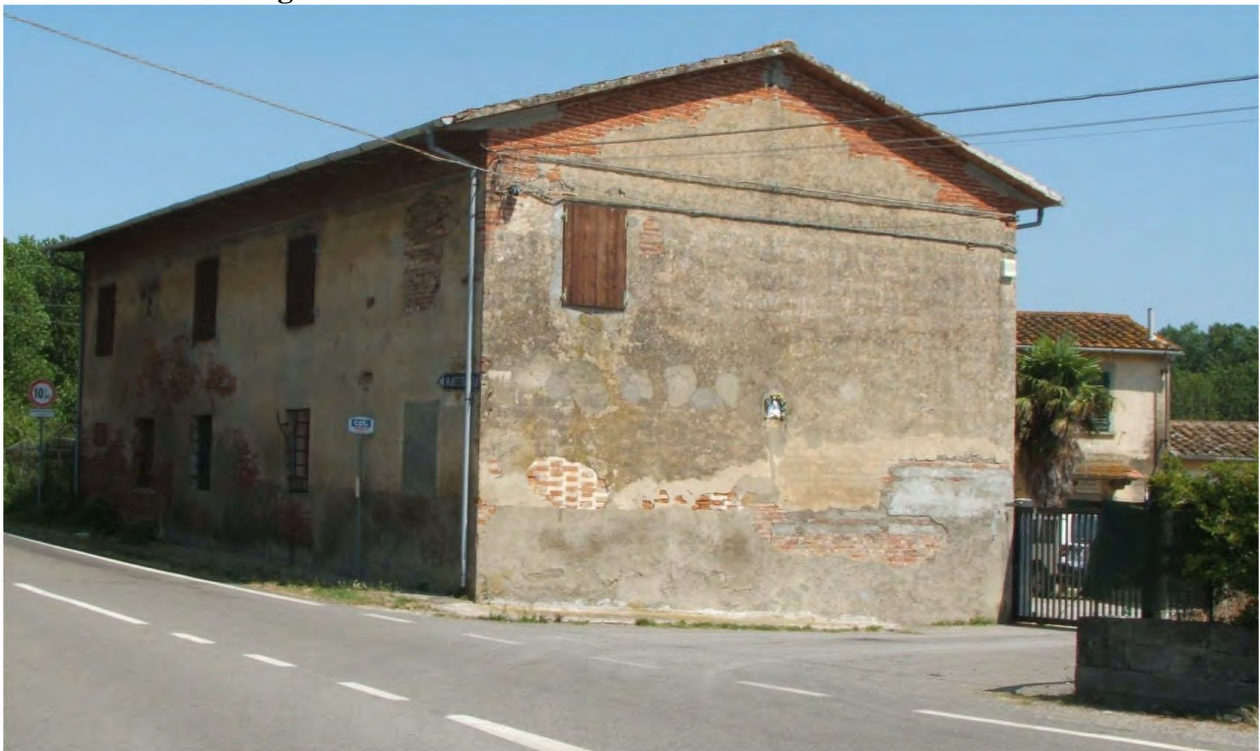
Descrizione: edificio semplice a pianta rettangolare, con accessi al piano terra agli ambienti di servizio e alla residenza del primo piano.

Contesto/relazioni – Azienda agricola; ampio cortile e annessi legati alla produzione agricola.

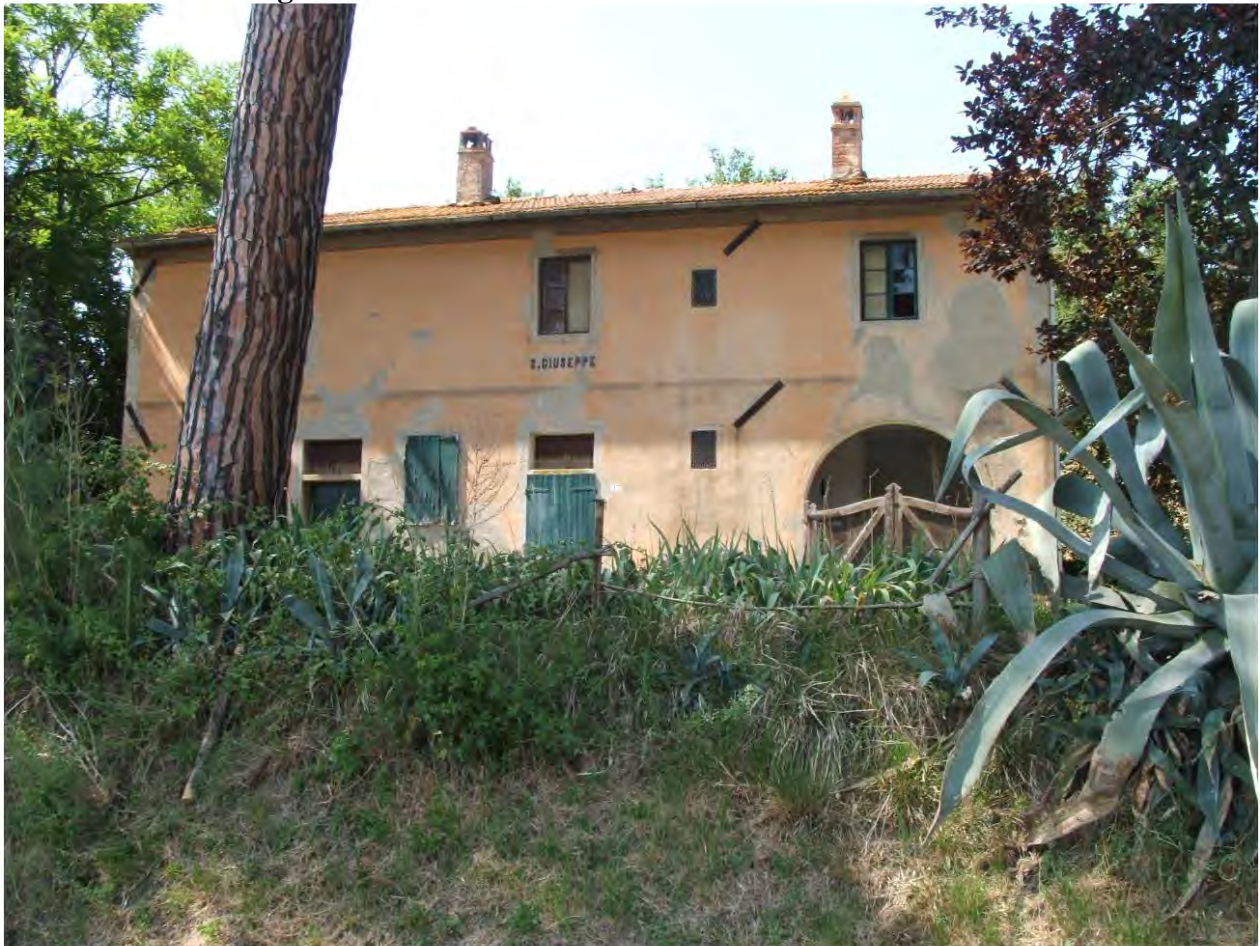
Descrizione: edificio rurale organizzato su due livelli. Al piano terra si susseguono ambienti di servizio come cantine e rimessa, quest'ultima con un accesso costituito da ampia archeggiatura a tutto sesto. Al primo piano sono gli spazi abitativi, a cui si accede da scala interna con portone con rostra rettangolare, al piano terra.

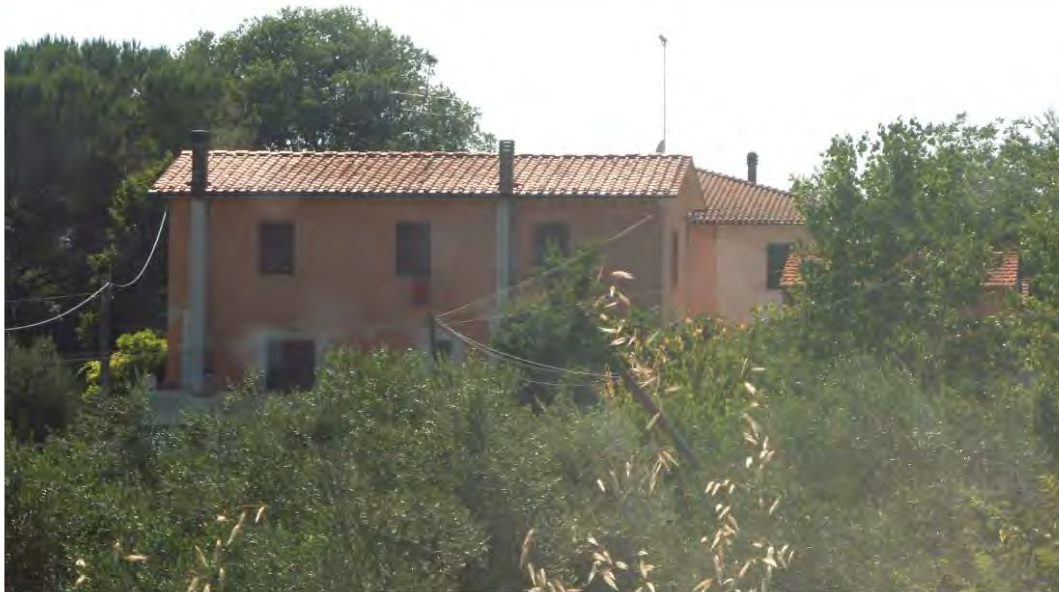
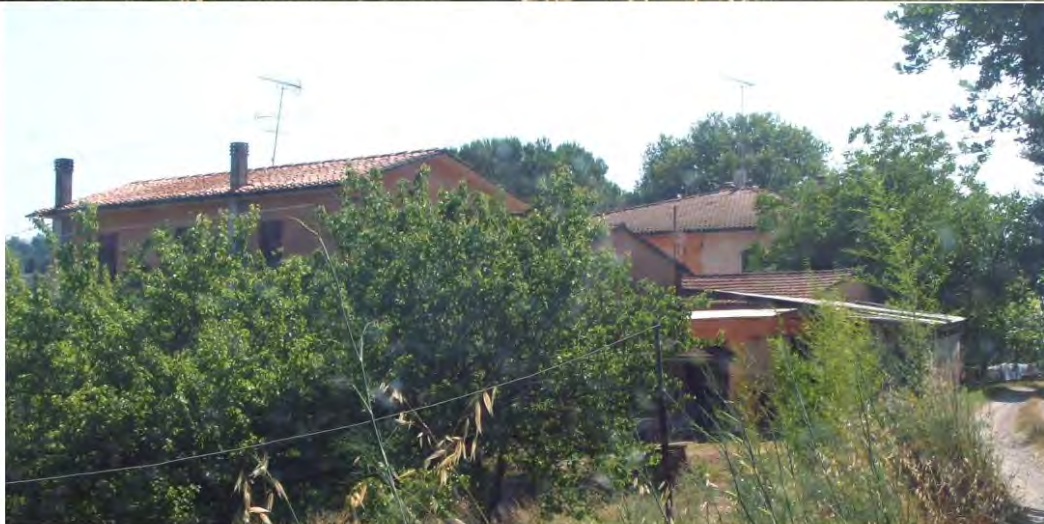
Descrizione: edifici singoli a due piani con accessi dal piano terra e finestre di medie dimensioni.

Contesto/relazioni – cortili e annessi di tipo rurale; rimesse

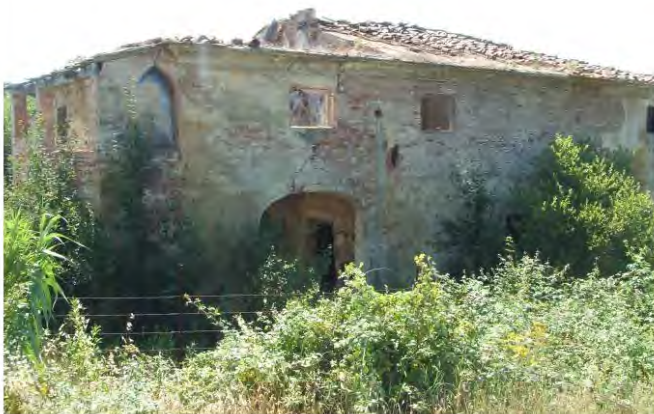
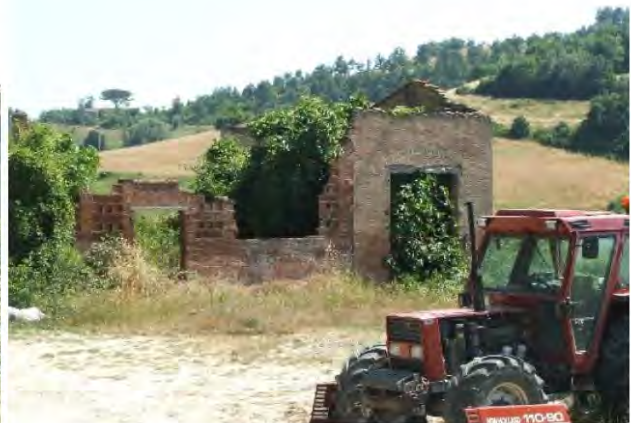
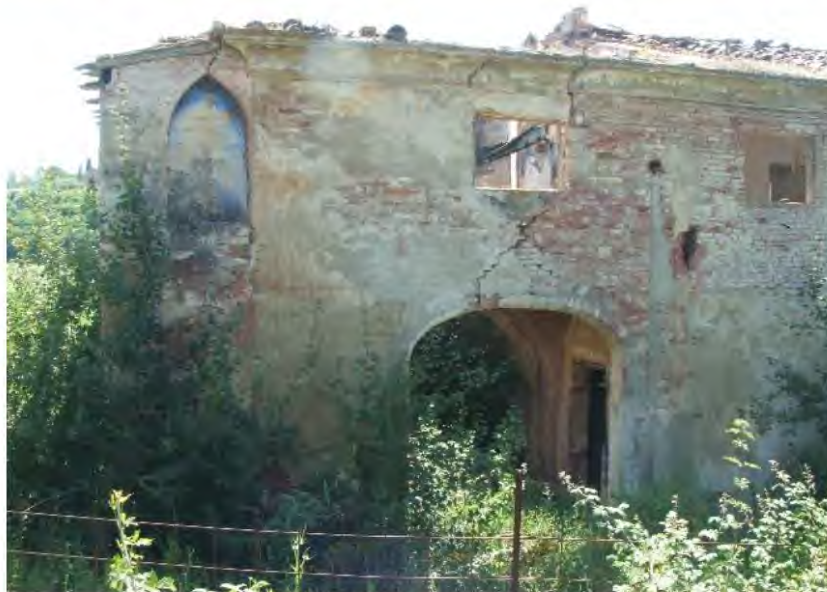
Descrizione: edificio a pianta quadrangolare, organizzato su due livelli. Al piano terra sono aperture ad ampia archeggiatura per l'accesso agli ambienti di servizio e il portalino di accesso all'abitazione. Al piano superiore finestre quadrangolari di piccole dimensioni.

Contesto/relazioni – ampia aia laterale con annessi (granaio e rimessa)

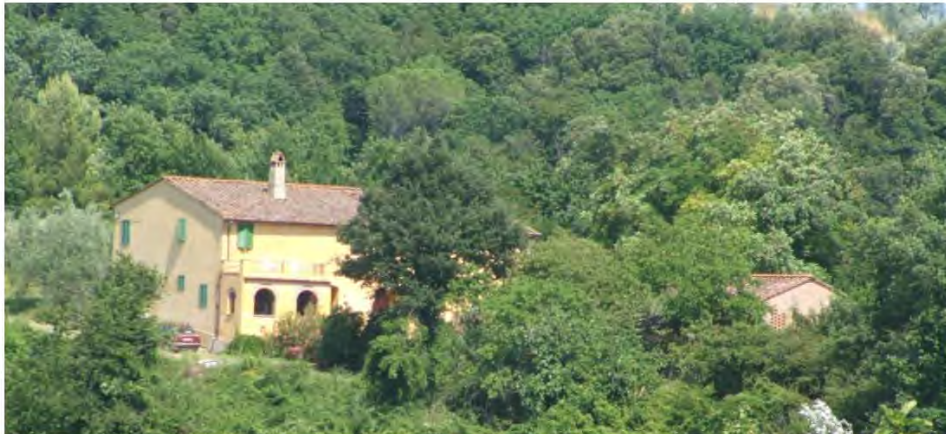
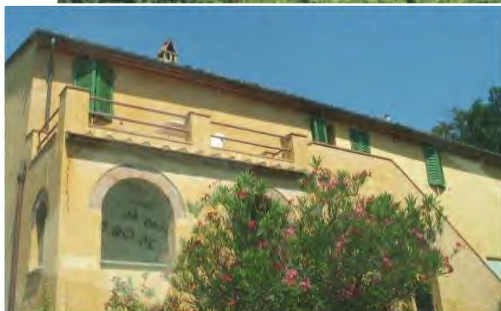
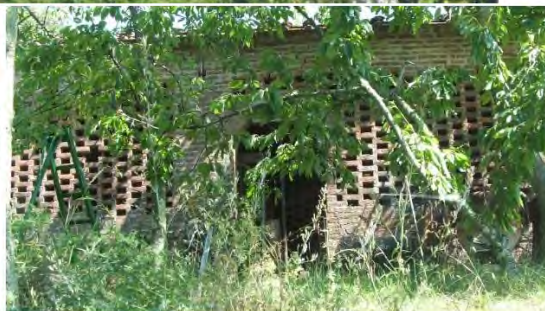
Descrizione: edificio di ampie dimensioni a pianta quadrangolare. Al piano terra oltre agli accessi regolari agli ambienti di servizio si estende un ampio loggiato su cui si imposta la scalinata di accesso al ballatoio. Al primo piano sono finestre di medie dimensioni.

Contesto/relazioni – ampio giardino circostante con fienile ed annessi vari

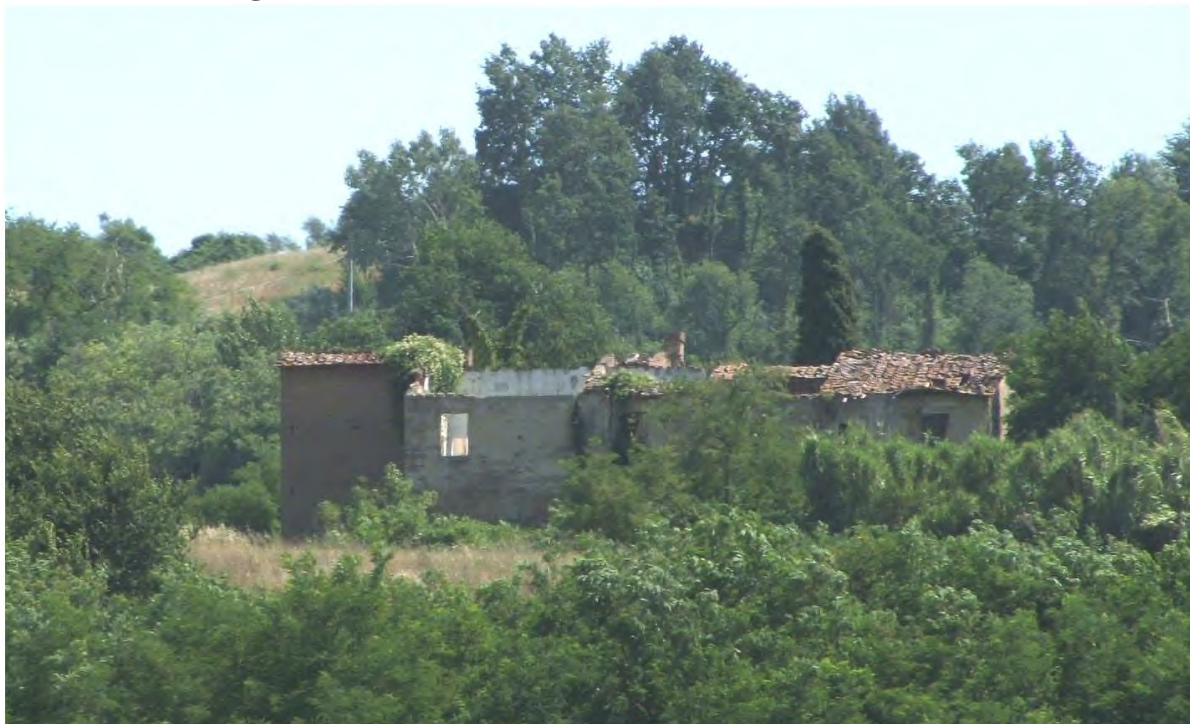
Descrizione: edificio a pianta allungata organizzato su due livelli. Il piano terra con alcuni vani di servizio e il primo piano esclusivamente a funzione abitativa.

Contesto/relazioni – ampio spazio circostante e annessi addossati all'edificio principale

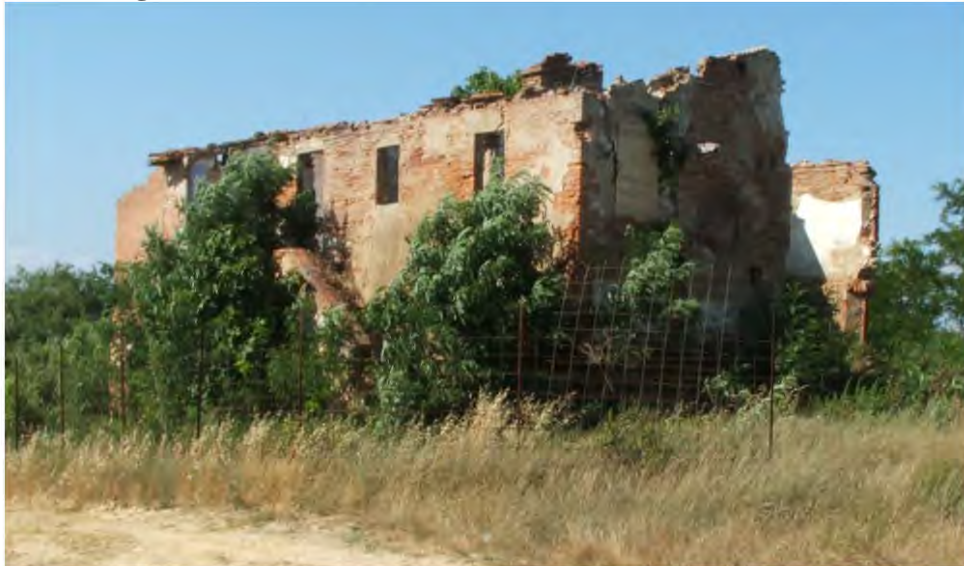
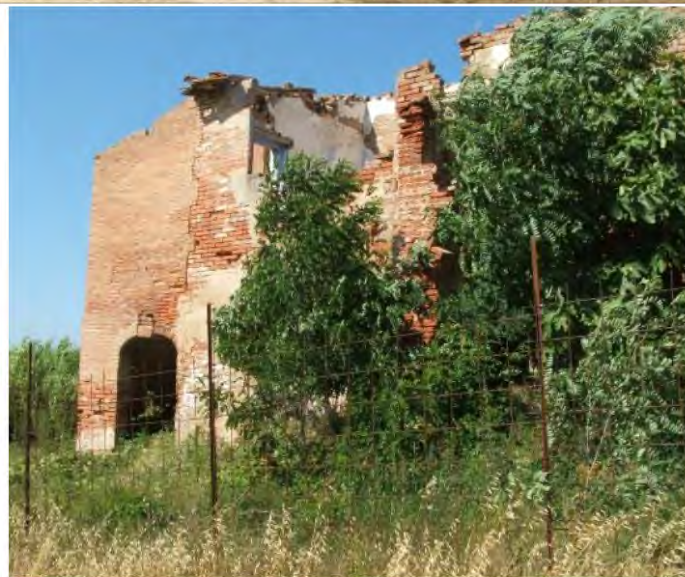
Descrizione: ampio edificio a pianta quadrangolare con accesso ai vani abitativi posti al primo piano da una scalinata in appoggio alla facciata che in origine doveva essere coperta da tettoia. Al piano terra erano gli spazi di servizio: cantine.

Contesto/relazioni – ampia area circostante con aia

Conservazione/rischio – edificio diruto

Grado di valore – Basso

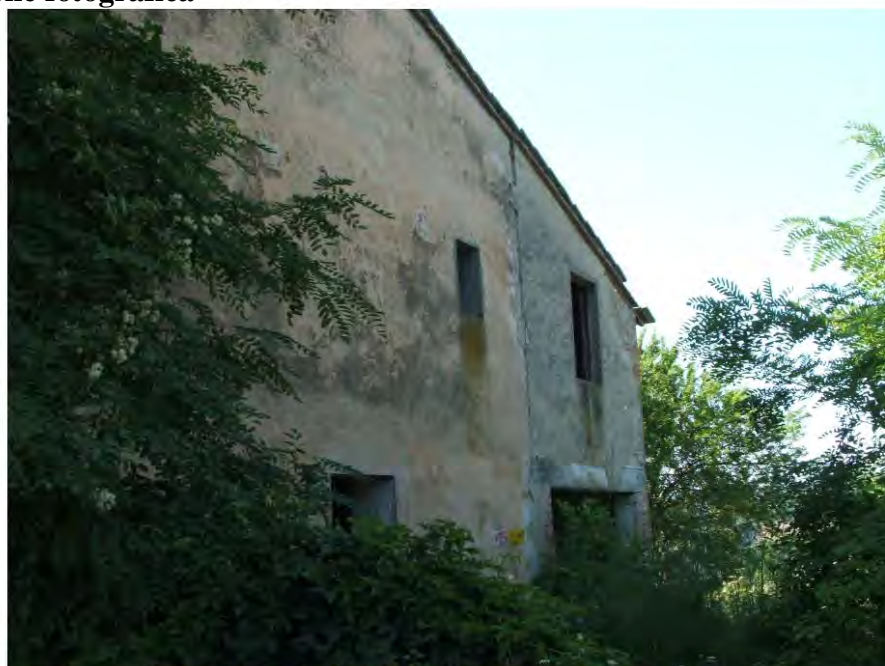
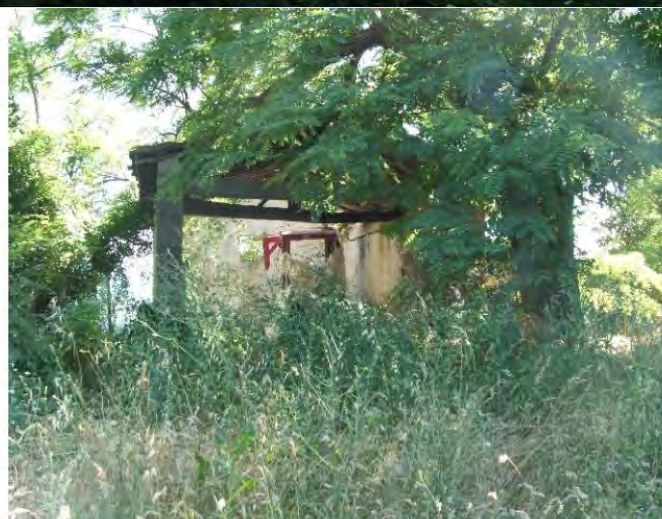
N° Scheda – 106

Descrizione: edificio organizzato su due livelli. Al piano terra sono gli accessi all'abitazione e ai vani di servizio (cantina, stalla); al primo piano sono le finestre degli spazi abitativi

Contesto/relazioni – Aia antistante e laterale; granaio/rimessa

Conservazione/rischio – edificio diruto

Grado di valore – Basso

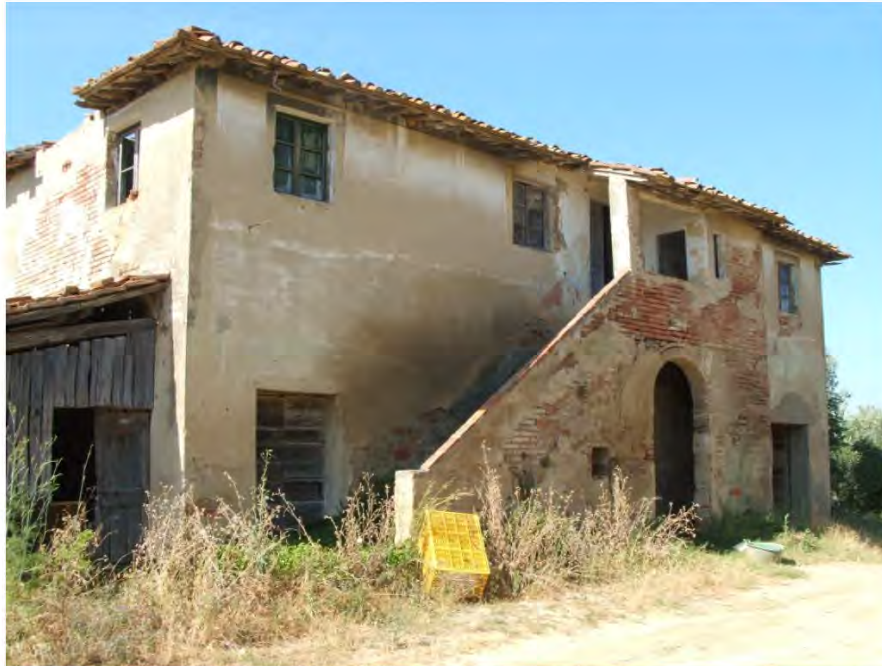
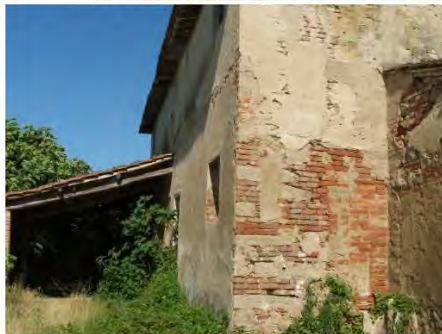
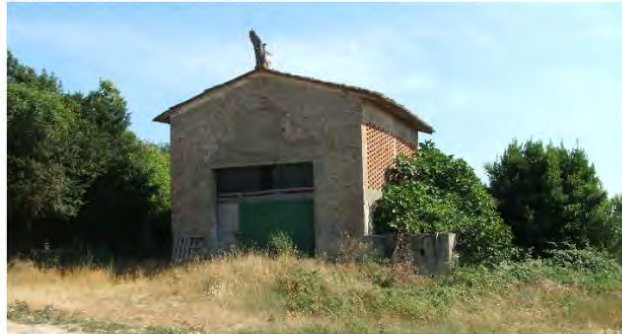
N° Scheda – 107

Descrizione: ampio edificio a pianta quadrangolare con la caratteristica scalinata di accesso al primo piano abitativo, in appoggio alla facciata con tettoia su pilastri quadrangolari. Al piano terra sono molteplici accessi agli spazi di servizio, tra cui una apertura ad arco nel sottoscala. Al primo piano sono gli esclusivi spazi abitativi.

Contesto/relazioni – ampia aia antistante; granaio e tettoia/rimessa in appoggio all'edificio principale

Conservazione/rischio – edificio diruto

Grado di valore – Basso

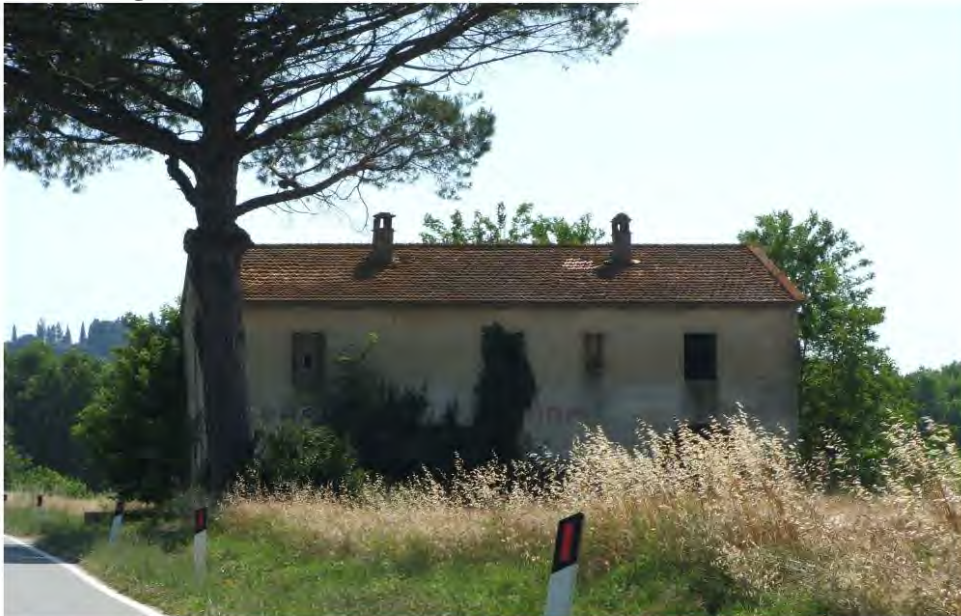
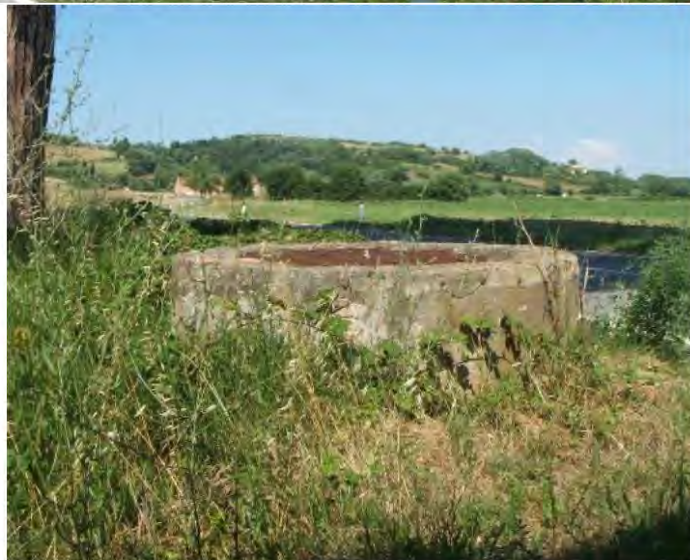
N° Scheda – 109

Descrizione: edificio a pianta rettangolare, con semplici accessi al piano terra e aperture al piano superiore.

Contesto/relazioni – aia antistante e pozzo; edificio riutilizzato come officina

Conservazione/rischio – Edificio in abbandono

Grado di valore – Basso

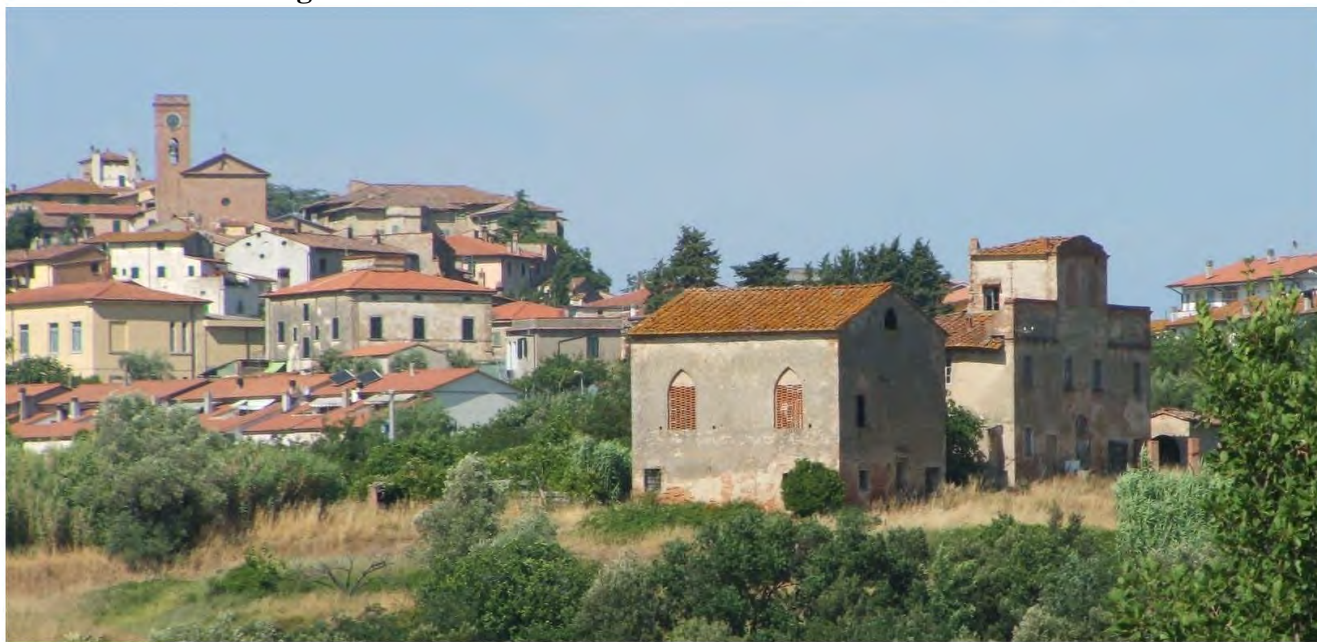
N° Scheda – 110

Descrizione: ampia villa rurale a pianta quadrangolare organizzata su due livelli oltre ad una torretta che si erge al centro dell'edificio. Al piano terra è il portale centrale; le aperture di servizio e finestre di piccole dimensioni. Al primo piano sono una serie di finestre di grandi dimensioni, mentre al livello del tetto in facciata si posiziona un ballatoio monumentale solo decorativo.

Contesto/relazioni – Al lato dell'edificio principale è un granaio di ampie dimensioni a più livelli. Annessi inseriti nell'ampio spazio circostante la villa.

Conservazione/rischio – non in uso

Grado di valore – Basso

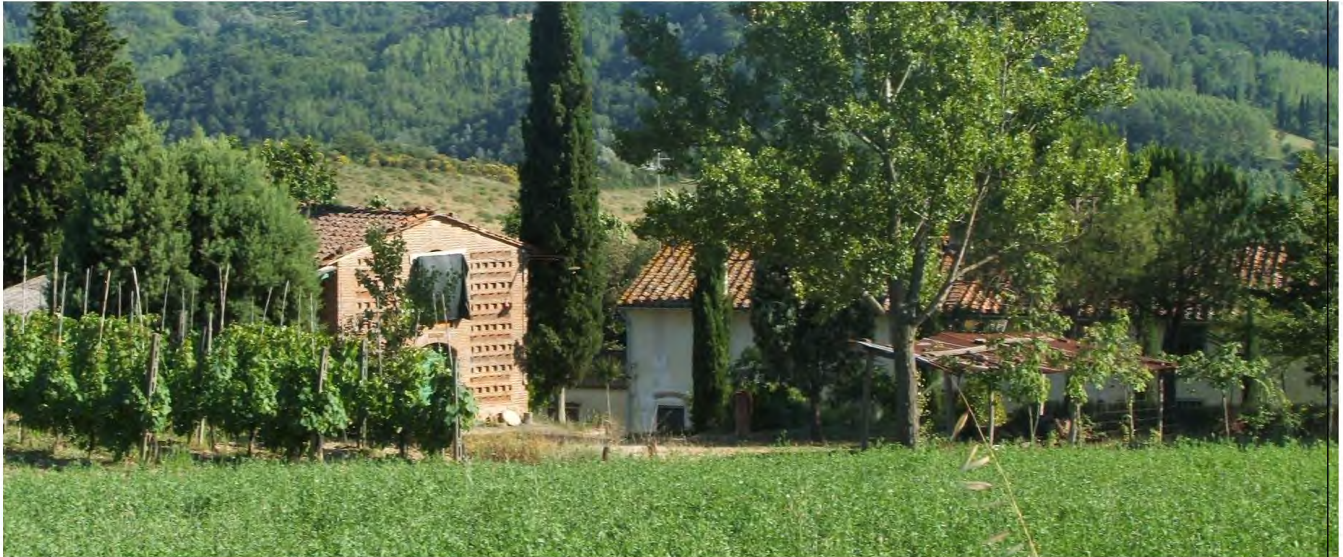
N° Scheda – 111

Descrizione: ampio edificio a pianta allungata suddiviso in più unità abitative. La struttura nel suo insieme è organizzata su due livelli, con al piano terra gli accessi e al piano superiore serie di finestre.

Contesto/relazioni – ampia aia antistante l'edificio e granaio sul retro

Conservazione/rischio – buono stato di conservazione

Grado di valore – Medio

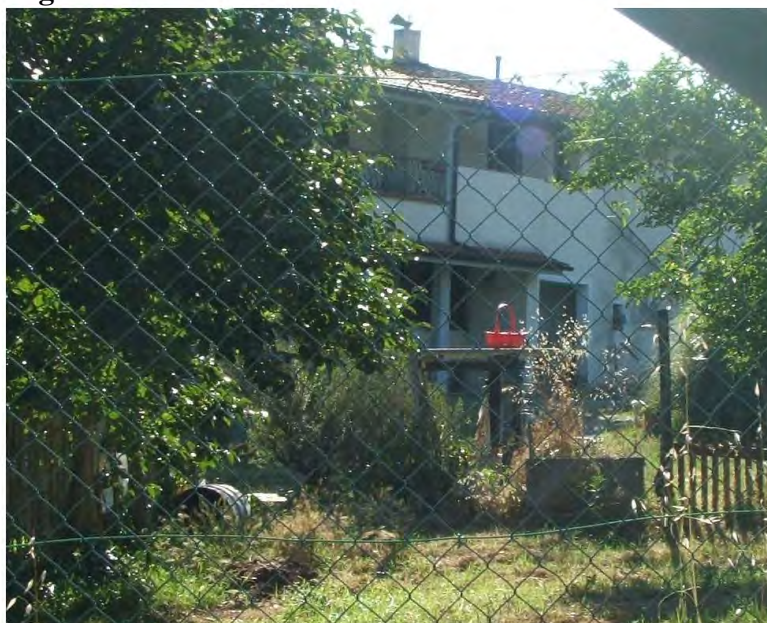
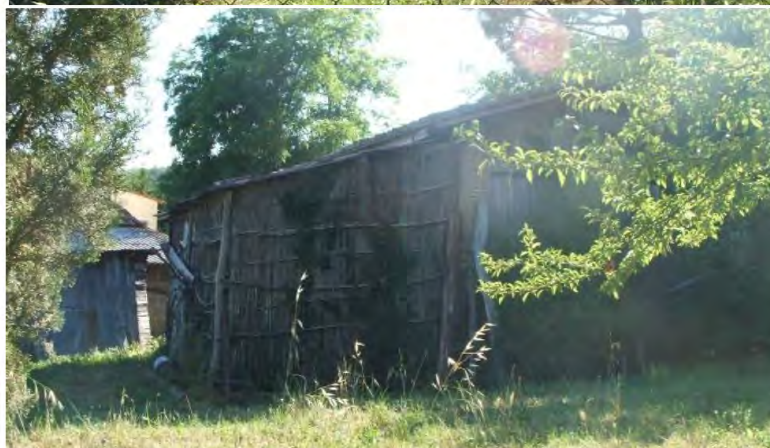
N° Scheda – 112

Descrizione: edificio organizzato su due livelli abitativi ma che in origine doveva accogliere al piano terra i soli vani di servizio. Gli interventi anche recenti sull'edificio hanno portato alla modifica dei terrazzi e delle aperture al piano terra, incluse alcune tettoie.

Contesto/relazioni – ampio giardino circostante

Conservazione/rischio – mediocre stato di conservazione

Grado di valore – Basso

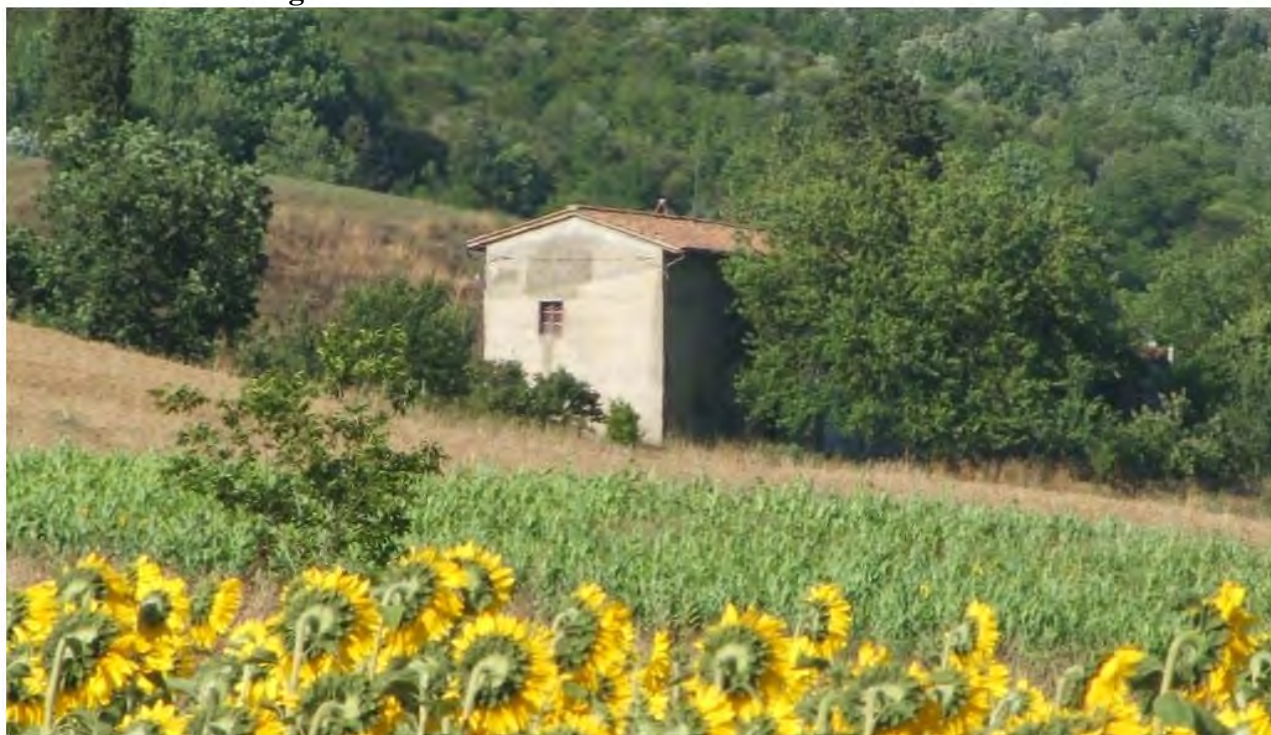
Descrizione: edificio a pianta quadrangolare organizzato su due livelli, con accesso al piano terreno.

Contesto/relazioni – in ampio spazio verde

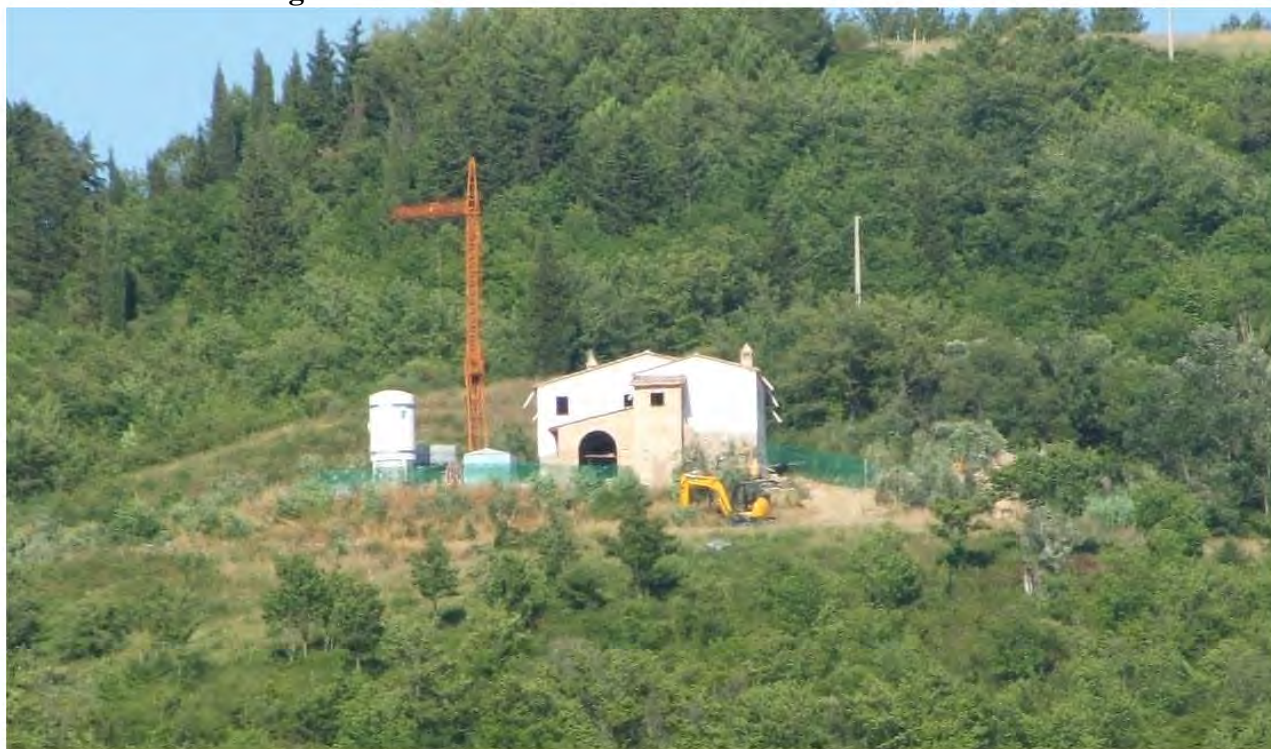
Descrizione: edifici di tipo rurale, in fase di restauro completo. Edifici a pianta quadrangolare con accessi al piano terra e aperture regolari al primo piano.

Contesto/relazioni – ampio spazio aperto

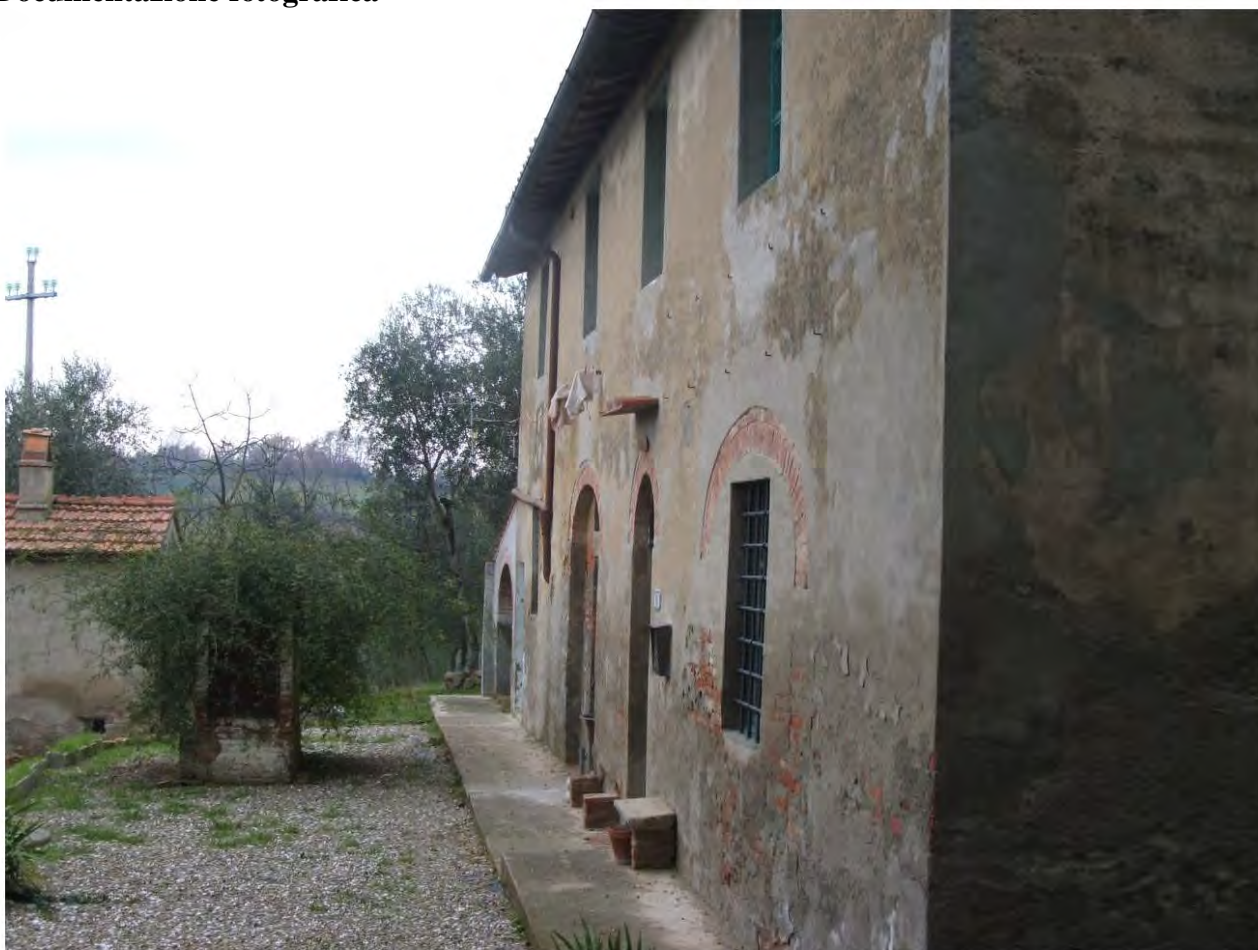
Descrizione: edificio a pianta rettangolare, organizzato su due piano con gli accessi alla residenza e ai vani di servizio dal piano terra e finestre di piccole dimensioni al primo piano.

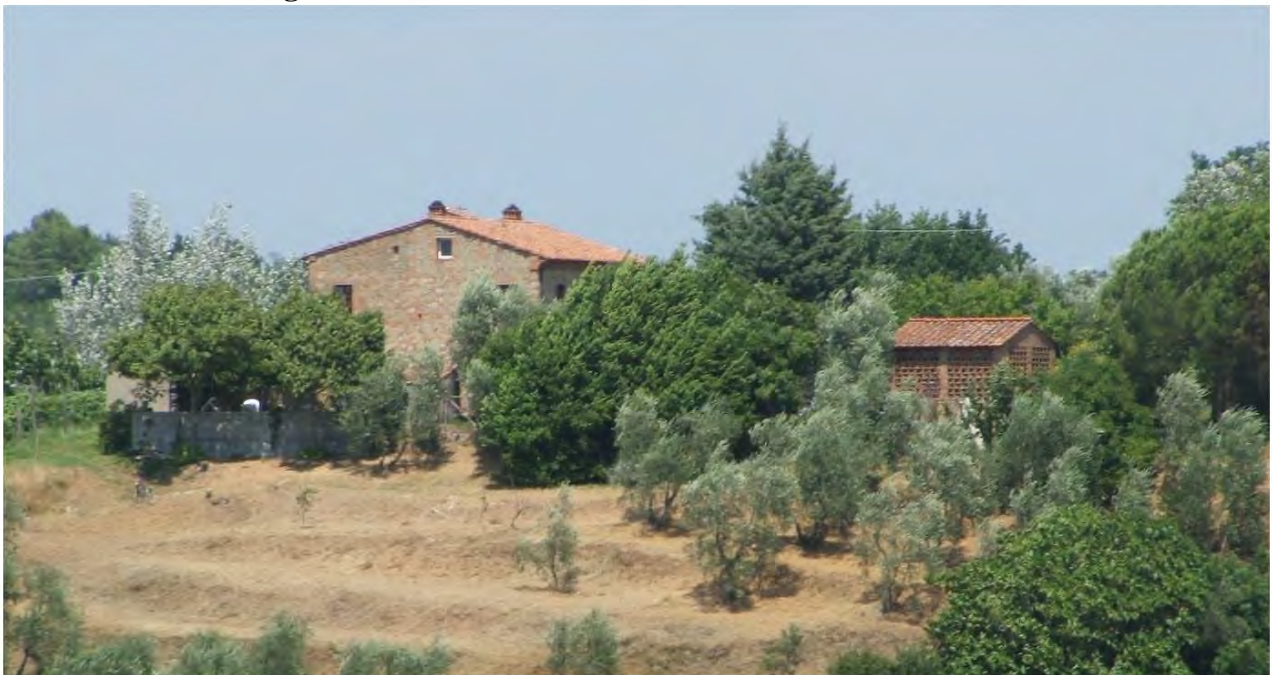
Descrizione: edificio a pianta quadrangolare, costruito in laterizio. Organizzato su due livelli abitativi più il sottotetto mansardato. Accessi al piano terra e finestre di piccole dimensioni al livello soprastante.

Contesto/relazioni – ampio spazio circostante con fienile

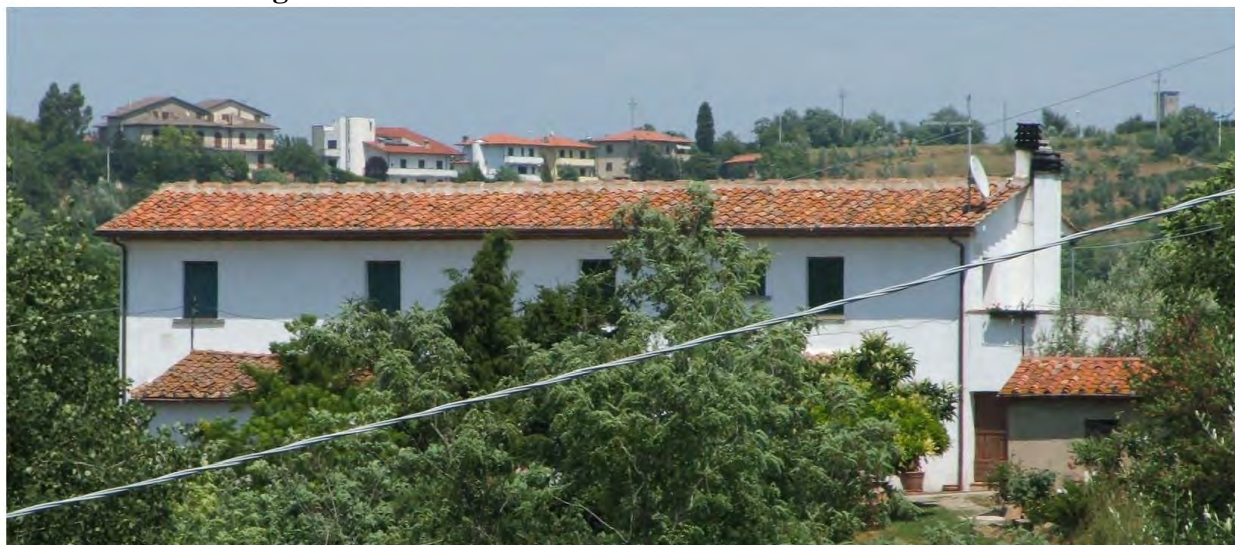
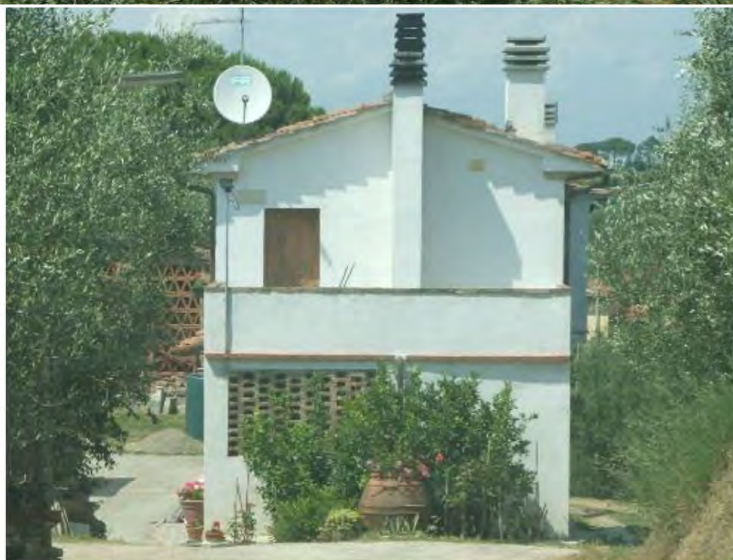
Descrizione: la ristrutturazione dell'intero complesso ha causato la perdita delle caratteristiche peculiari delle strutture rurali del territorio, anche se rimangono tracce dell'impianto originale nella trama in laterizio inserita al piano terra e nel granaio a fianco dell'edificio.

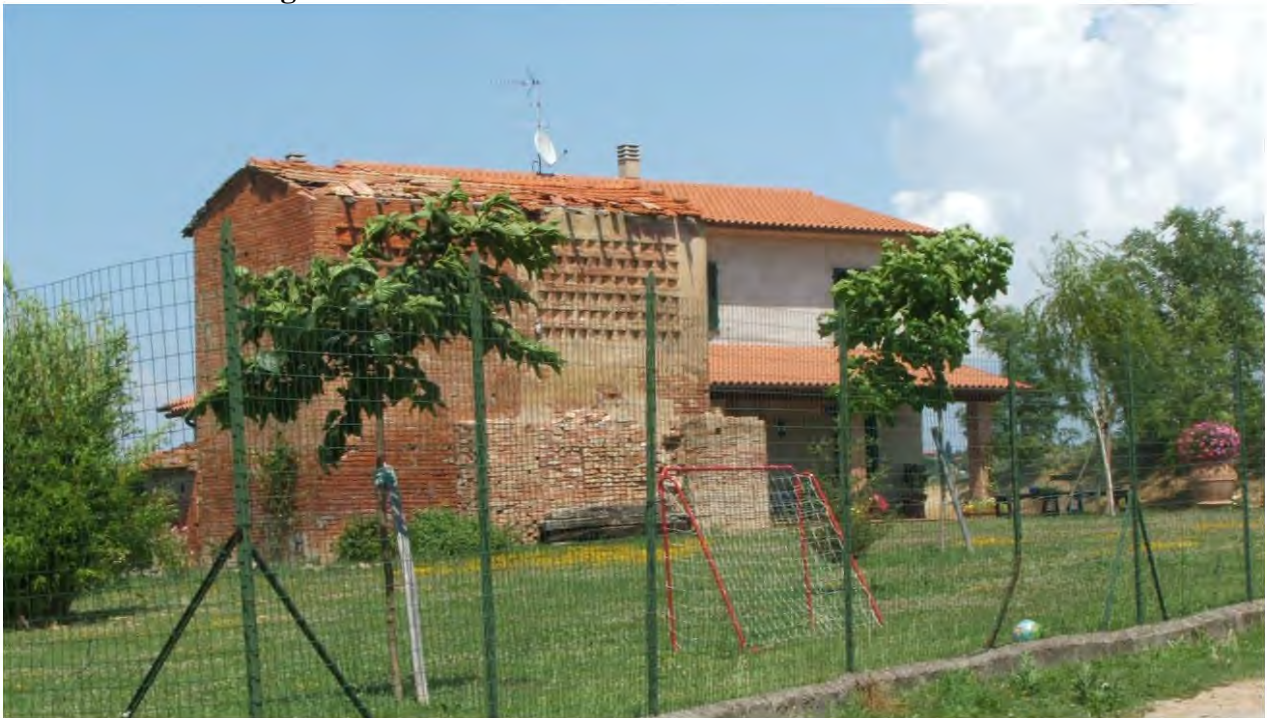
Descrizione: edificio a pianta quadrangolare organizzato su due livelli, con apertura principale al piano terra e finestre di medie dimensioni al primo piano. La tettoia o loggiato che attualmente copre in facciata il piano terra è una aggiunta recente.

Contesto/relazioni – ampio giardino e granaio
