Schedatura del patrimonio edilizio esistente nel territorio agricolo

ALLEGATO ALLA CARTA ST P 3
(Aggiornamento 2022)

Metodologia in sintesi per l'attribuzione del giudizio di valore storico-architettonico e paesaggistico agli edifici schedati dal Comune di Palaia e ricadenti in Territorio Rurale.

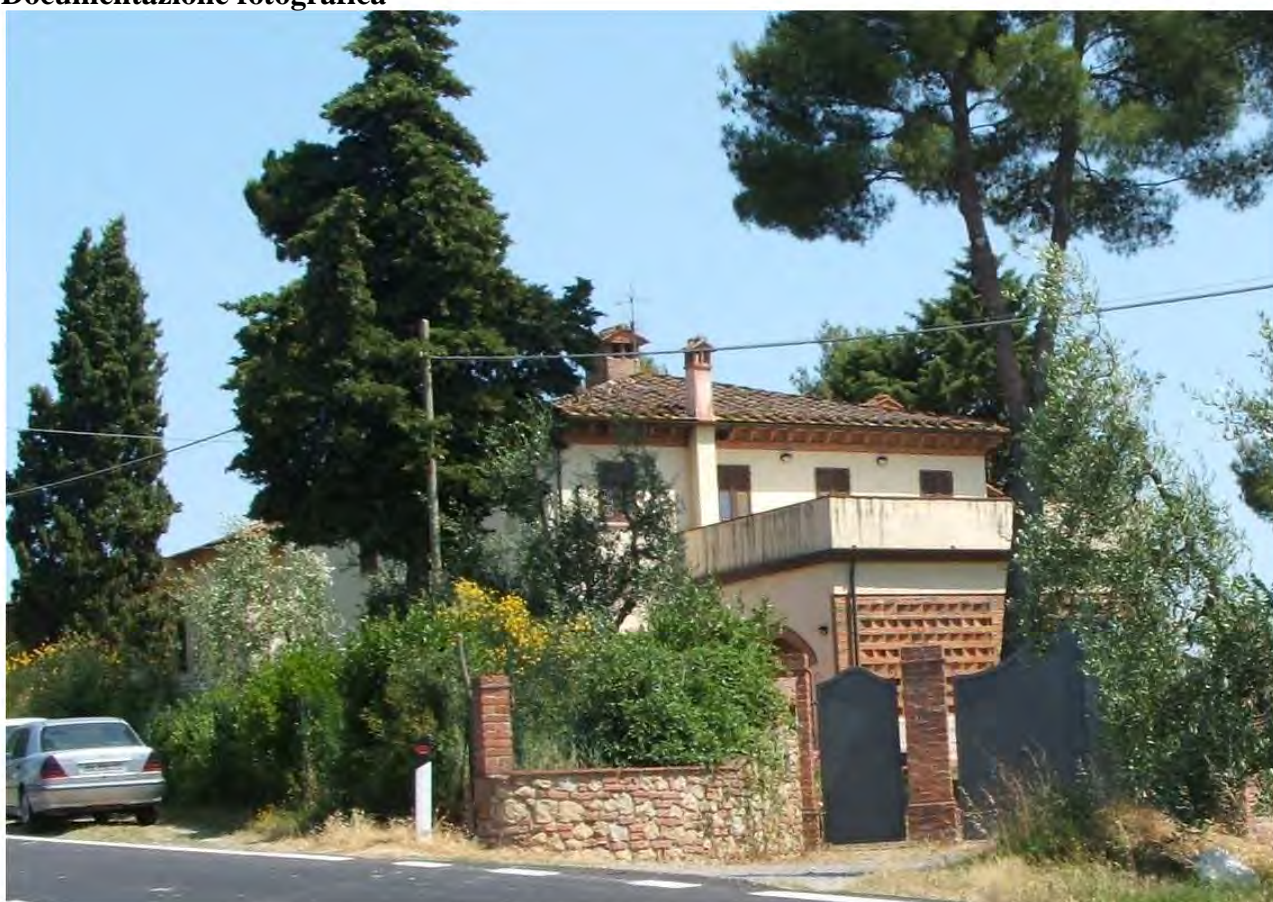
Descrizione: ampio palazzo a pianta quadrangolare organizzato su due livelli.

Contesto/relazioni – nell'ampio giardino annessi di derivazione agricola trasformati in rimesse e garage

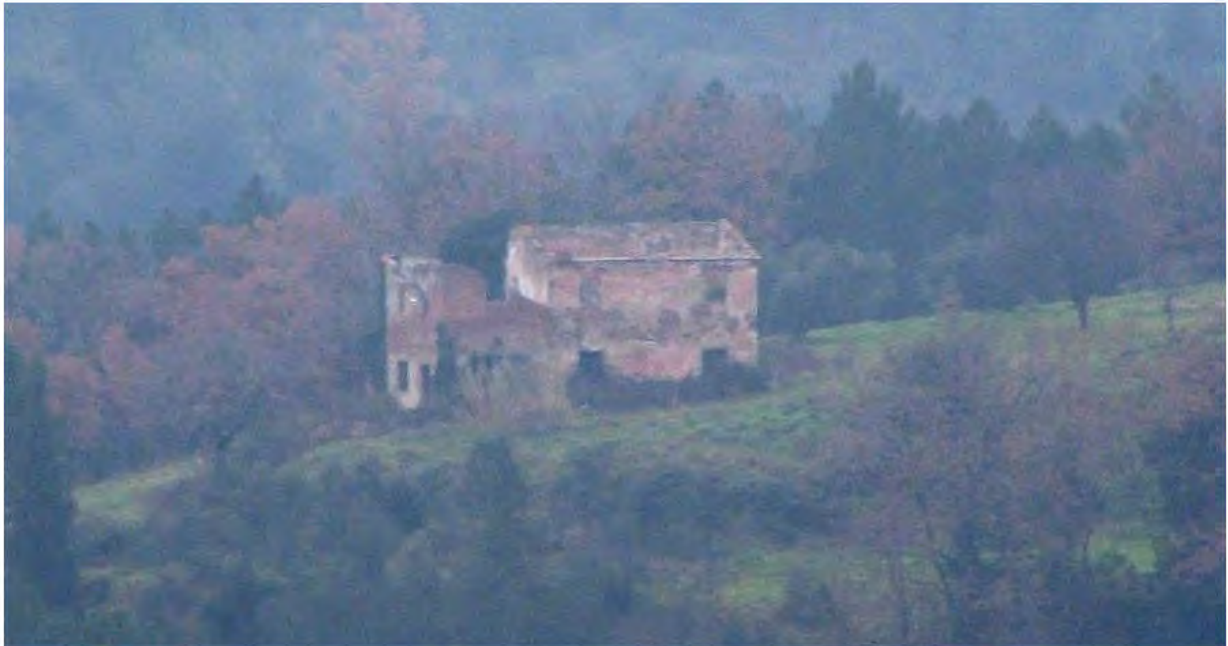
Descrizione: edificio rurale a pianta quadrangolare il corpo principale al quale si appoggiano gli altri corpi edificati. Edificio organizzato su due livelli con gli accessi al piano terra e finestre di piccole dimensioni al livello superiore.

Contesto/relazioni – area a verde

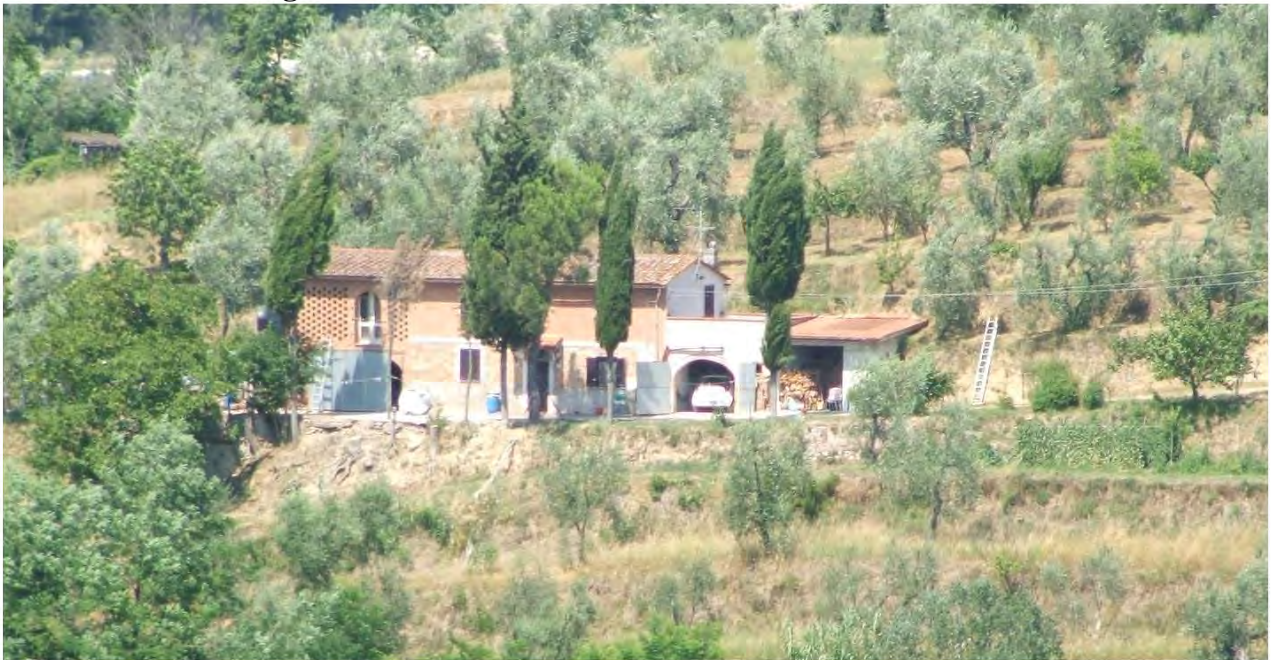
Descrizione: ampio edificio composto da più corpi di fabbrica. La struttura è organizzata su due livelli e presenta in appoggio al lato sinistro il granaio oggi restaurato ed utilizzato come spazio abitativo. Al complesso sono stati annessi strutture di servizio di nuova costruzione.

Contesto/relazioni – giardino

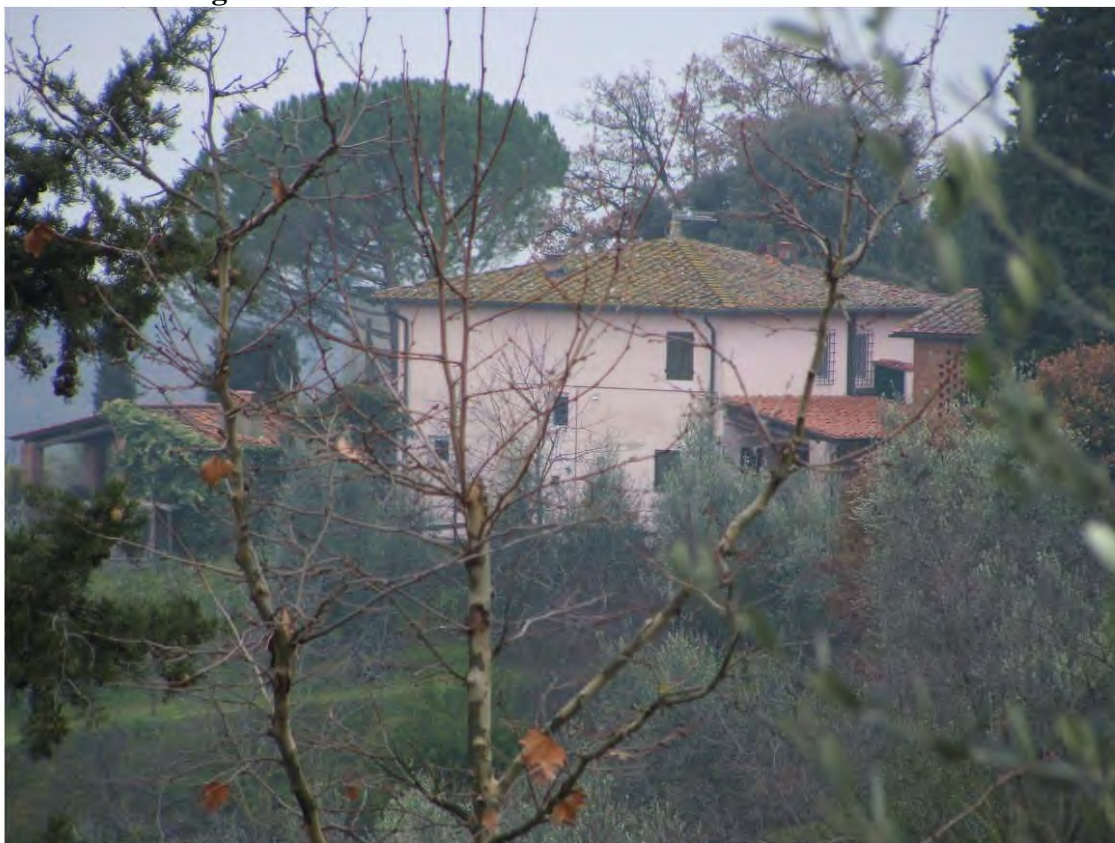
Descrizione: edificio di impianto residenziale con caratteristiche rurali come gli annessi esterni. Edificio a pianta quadrangolare, organizzato su due livelli abitativi.

Contesto/relazioni – giardino e granaio riutilizzato

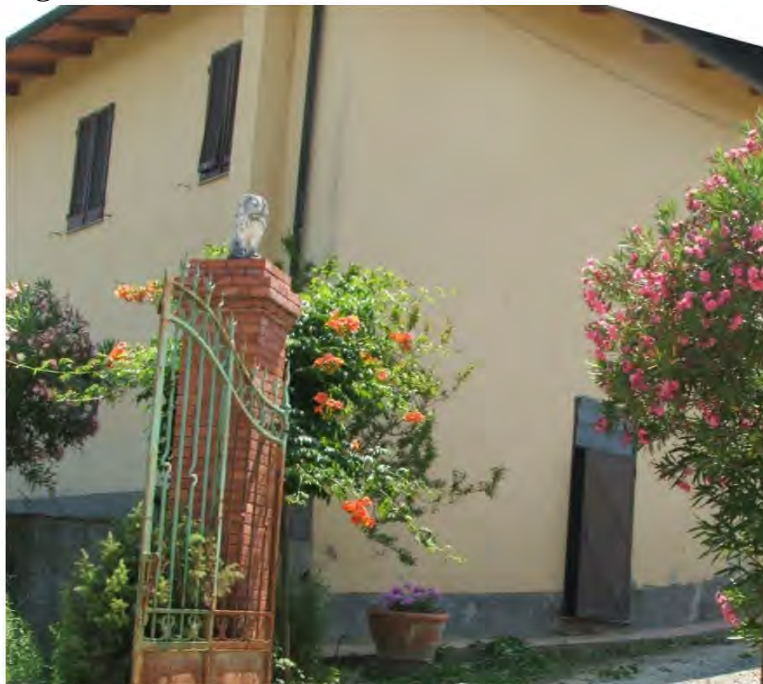
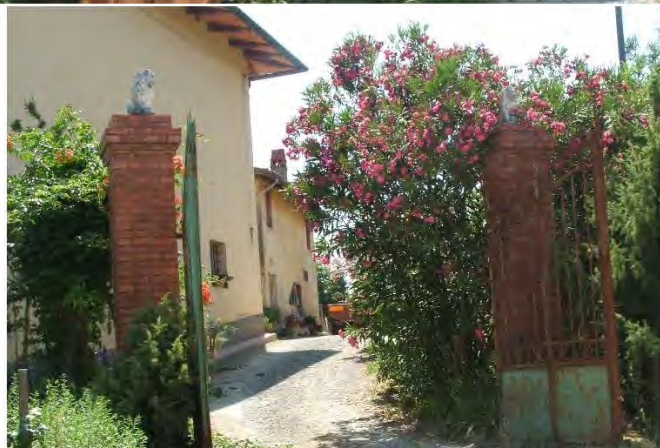
Descrizione: ampio edificio principale pesantemente trasformato in epoca moderna ma che ha mantenuto la pianta e il volume dell'antica struttura. L'edificio è organizzato su due livelli con al piano terra lo spazio abitativo in con alcuni annessi di servizio.

Contesto/relazioni – ampia aia con annessi

Conservazione/rischio – perdita di buona parte delle caratteristiche di edilizia rurale.

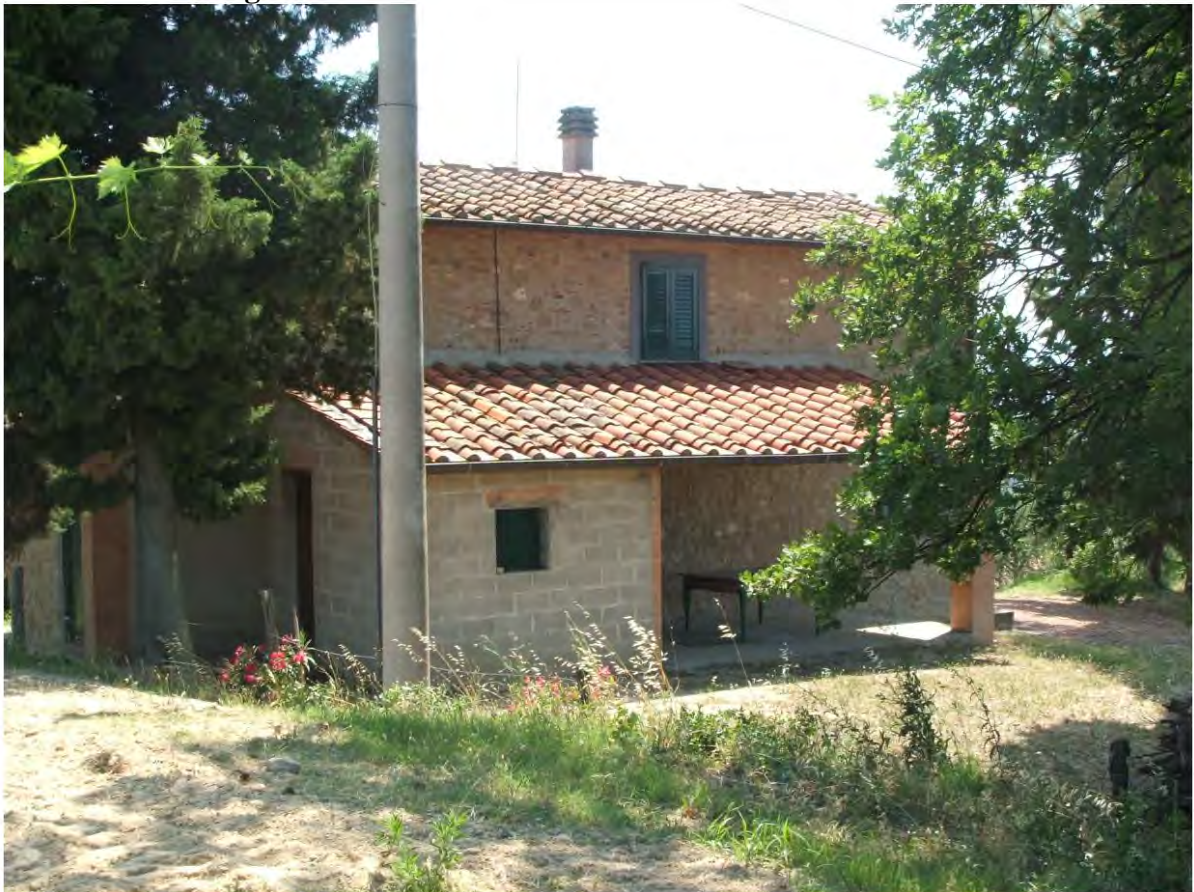
Descrizione: edificio costruito in laterizio e organizzato su due livelli. Interventi recenti hanno aggiunti il loggiato laterale l'annesso in appoggio.

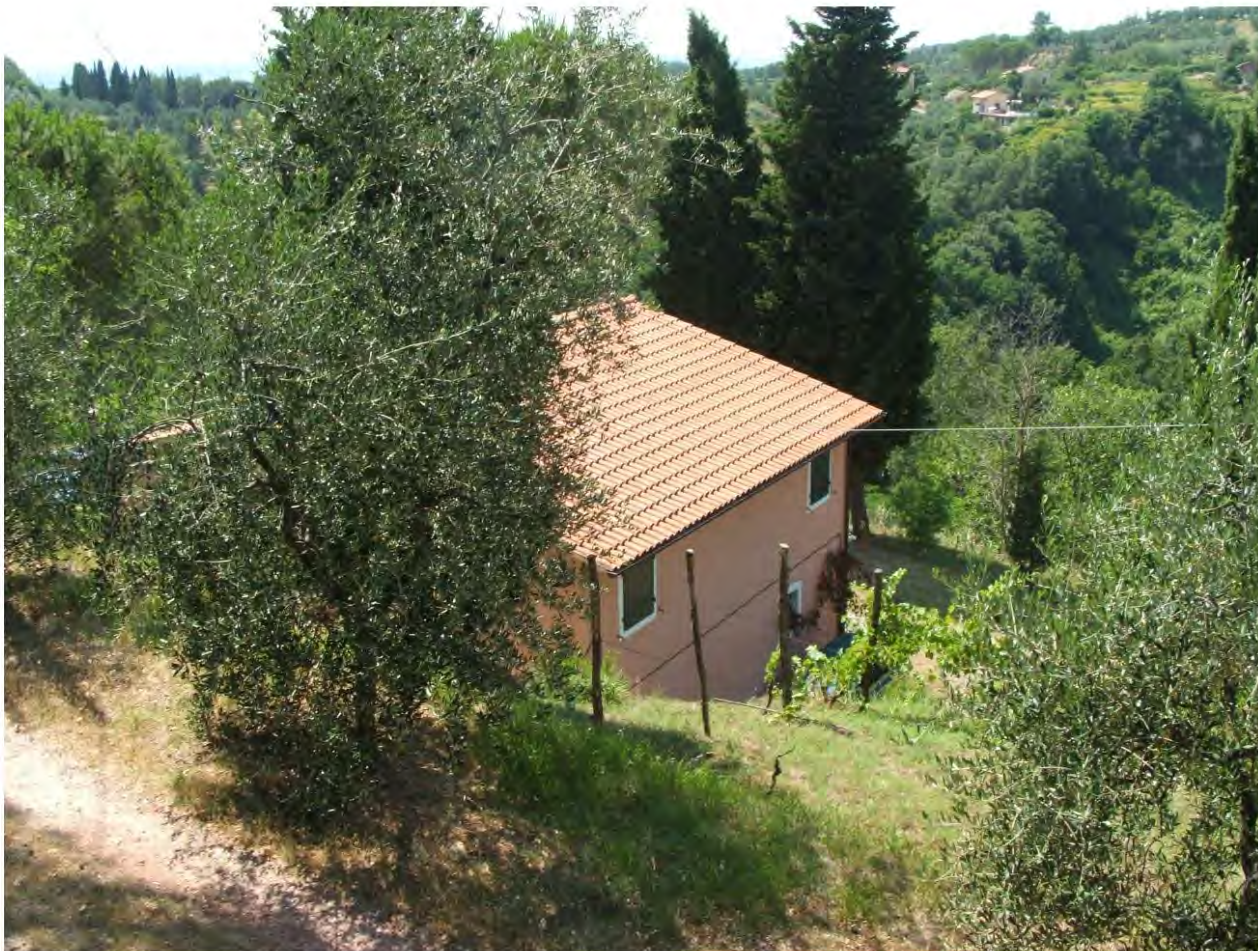
Descrizione: edificio a pianta quadrangolare organizzato su due livelli. Il recente restauro ne ha trasformato l'aspetto estetico, che è caratterizzato dalla presenza di fasce bianche intorno a tutte le aperture. Accessi al piano terra e finestre di medie dimensioni in entrambi i livelli

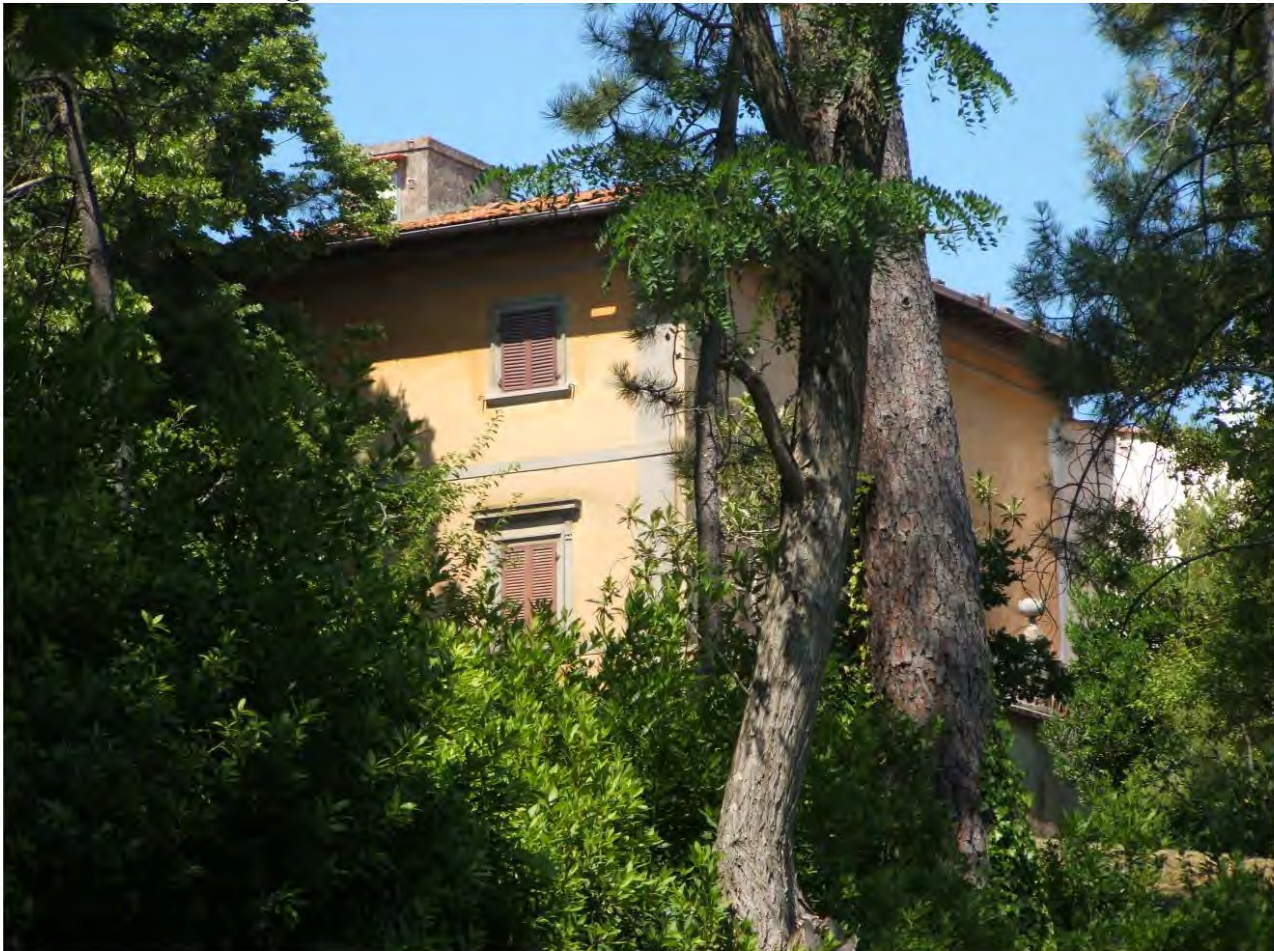
Descrizione: villa residenziale costituita da molteplici corpi di fabbrica. L'edificio principale è organizzato su tre livelli con aperture al piano terra e finestrate di tipo monumentale, con architravi aggettanti e cornici sagomate.

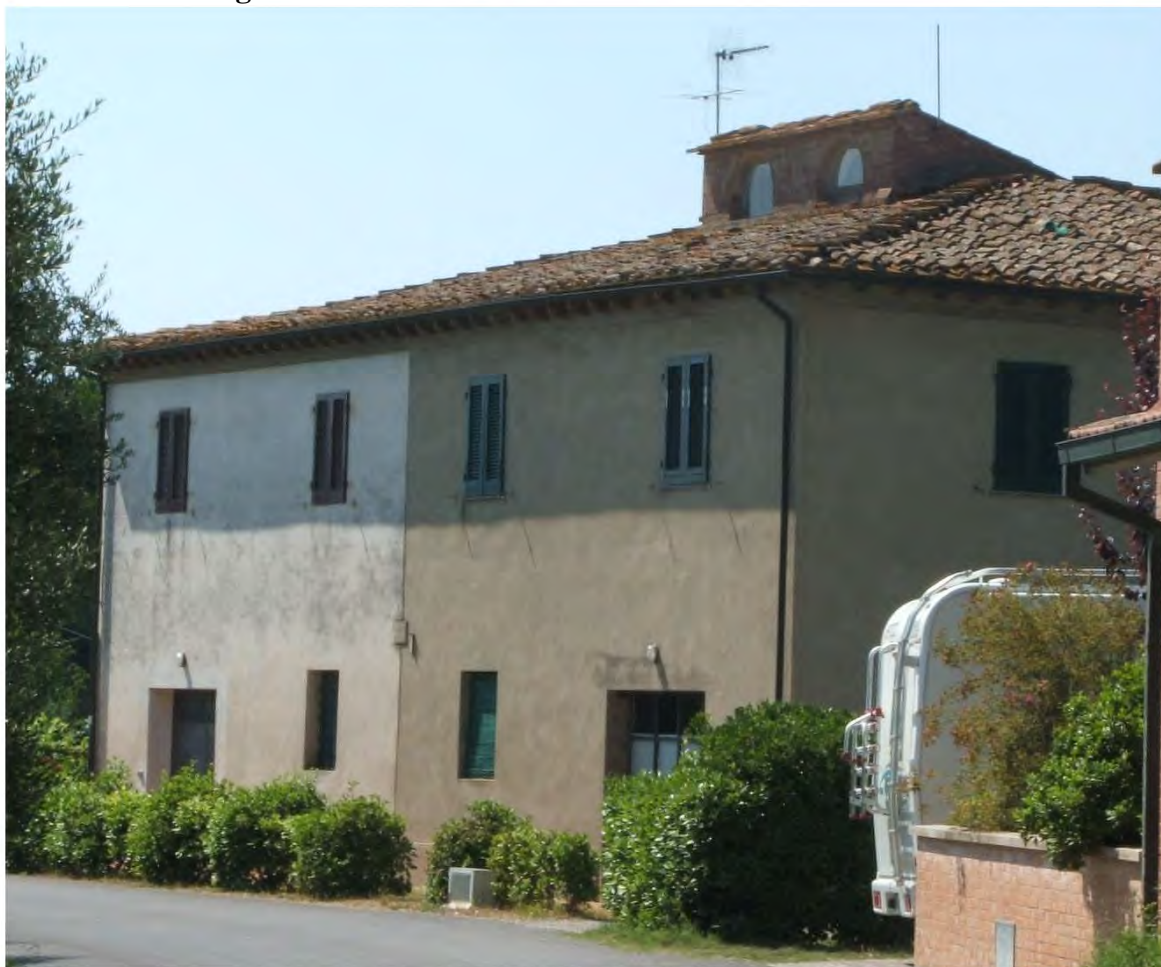
Descrizione: ampio edificio a pianta quadra, suddiviso attualmente in più unità abitative. Struttura organizzata su due livelli: al piano terra sono le aperture principali e quelle secondarie di accesso ai vani di servizio che oggi sono trasformati per lo più in garages; al primo piano le finestre sono di piccole dimensioni e mantengono lo schema originale. Sul tetto è evidente un lucernario con doppia finestrella ad arco.

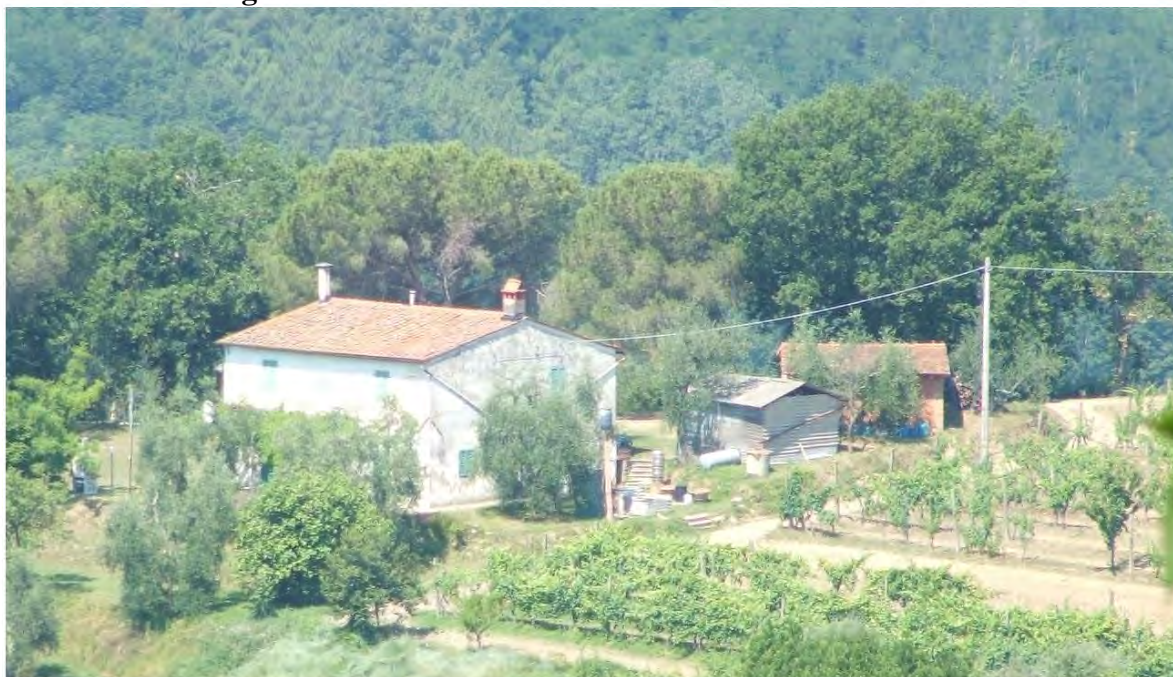
Descrizione: edificio ad impianto semplice, a pianta quadrangolare e organizzato su due livelli con il sottotetto mansardato.

Contesto/relazioni – ampia area circostante di orti e cortile con granaio e annessi moderni

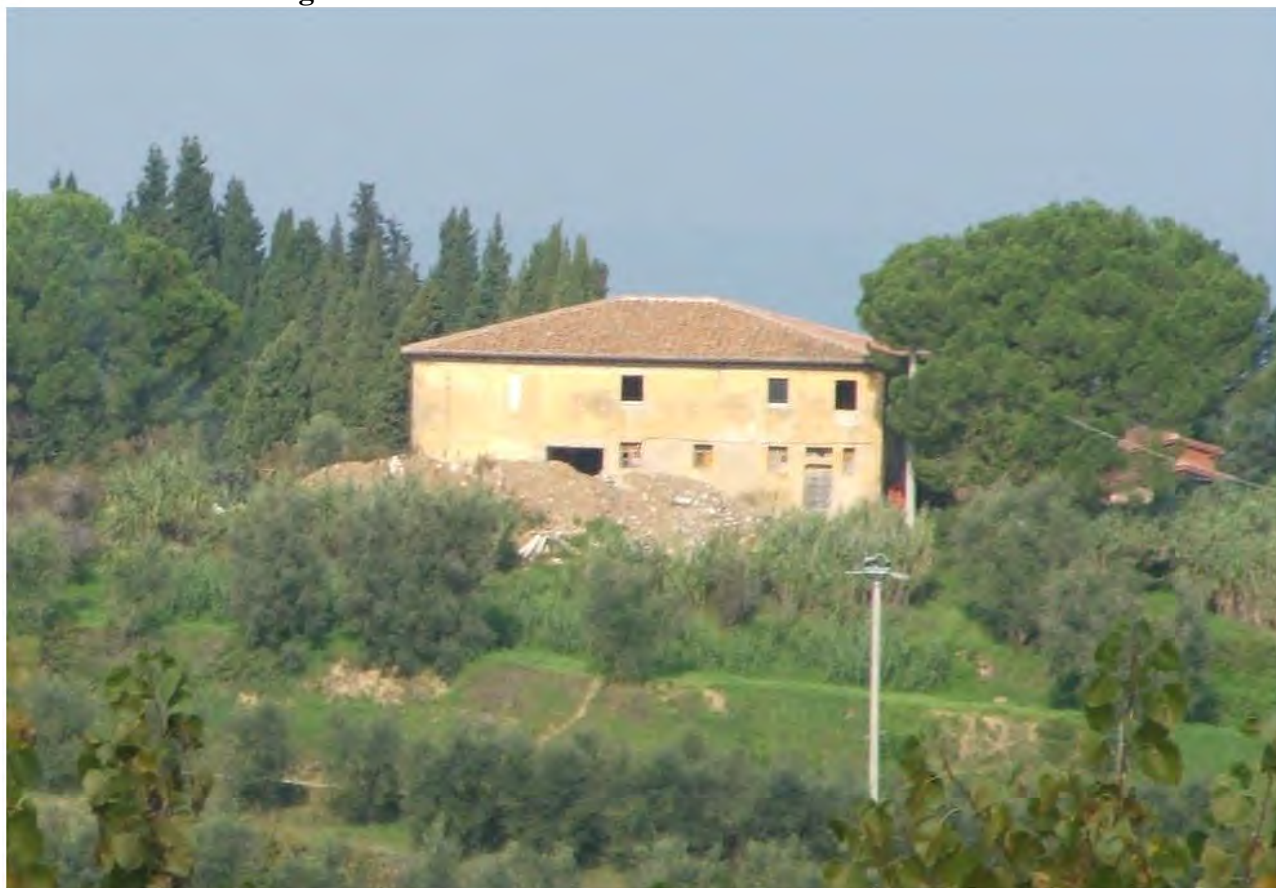
Descrizione: edificio rurale a pianta quadrangolare, organizzato su due livelli con accessi al piano terra sia per l'area residenziale che probabilmente si distribuisce solo al piano superiore, che per lo spazio di servizio come le rimesse, le cantine, le stalle.

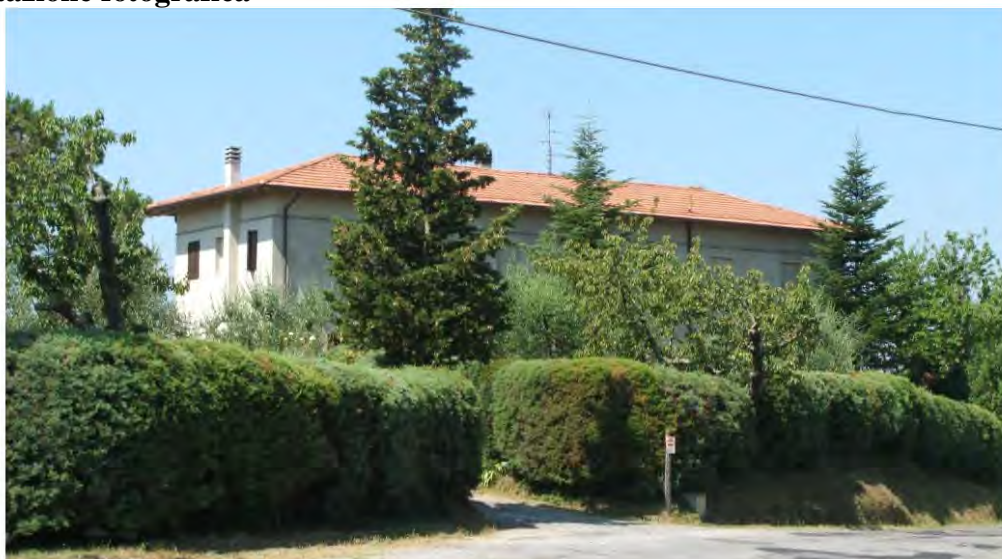
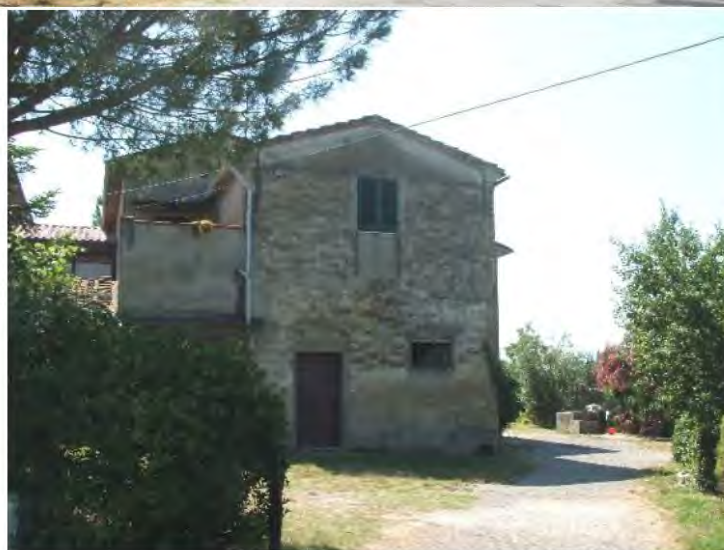
Descrizione: edifici di tipo rurale, piuttosto modificati nel tempo con il rifacimento dei tetti e l'aggiunta di strutture di servizio. Gli edifici sono organizzati su due livelli con aperture al piano terra e finestre di medie dimensioni al piano primo. L'edificio delle Ripine presenta una scalinata di accesso al piano superiore in appoggio alla facciata.

Contesto/relazioni – ampio cortile e giardino; annessi di tipo agricolo e pozzo

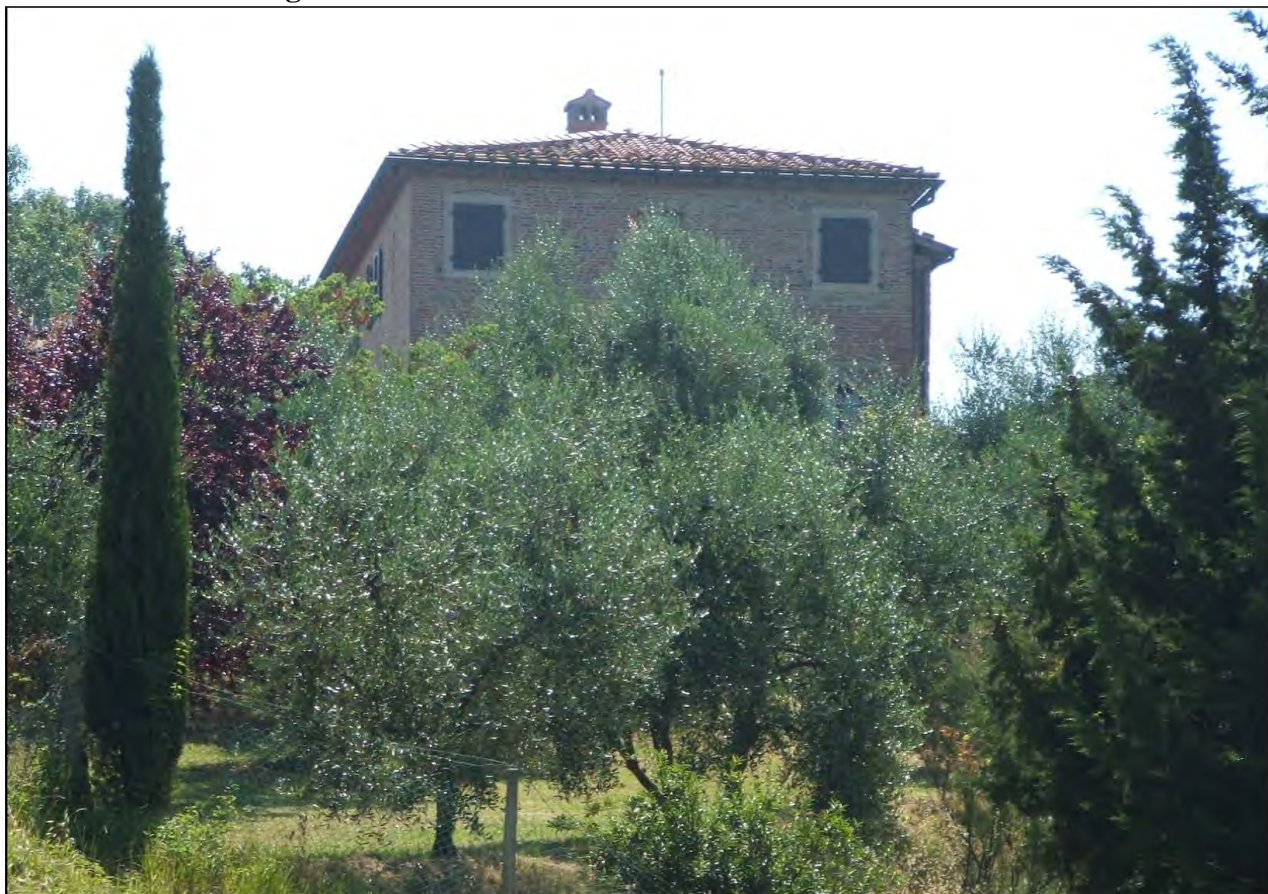
Descrizione: ampio complesso residenziale recentemente restaurato. I prospetti dopo il restauro sono stati riportati a vista lasciando la superficie sabbiata, mentre in origine l'intero edificio doveva essere intonacato. Il difficile accesso alla villa non permette una descrizione più dettagliata.

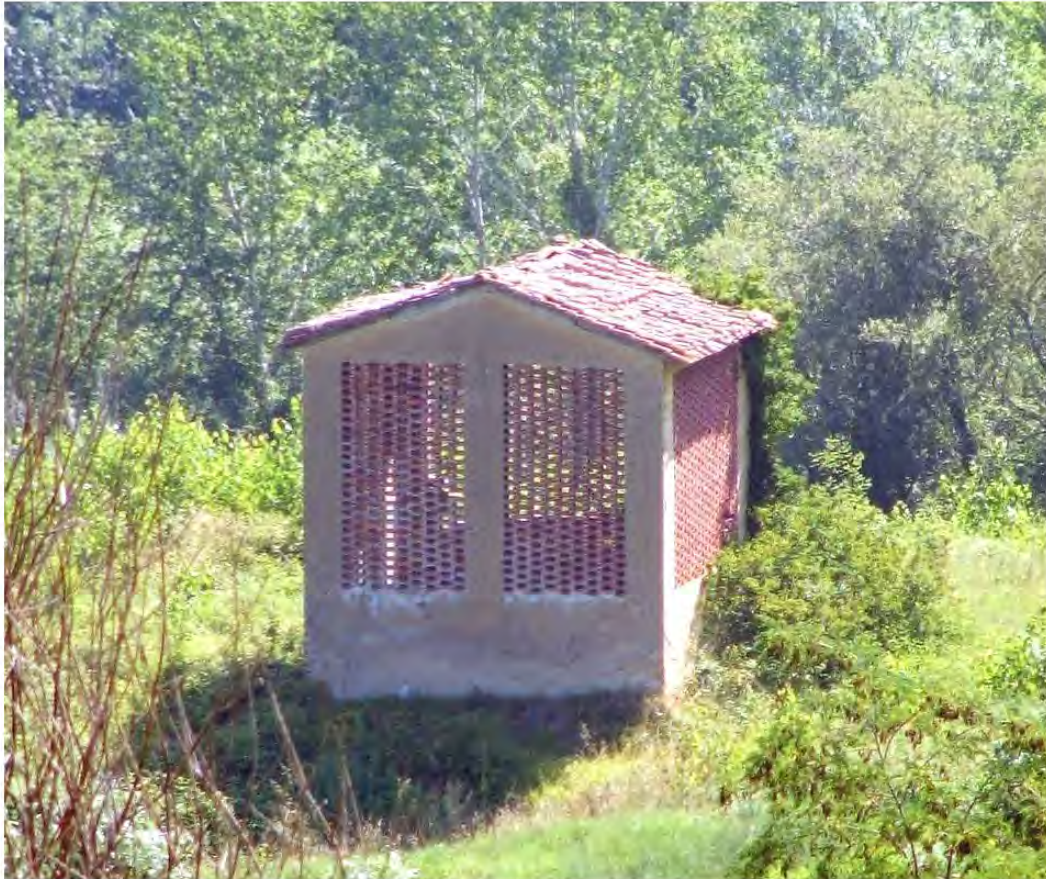
Descrizione: fienile a pianta quadrangolare con le caratteristiche trame in laterizio sui tre lati non occupati dalla apertura principale

Contesto/relazioni – struttura lontana da strutture di riferimento

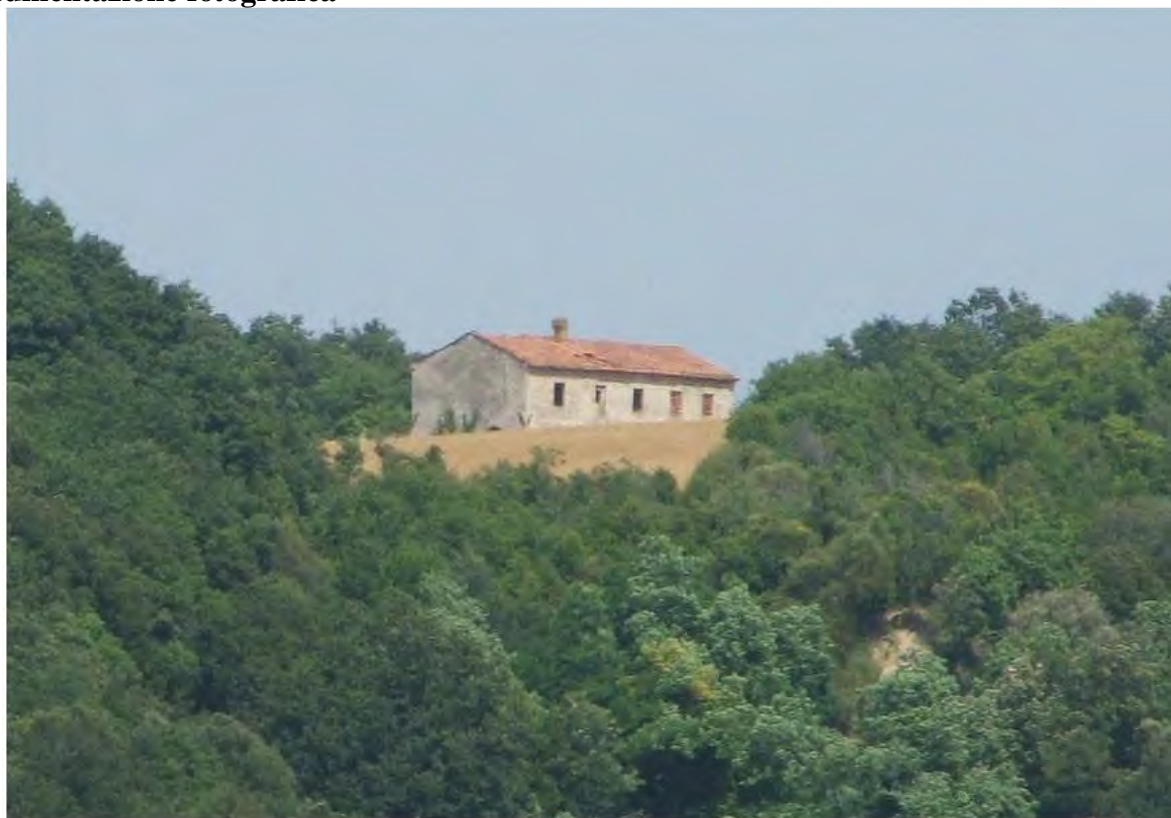
Descrizione: edificio a pianta rettangolare organizzato su due livelli con accessi all'abitazione e ai vani di servizio al piano terra.

Contesto/relazioni – edificio inserito in un'ampia area a verde collinare

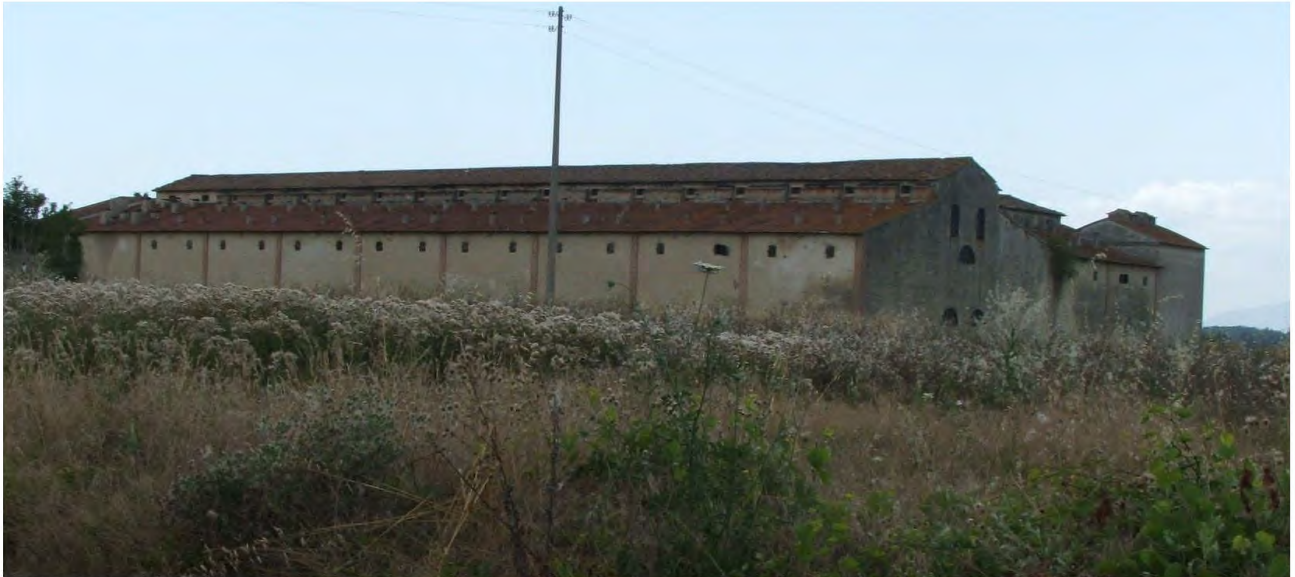
Descrizione: tabaccaia

Contesto/relazioni – inserita nelle vicinanze del complesso del Molino del Roglio

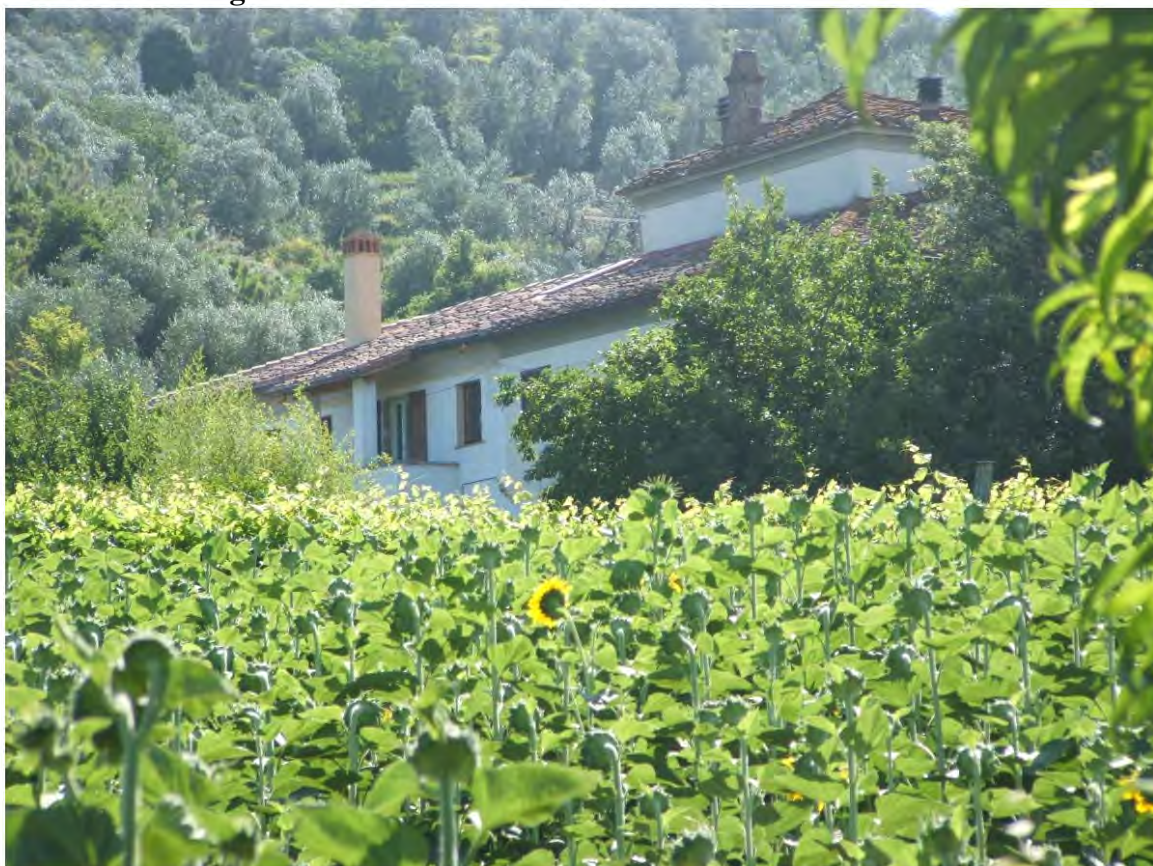
Descrizione: ampio edificio a pianta quadrangolare, suddiviso in più unità abitative. Organizzato su due livelli, in origine doveva possedere solo un accesso al piano primo per mezzo di scalinata in appoggio al prospetto, con tettoia a pilastri. Un ulteriore piano si localizza nella torretta–lucernario al centro del tetto.

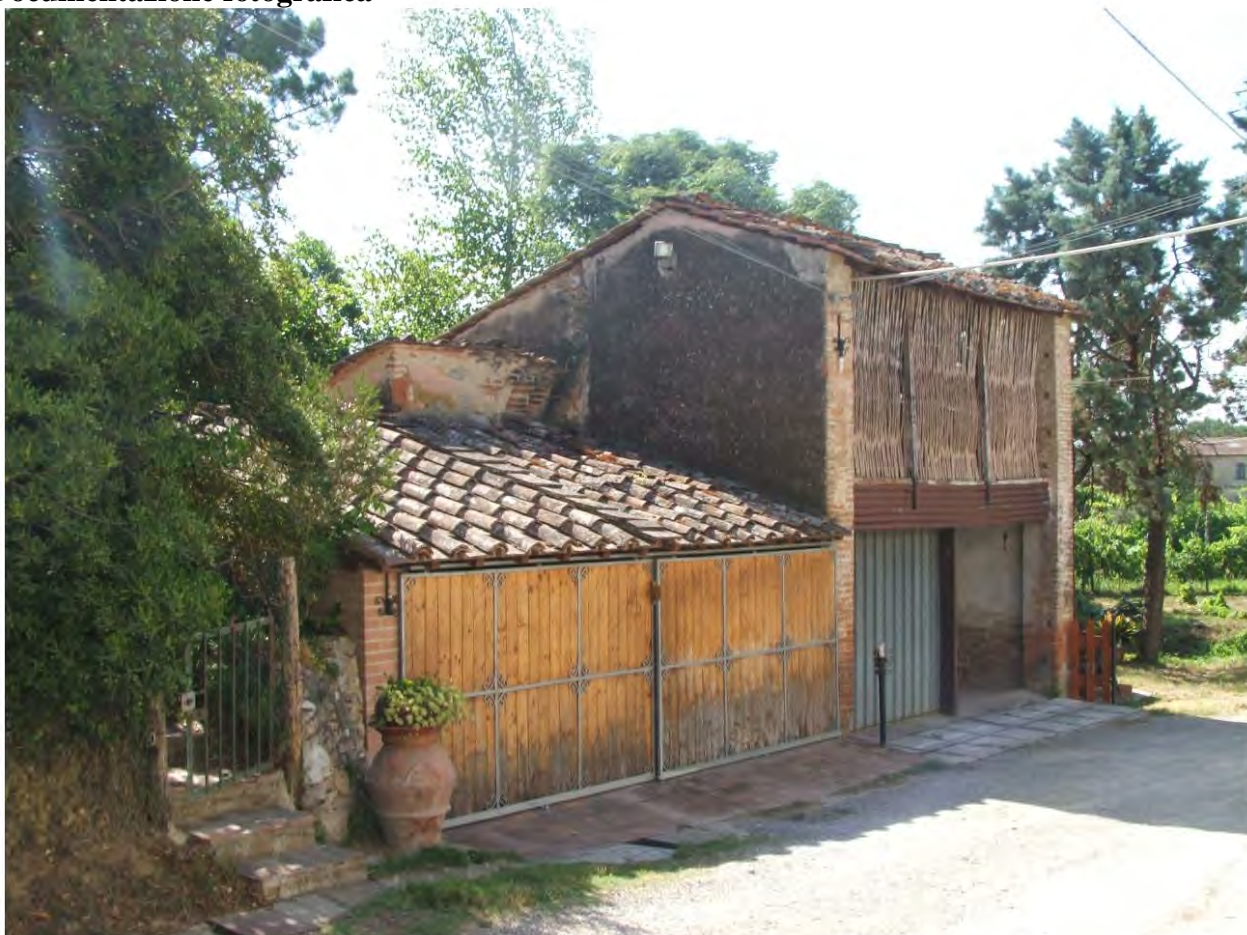
Descrizione: annessi di tipo agricolo, in parte ricostruiti, in origine con funzione di rimessa e granaio

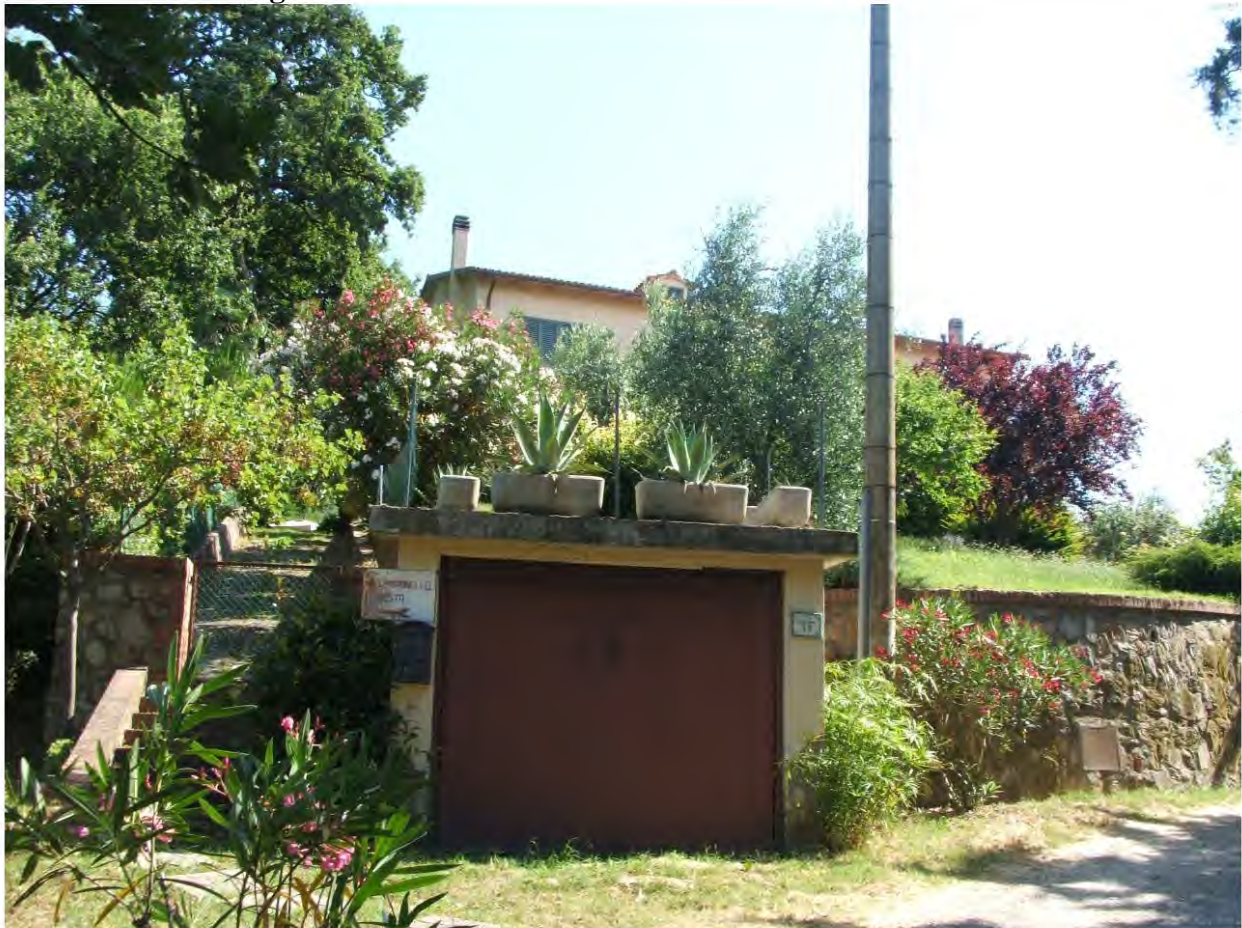
Descrizione: edificio di tipo rurale in buona parte ristrutturato, con loggiato antistante e accessi al piano terra: L'edificio non abitualmente abitato non è stato documentato se non dall'esterno.

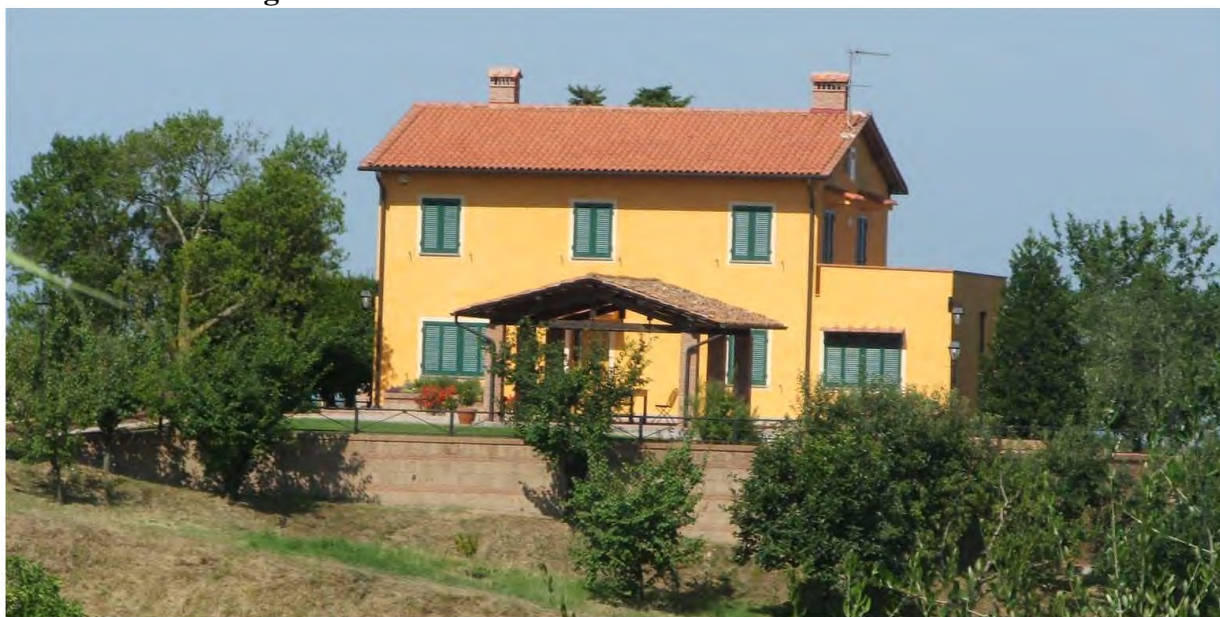
Descrizione: edificio di impianto originale di tipo rurale, oggi completamente ristrutturato ha perduto buona parte delle sue caratteristiche iniziali. Si tratta di una struttura su due livelli, con gli accessi al piano terra.

Contesto/relazioni – entro un'ampia area a giardino, con annessi recenti oltre ad un corpo in appoggio sul lato est su cui si imposta un terrazzo.

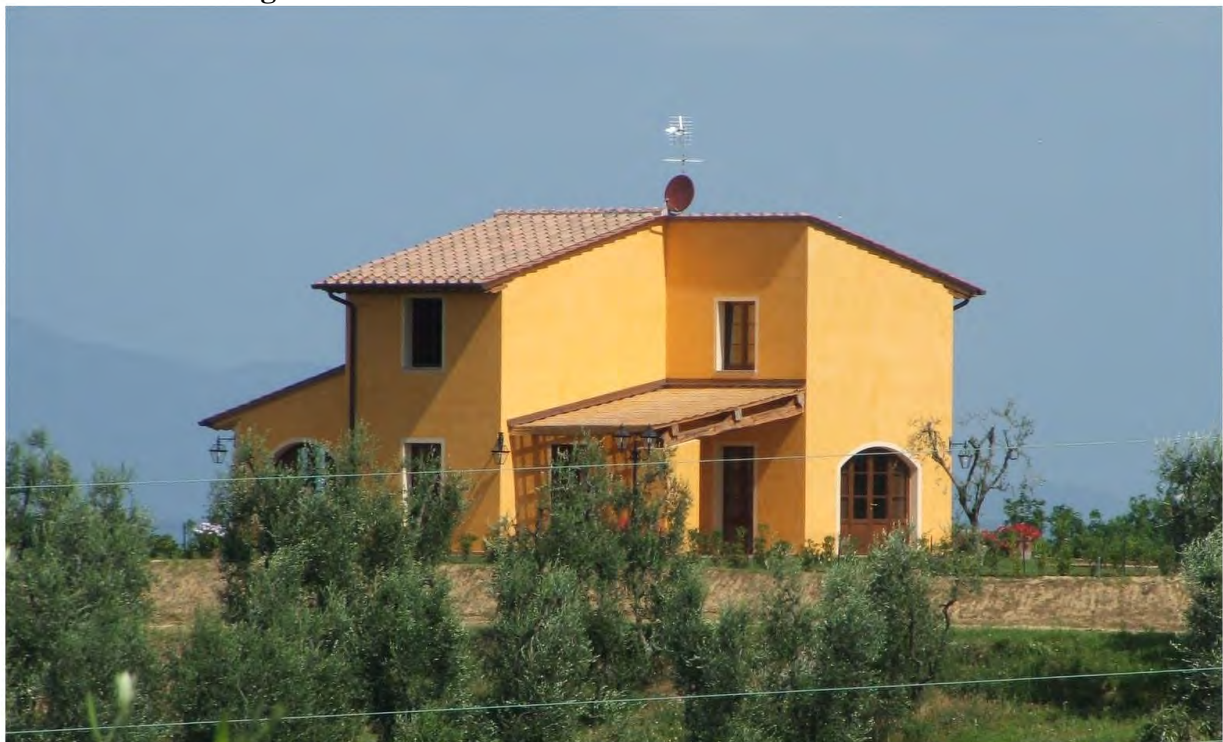
Descrizione: edificio a pianta irregolare con un corpo centrale e annessi in appoggio che il restauro recente hanno compreso nella superficie abitativa.

Contesto/relazioni – inserito in un ampio giardino

Conservazione/rischio – La ristrutturazione recente ha causato la perdita delle caratteristiche originali
