Schedatura del patrimonio edilizio esistente nel territorio agricolo

ALLEGATO ALLA CARTA ST P 3
(Aggiornamento 2022)

Metodologia in sintesi per l'attribuzione del giudizio di valore storico-architettonico e paesaggistico agli edifici schedati dal Comune di Palaia e ricadenti in Territorio Rurale.

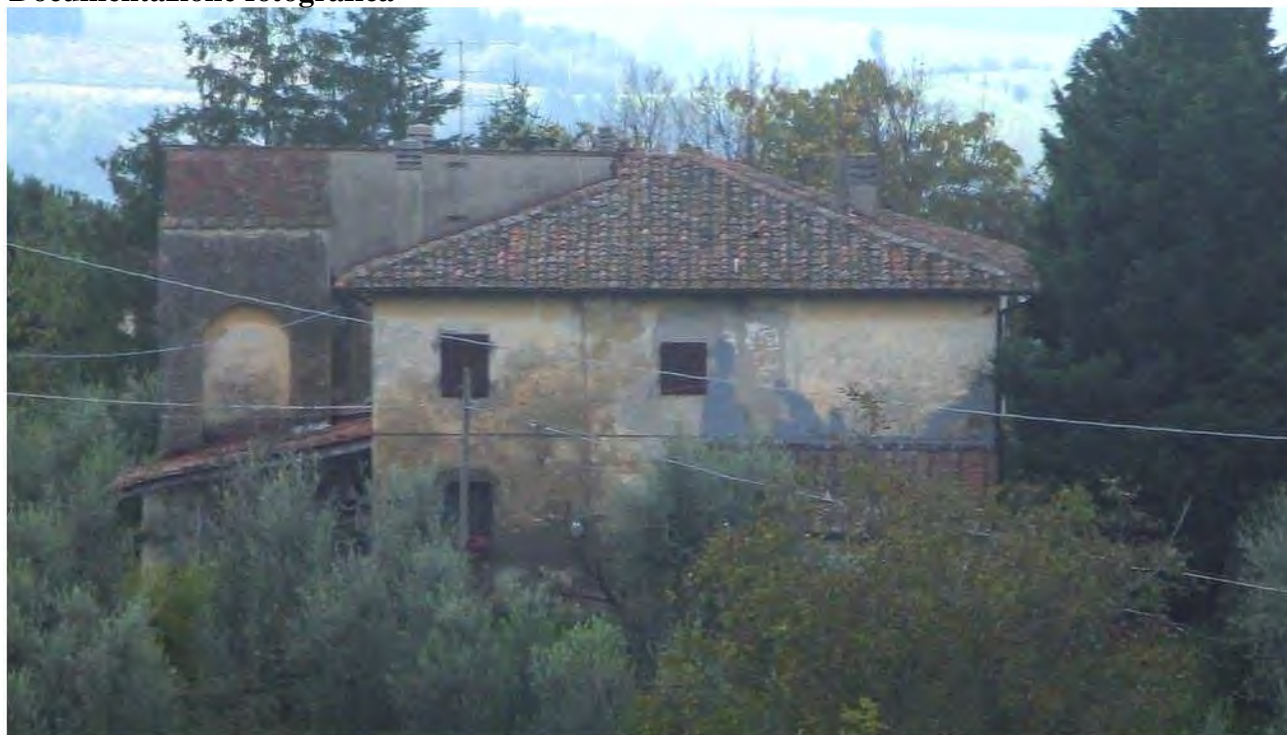
Descrizione: edificio costituito da più corpi di fabbrica. L'edificio principale è organizzato su due livelli con portale principale al piano terra e finestre di piccole dimensioni su entrambi i livelli.

Contesto/relazioni – giardino circostante

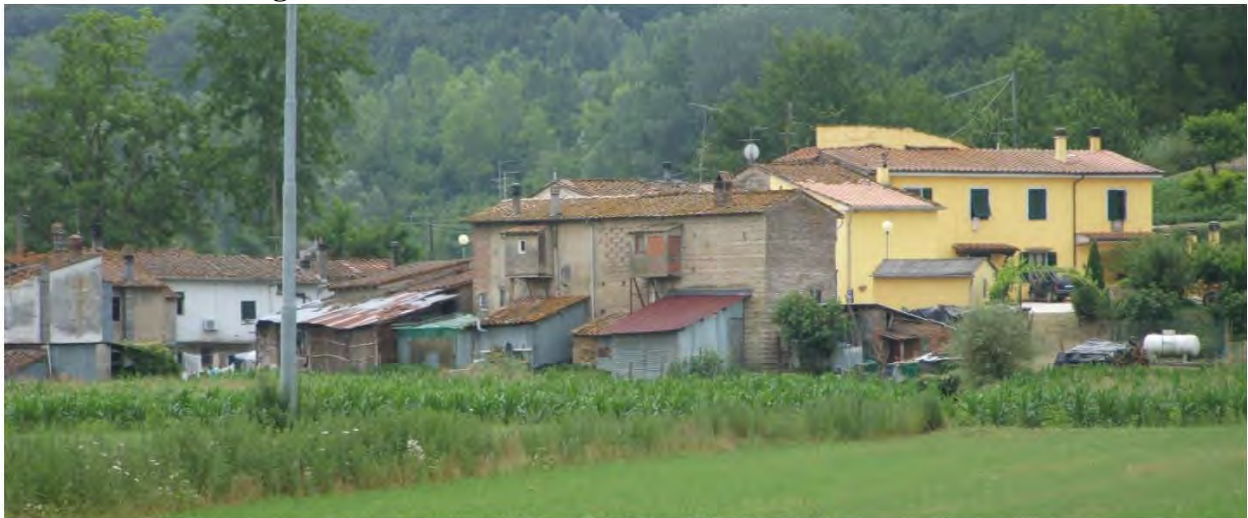
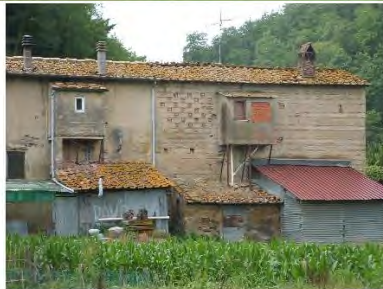
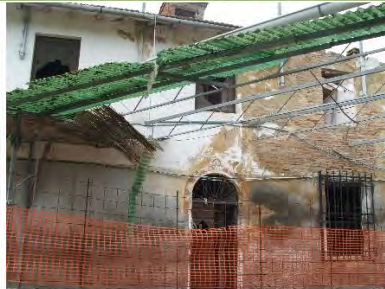
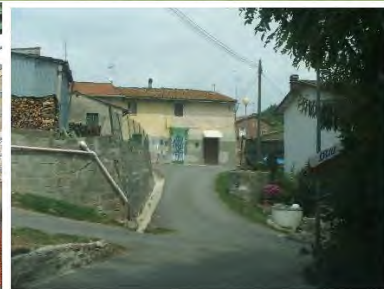
Descrizione: il contesto del piccolo aggregato è considerato unitariamente volendo con ciò dare indicazione della necessità di tutelare un centro storicamente rilevante che ha in questi anni perduto la fisionomia originale. Si tratta di una serie di edifici, alcuni restaurati, nella maggior parte in forte degrado.

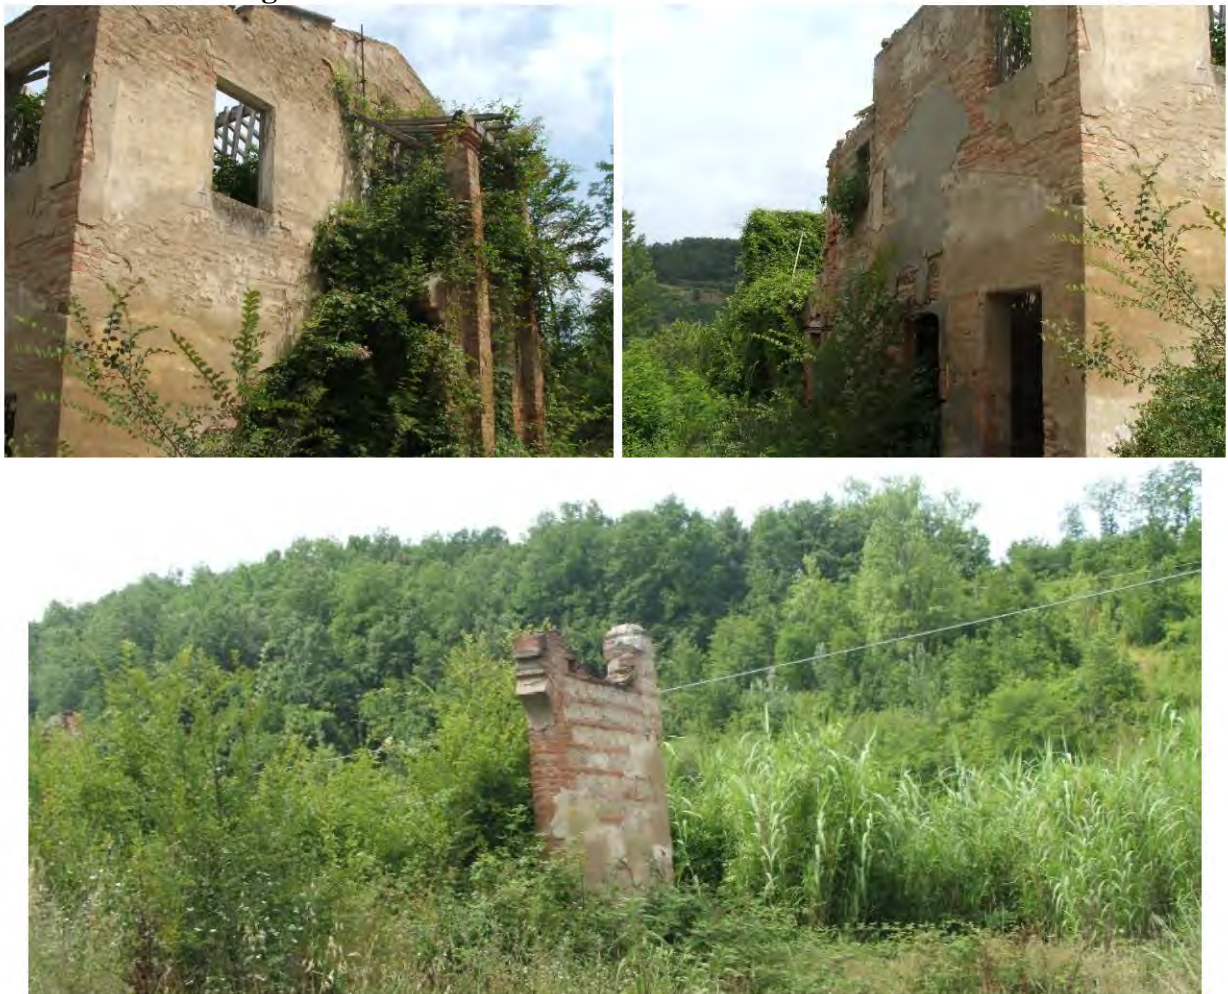
Descrizione: edificio rurale a pianta quadrangolare organizzato su due livelli, con l'accesso al primo piano abitativo con scalinata poggiante sul prospetto laterale e tettoia a pilastri. Al piano terra sono gli spazi di servizio.

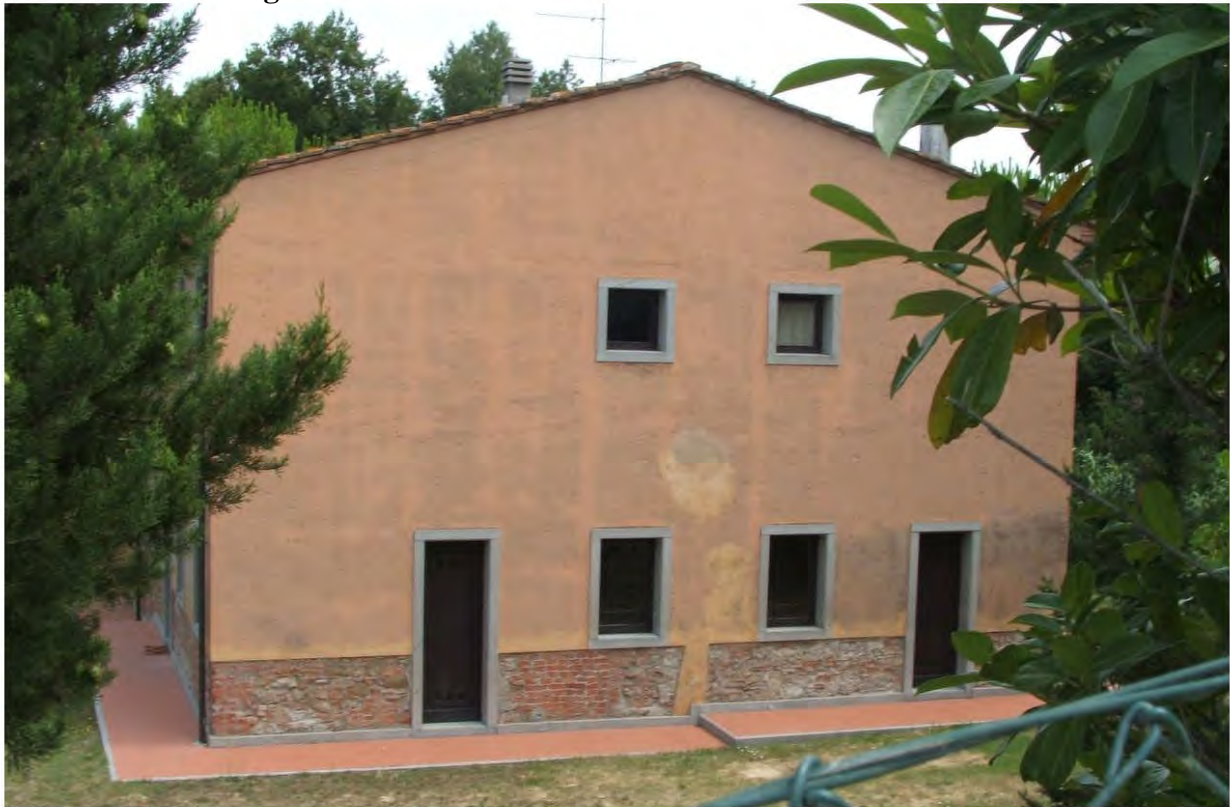
Descrizione: edificio completamente ristrutturato che ha perduto in parte le caratteristiche originali. Si tratta di un ampio edificio a pianta quadrangolare con gli accessi al piano terra anche per quelli che in origine erano gli ambienti di servizio ed oggi sono stati trasformati in vani abitativi. Al primo piano sono finestre di diverse dimensioni solo recentemente sottolineate da cornice liscia.

Conservazione/rischio – buono stato di conservazione pur con la perdita dei dati

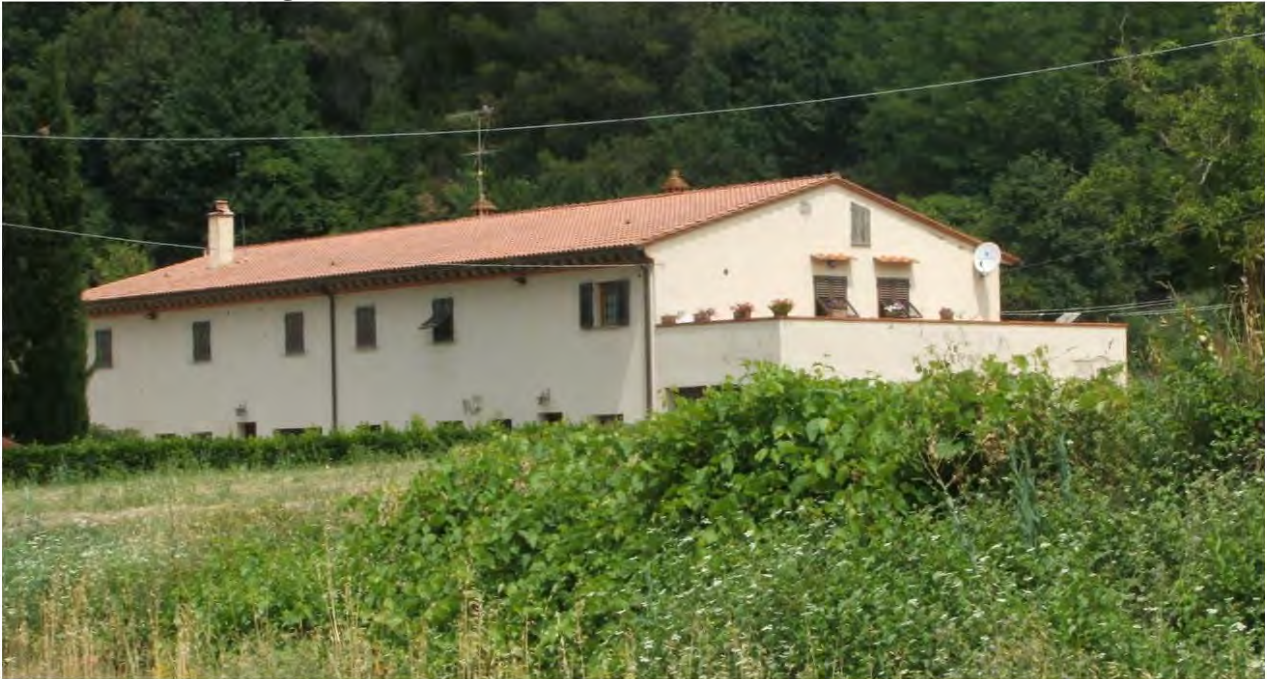
Descrizione: ampio casolare a pianta rettangolare recentemente e pesantemente restaurato. Si tratta di un complesso che forse in origine era composto da più corpi di fabbrica ma che la intonacatura non permette di leggere. Edificio suddiviso in più unità abitative, organizzato su due livelli, con al piano terra gli accessi e le finestre dei vani abitativi e al primo piano finestre di piccole dimensioni e grande terrazza recente sul lato sud.

Contesto/relazioni – ampio giardino/cortile con granaio

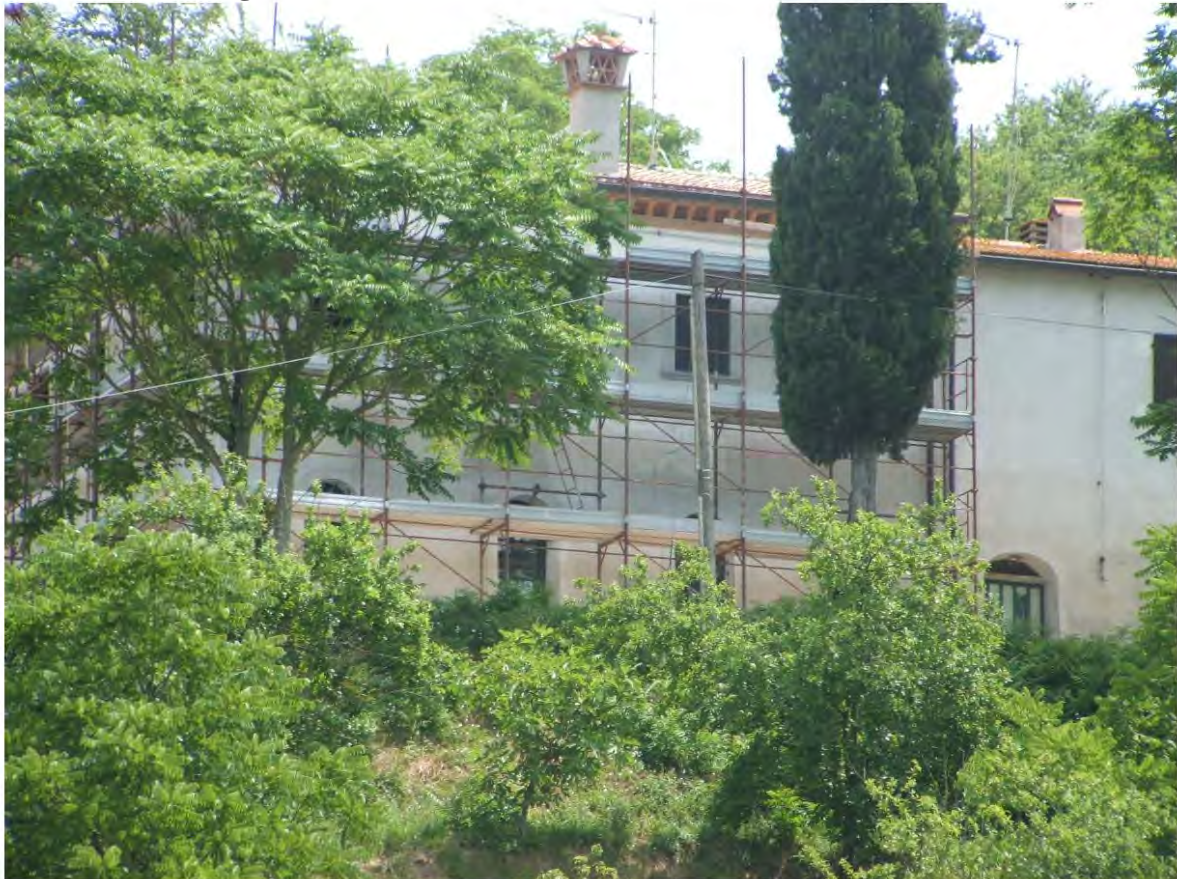
Descrizione: ampio complesso composto da due corpi di fabbrica. Edifici residenziali organizzati su due livelli con gli accessi al piano terra. L'edificio principale, in fase di restauro, risulta curato nella definizione delle finestre, del sottotetto e dei portali.

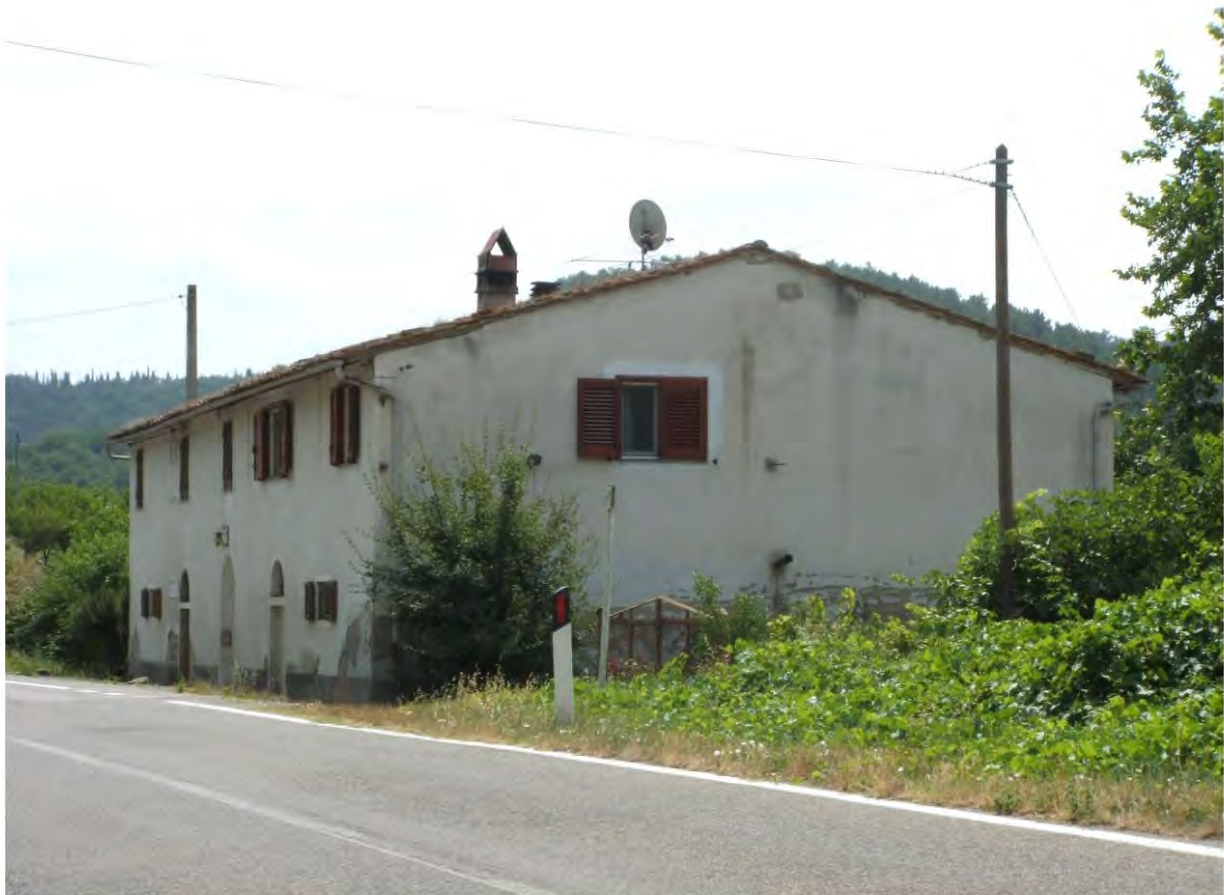
Descrizione: ampio edificio rurale, a pianta quadrangolare, organizzato su due livelli abitativi. Al piano terra oltre al portalino di accesso sono altre porte, con rostra, che in origine potevano accedere agli ambienti di servizio. Al primo piano le finestre sono di piccole dimensioni.

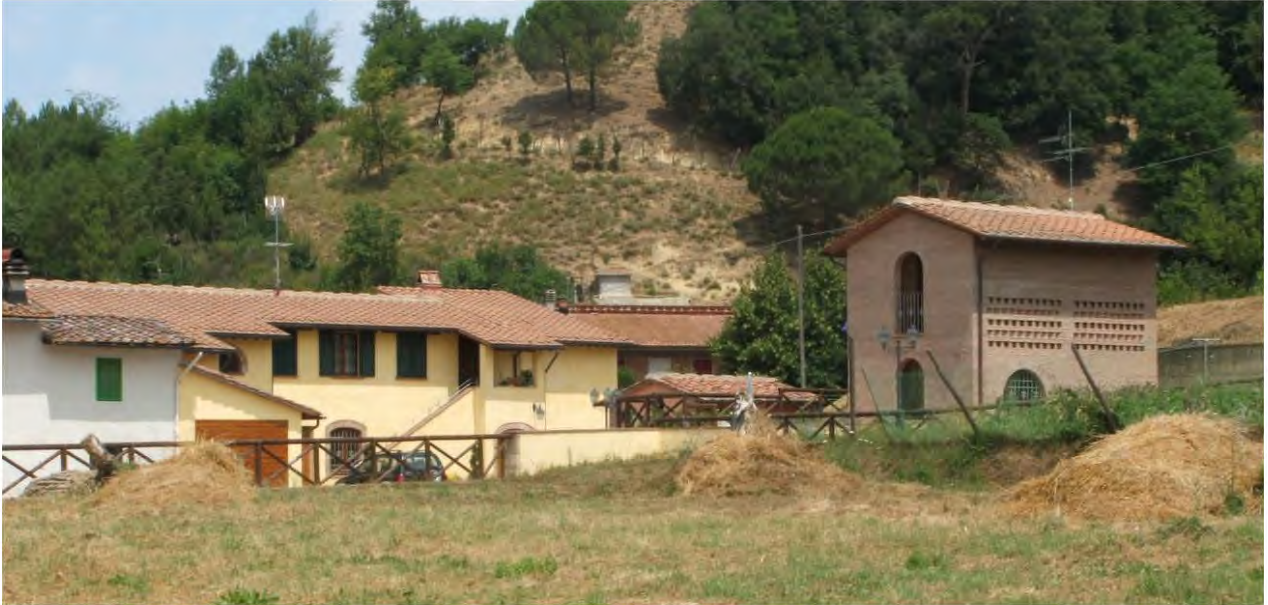
Descrizione: il complesso recentemente restaurato ha perduto la funzione di edificio rurale che aveva in origine e la ristrutturazione ha cancellato parte dei tratti originali del complesso architettonico. Rimangono testimoni di questa origine le scale di accesso al piano superiore, il granaio e la pianta dell'edificio stesso.

Contesto/relazioni – cortile con annessi ristrutturati: granaio, forno

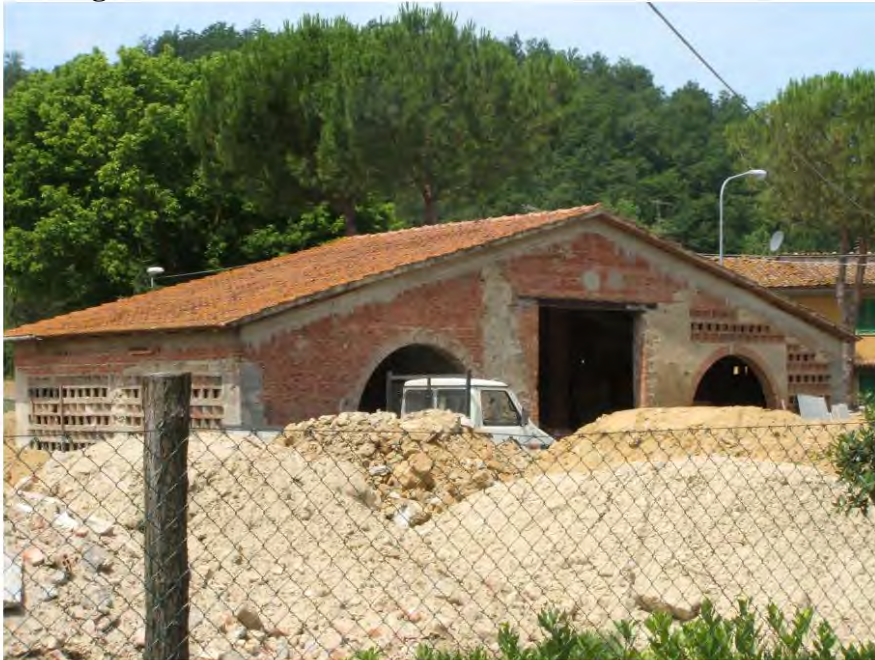
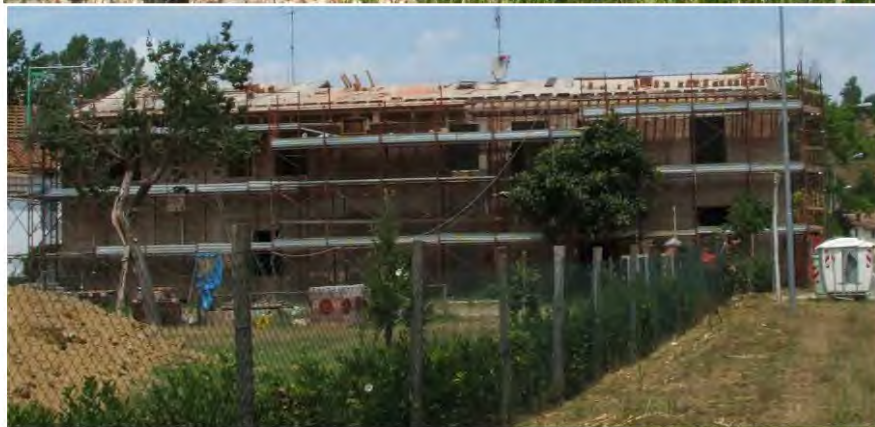
Descrizione: edifici in fase di ristrutturazione che hanno in buona parte perduto le loro caratteristiche di ruralità. L'edificio principale, composto da più corpi di fabbrica è stato per lo più ricostruito e il granaio antistante ha conservato solo nella porzione destra la struttura originale.

Contesto/relazioni – ampio cortile centrale

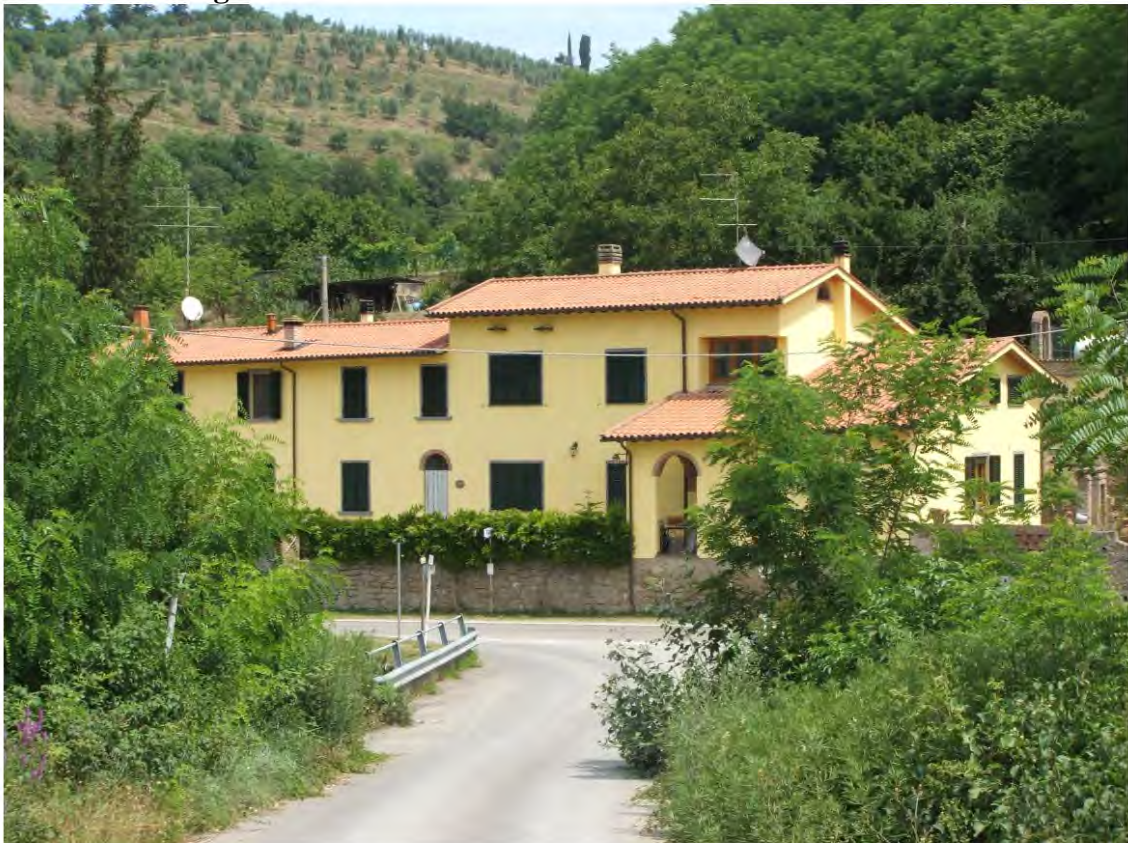
Descrizione: edificio completamente ristrutturato che ha mantenuto poche caratteristiche originali. Il complesso è comunque segnalato per la permanenza dell'edificato sulle strutture originali che sono state comunque modificate anche nelle aperture al piano terra e ai piani successivi.

Conservazione/rischio – ristrutturato

Grado di valore – Basso

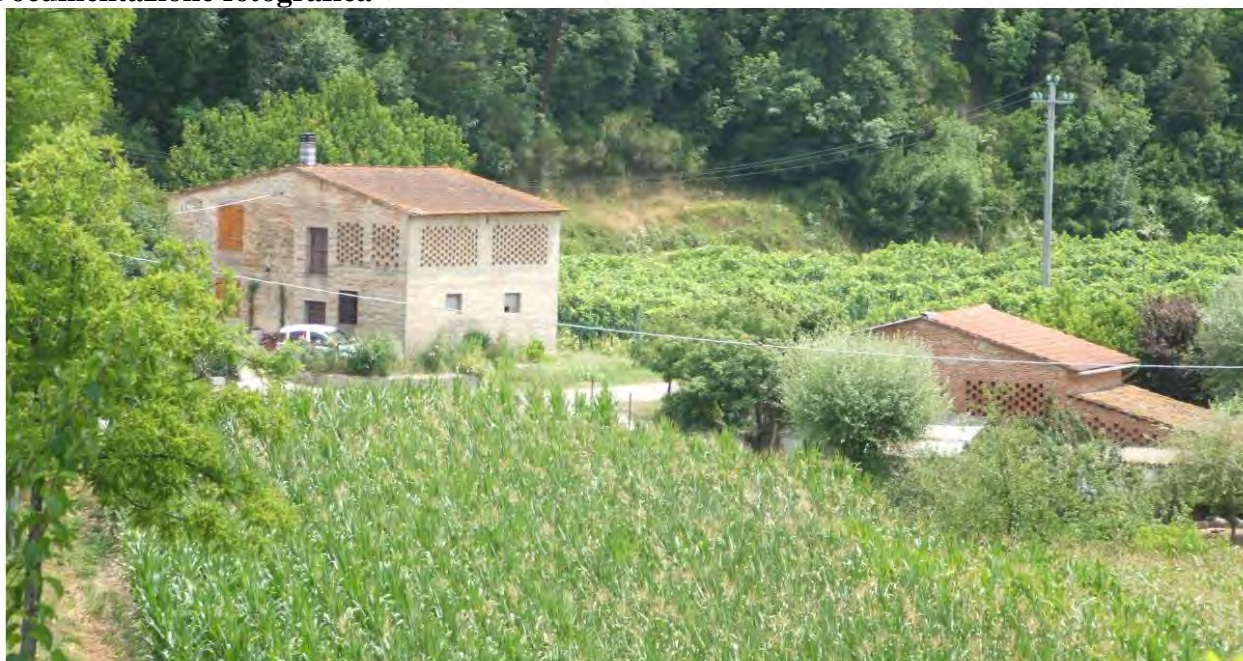
N° Scheda – 152

Descrizione: edificio in origine destinati ad uso agricolo ed in parte ristrutturati con modifica delle funzioni. Si tratta di fienili, in un caso restaurato e in parte usato a scopi abitativi.

Conservazione/rischio – buono stato di conservazione

Grado di valore – Basso

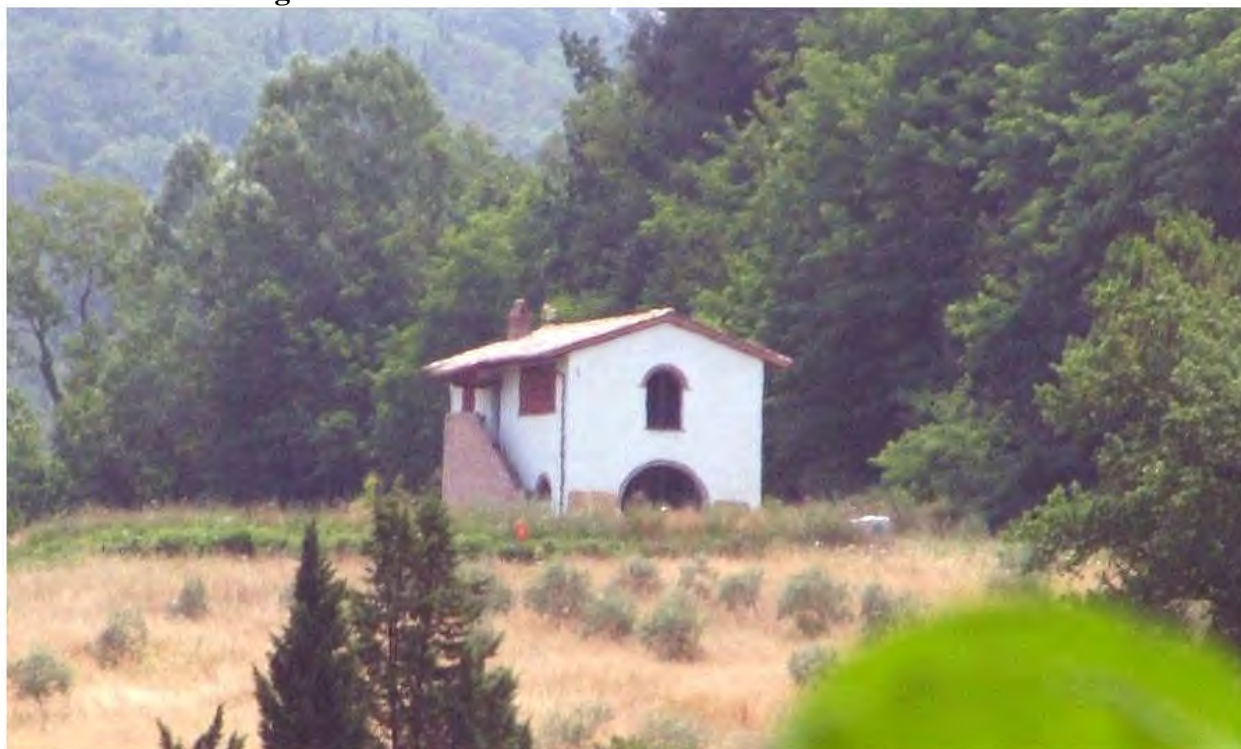
N° Scheda – 153

Descrizione: edificio di tipo rurale. Si tratta di un fienile ristrutturato ad abitazione.

Conservazione/rischio – ristrutturato

Grado di valore – Medio

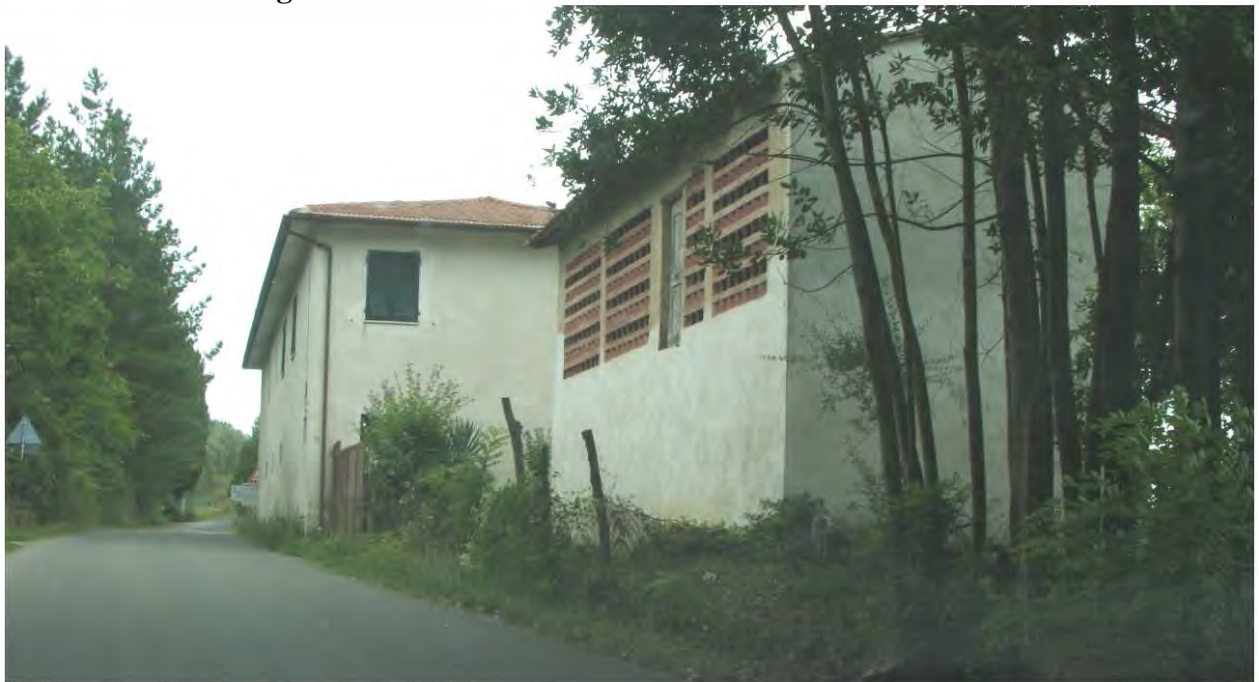
N° Scheda – 154

Descrizione: edificio organizzato su due livelli con accesso al piano abitativo da scalinata in appoggio al prospetto principale. Al piano terra sono gli spazi di servizio: cantine, ecc.

Conservazione/rischio – mediocre stato di conservazione

Grado di valore – Basso

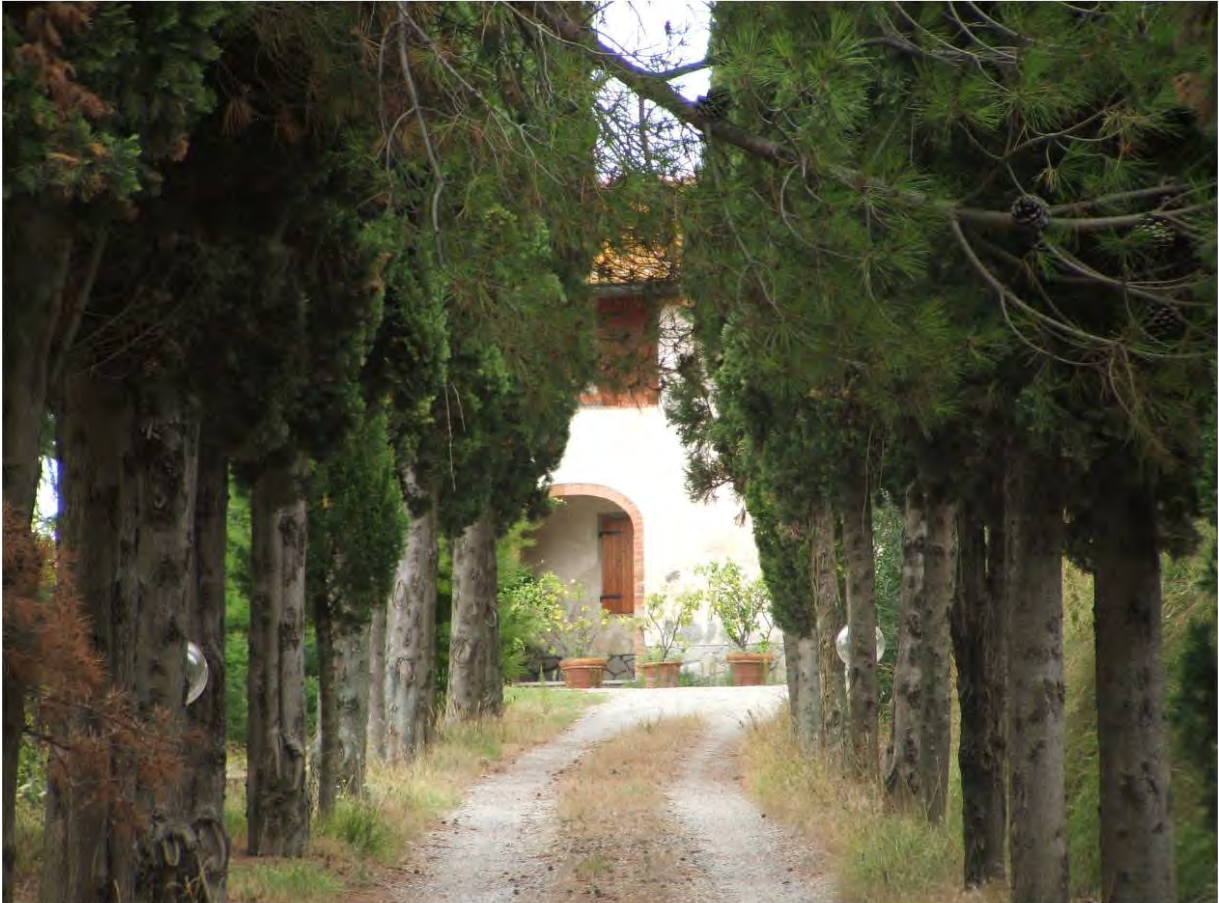
N° Scheda – 155

Descrizione: l'edificio è segnalato perché indicato con un toponimo che ne rileva la vicinanza ad una struttura produttiva. L'impossibilità di accedere non permette in questa fase una descrizione corretta.

Grado di valore – Medio

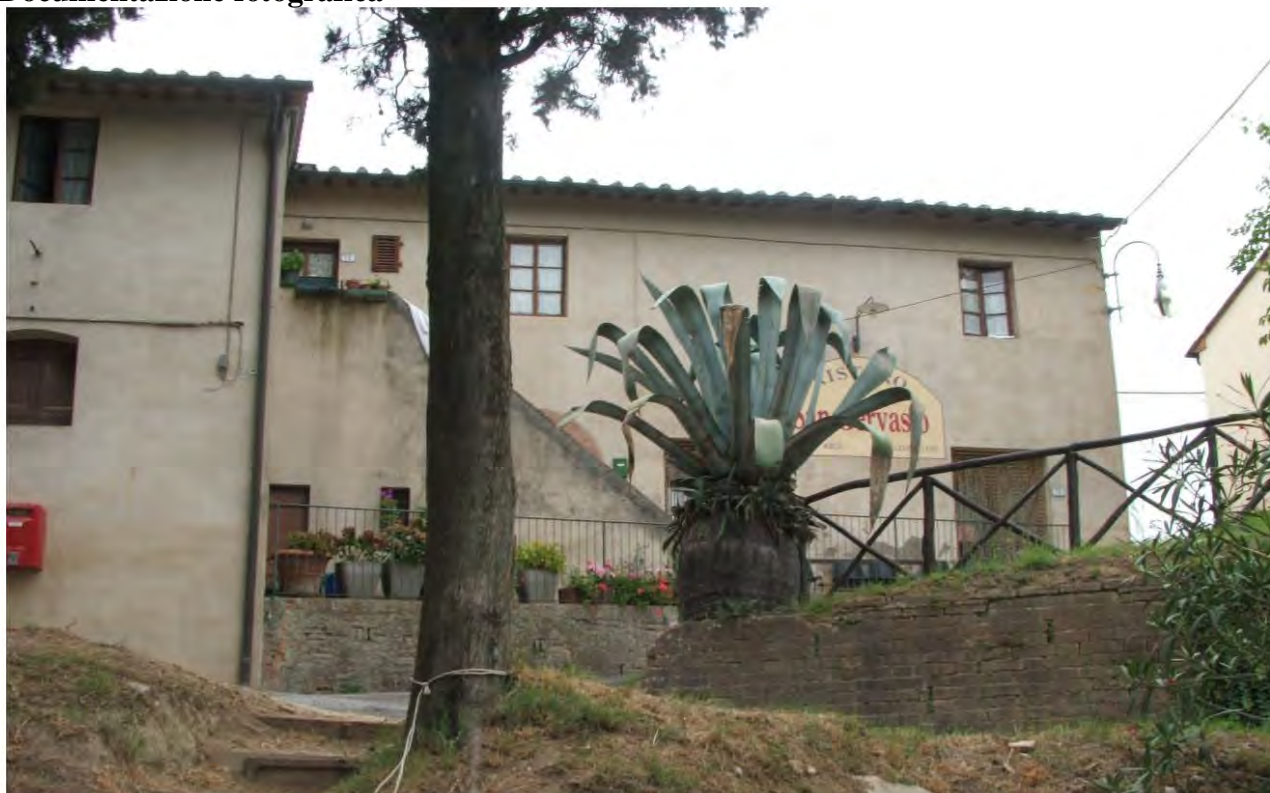
Descrizione: edificio rurale inserito nel borgo di S. Gervasio, in appoggio alle strutture nate intorno alla villa. Edificio a due piani, col piano terra in origine occupato da ambienti di servizio ed oggi da un esercizio commerciale. La scalinata in facciata introduce al primo piano abitativo con finestre di piccole dimensioni.

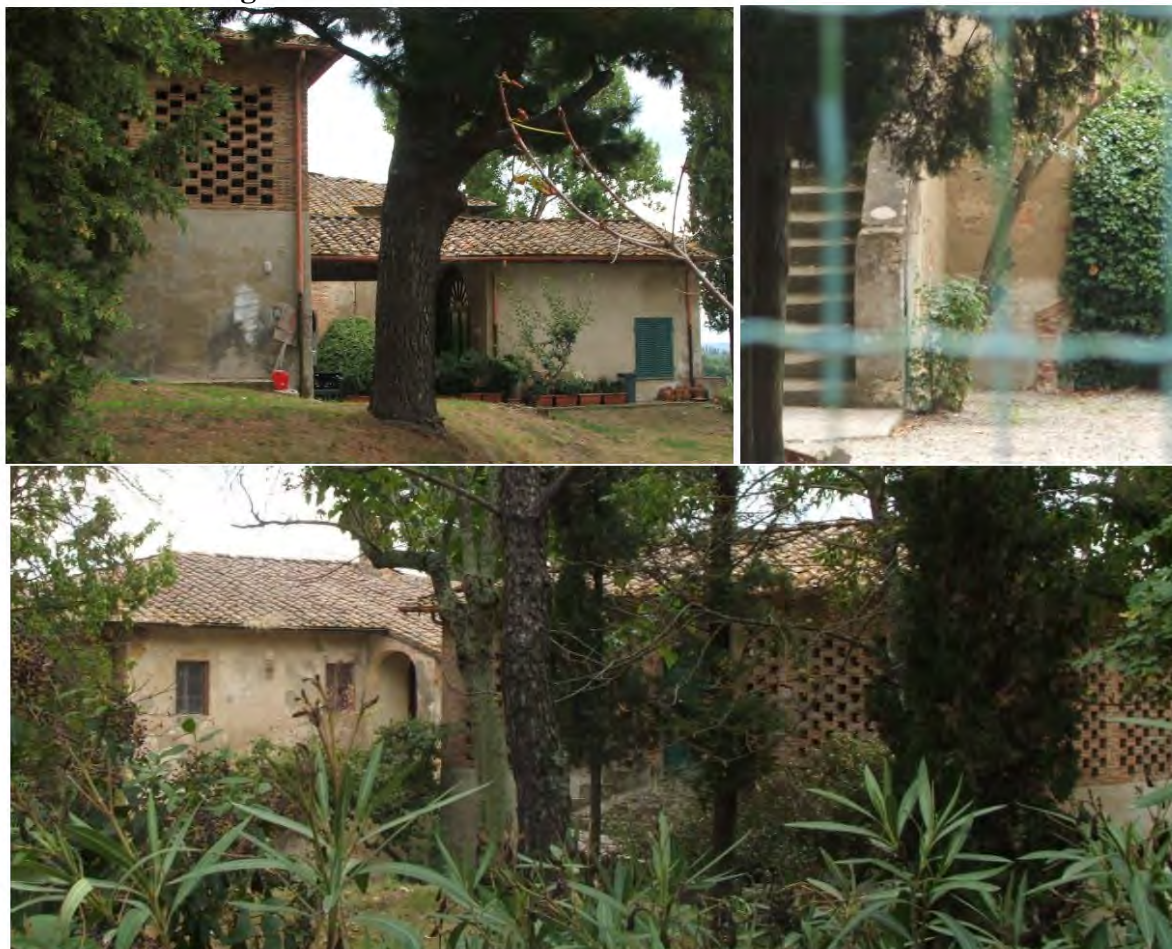
Descrizione: l'edificio principale a pianta rettangolare ha mantenuto le caratteristiche rurale del territorio; è organizzato su due livelli, col piano terra occupato dagli ambienti di servizio e il primo piano con funzione abitativa. L'accesso al primo piano avviene con la scalinata in appoggio alla facciata che termina con tettoia o piccolo loggiato.

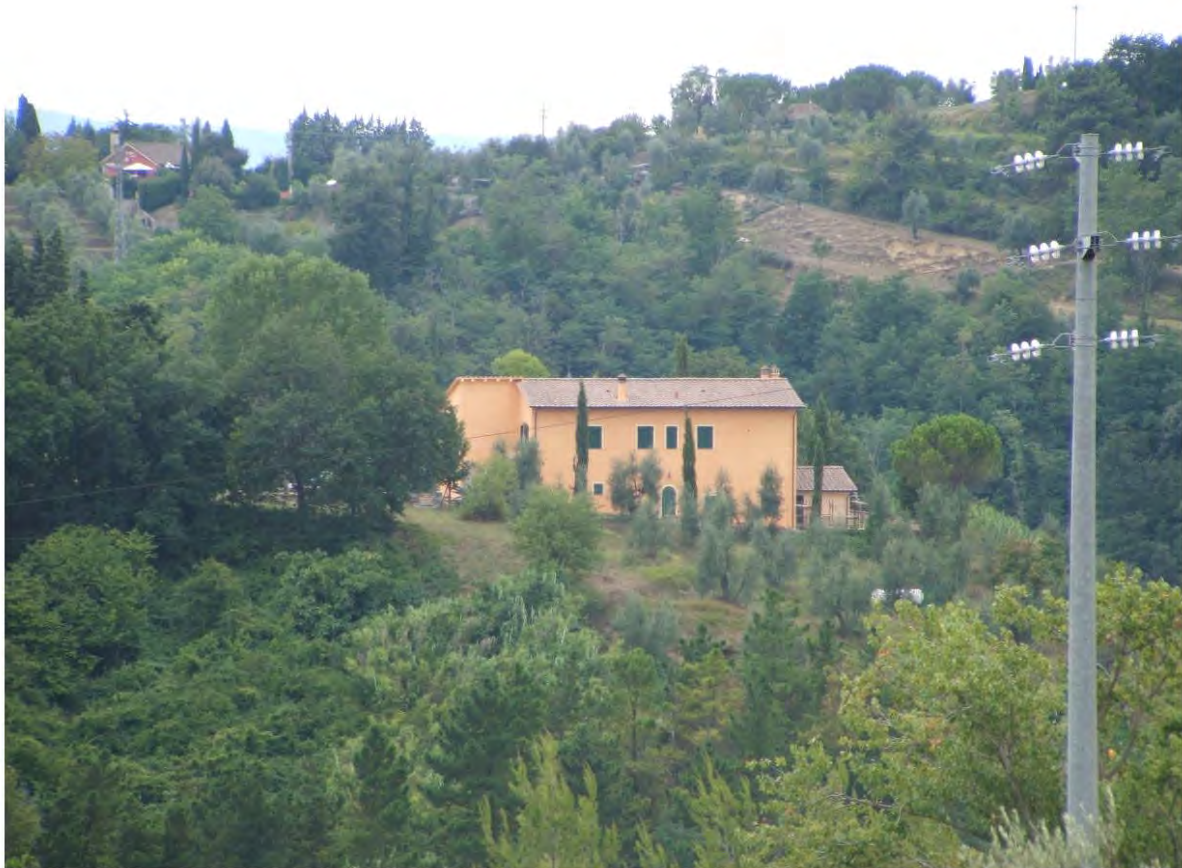
Descrizione: ampio edificio ristrutturato, organizzato su due livelli abitativi con gli accessi al piano terra e finestre di medie dimensioni al primo piano. Il complesso è il risultato probabile dell'accorpamento di più corpi di fabbrica non più leggibili dopo la ristrutturazione.

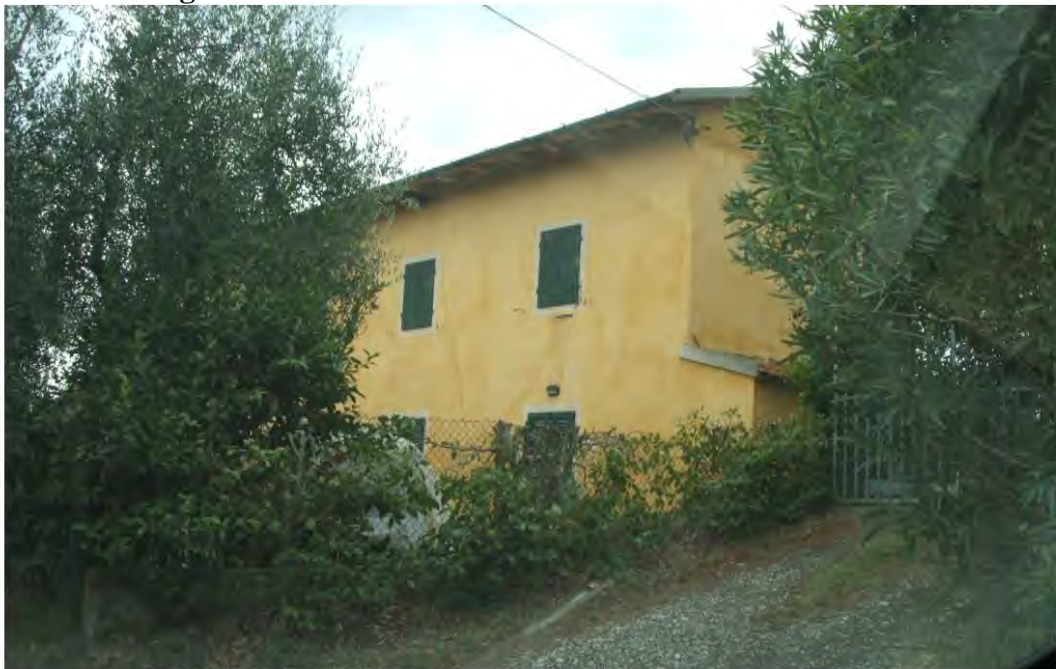
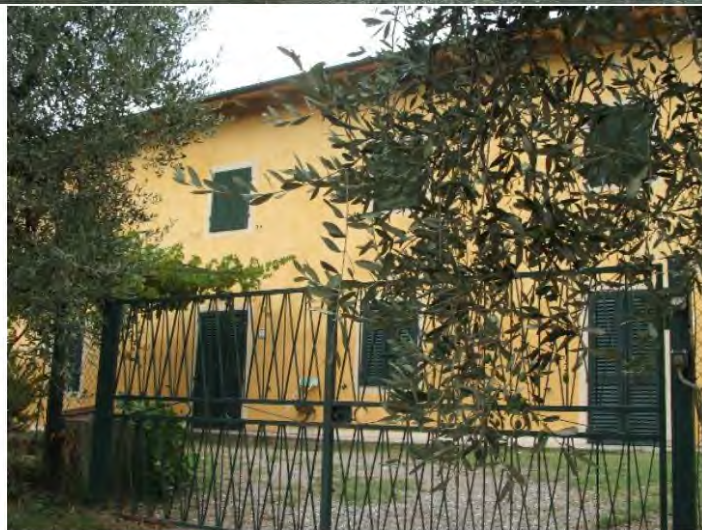
Descrizione: edificio rurale ad impianto unitario, organizzato su due livelli con accessi al piano terra e spazio abitativo su entrambi. L'edificio recentemente restaurato ha perso in parte le caratteristiche originali, ma mantiene intatta l'organizzazione delle aperture e i volumi.

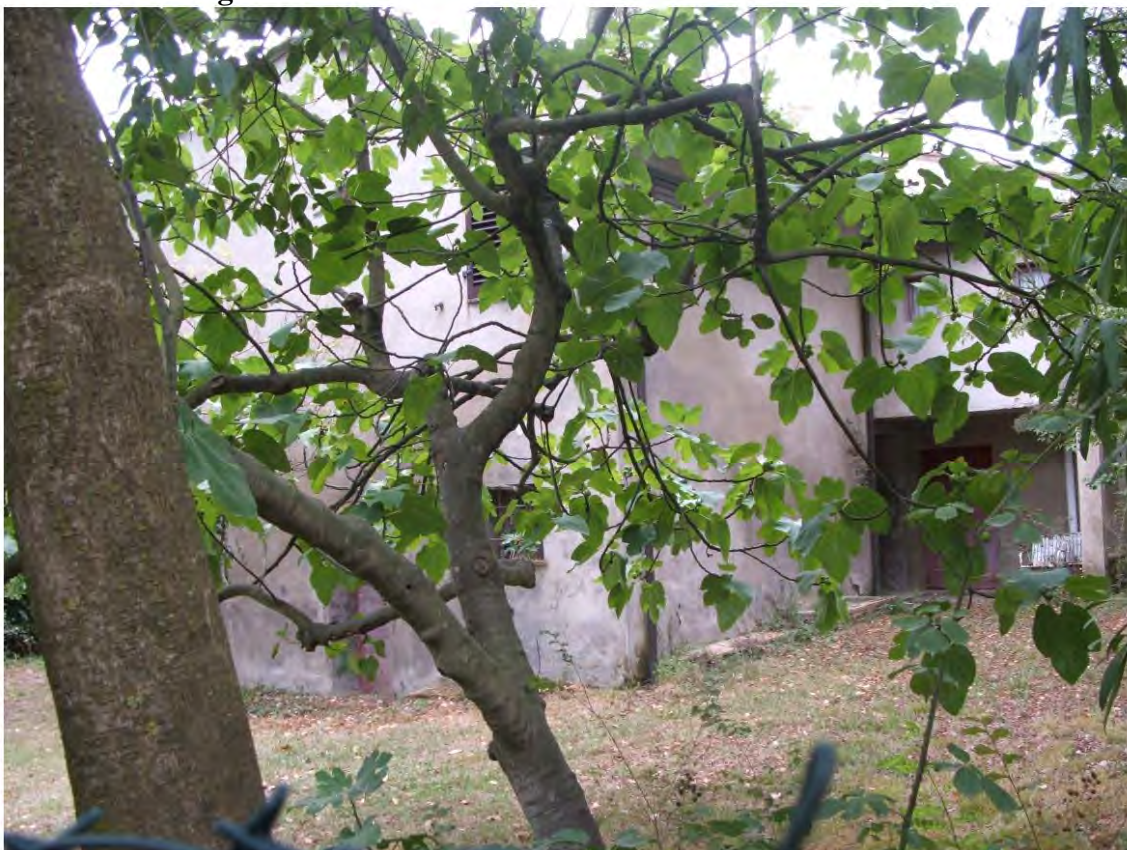
Descrizione: edificio a pianta irregolare organizzato su due livelli, con accessi al piano terra e aperture di medie e piccole dimensioni al primo piano abitativo. L'edificio principale presenta strutture di servizio addossate. L'edificio non abitualmente abitato non è stato visionato.

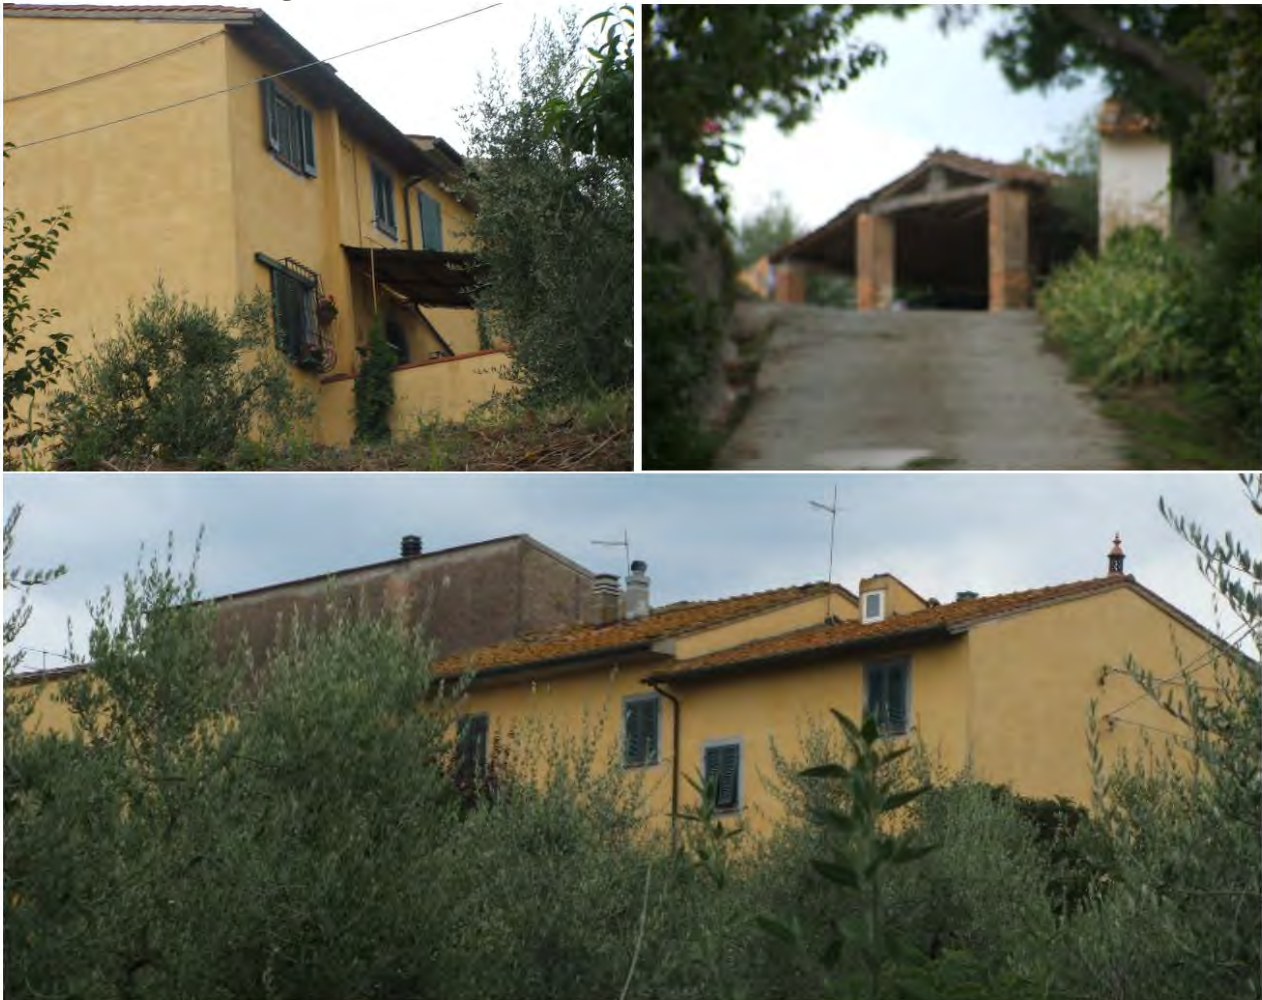
Descrizione: gli edifici costituiscono un nucleo abitativo originale nell'integrità della distribuzione e della posizione delle strutture, anche se in buona parte risultano ristrutturate o restaurate. L'edificio principale in particolare è completamente ristrutturato anche se in parte mantiene lo schema originale delle aperture. Alcuni degli annessi sono stati restaurati.

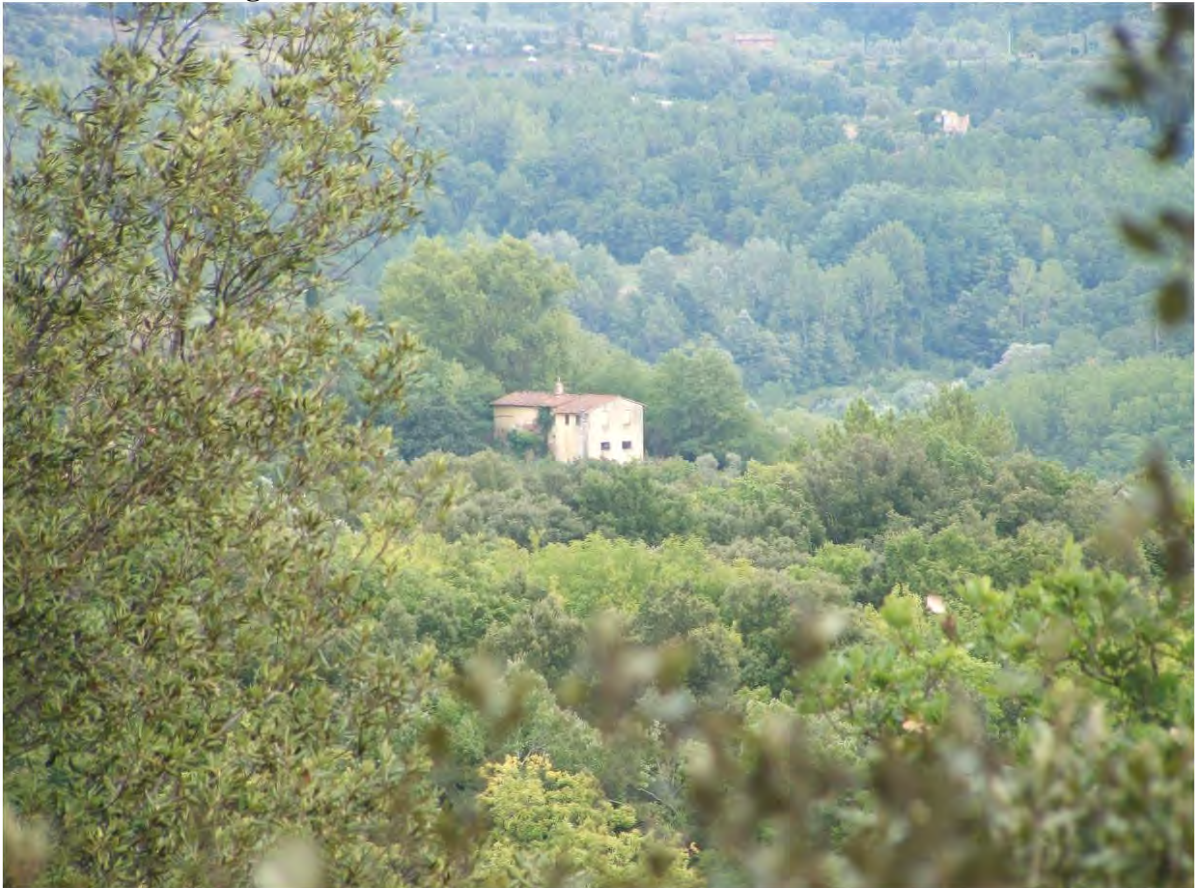
Descrizione: edificio rurale a due piani con caratteristica scalinata di accesso al primo piano abitativo, in appoggio della facciata.
