Schedatura del patrimonio edilizio esistente nel territorio agricolo

ALLEGATO ALLA CARTA ST P 3
(Aggiornamento 2022)

Metodologia in sintesi per l'attribuzione del giudizio di valore storico-architettonico e paesaggistico agli edifici schedati dal Comune di Palaia e ricadenti in Territorio Rurale.

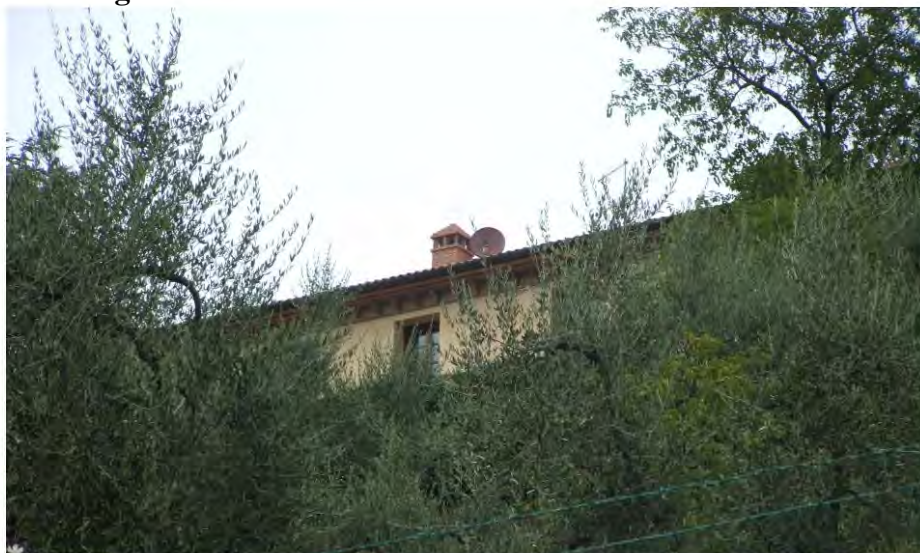
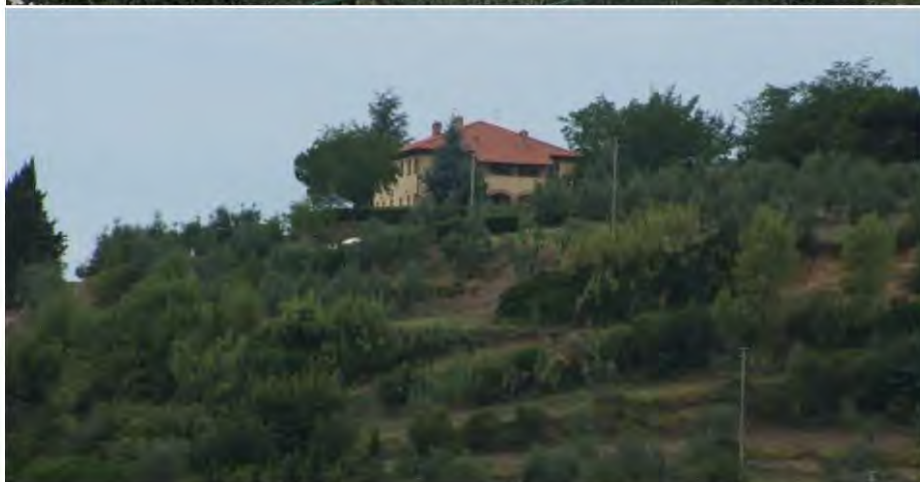
Descrizione: ampio edificio rurale completamente ristrutturato e trasformato in struttura recettiva. La ristrutturazione ha mantenuto la spartizione e le dimensioni delle aperture al piano terra e al primo piano.

Contesto/relazioni – Gli interventi recenti hanno aggiunto un loggiato in facciata; ampio parco con piscina

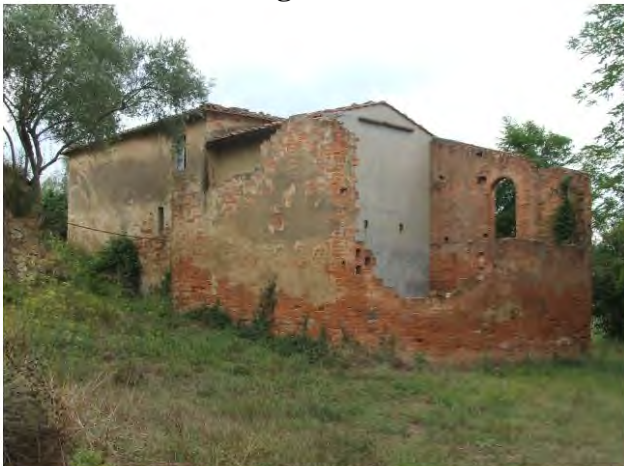
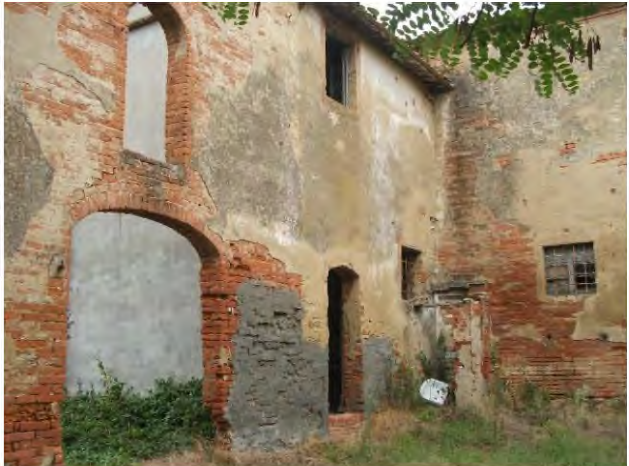
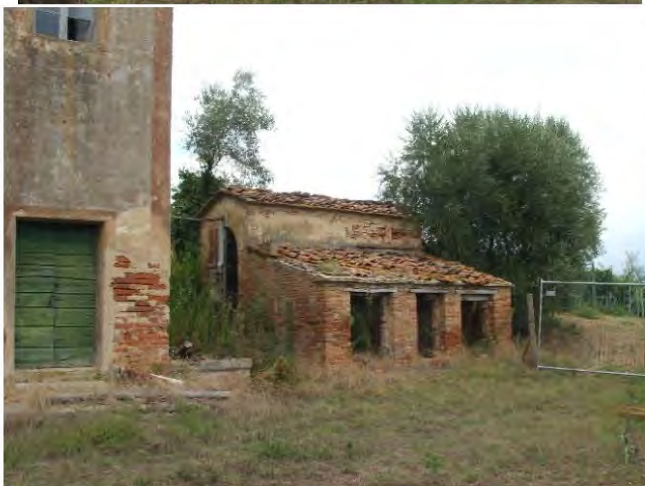
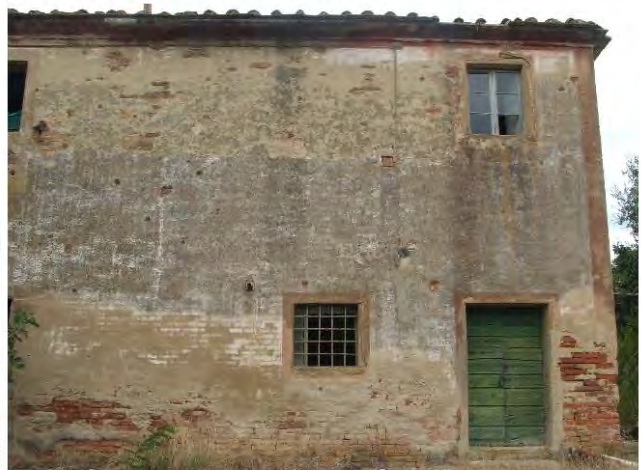
Descrizione: edificio costituito da due principali corpi di fabbrica e un annesso in appoggio. L'edificio principale è organizzato su due piani, con accesso al livello abitativo da scalinata laterale; al piano terra sono gli ambienti di servizio, con portali rettangolari e finestre quadrate. Sul lato sinistro si appoggia un altro corpo di fabbrica, forse anche questo in origine con funzione di servizio. Il granaio non è una struttura singola ma è in appoggio all'edificio.

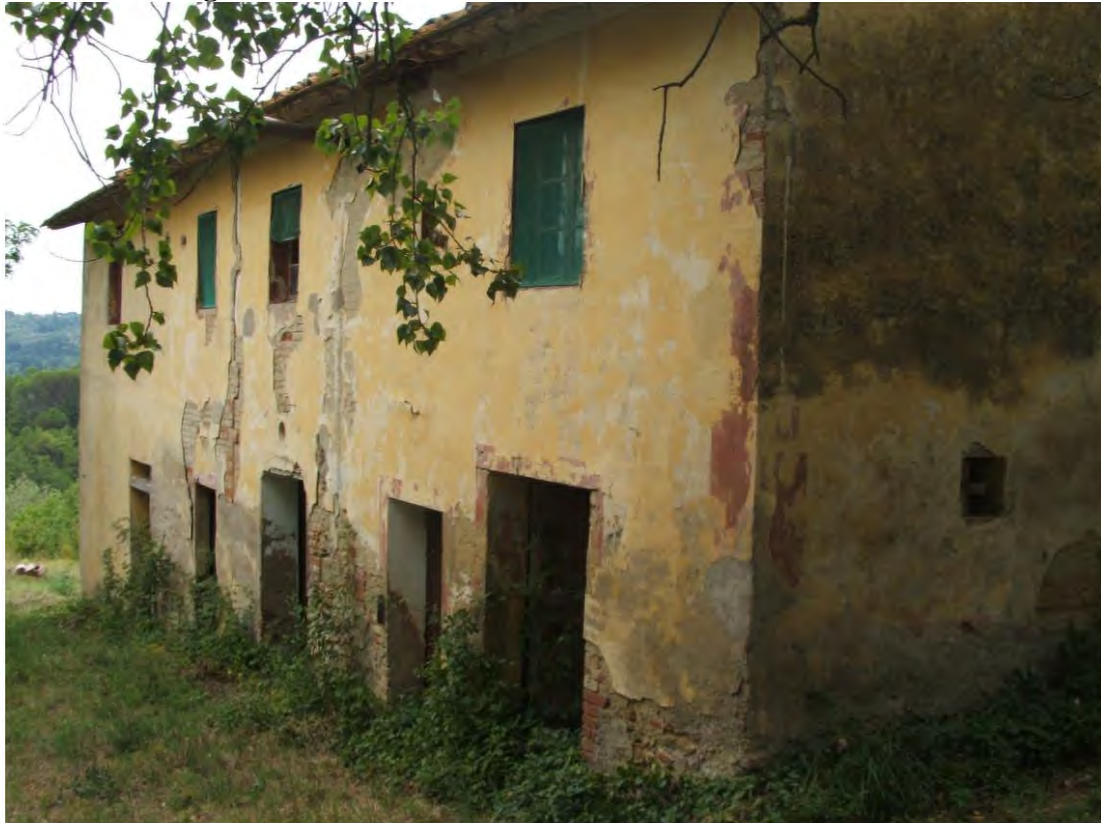
Descrizione: edificio a pianta rettangolare che si distribuisce su piani differenziati sulla base del piano scosceso su cui è stato fondato. Edificio a due piani con accessi al piano terra sia per l'abitazione del primo piano sia per gli ambienti di servizio (cantine, dispense ecc.)

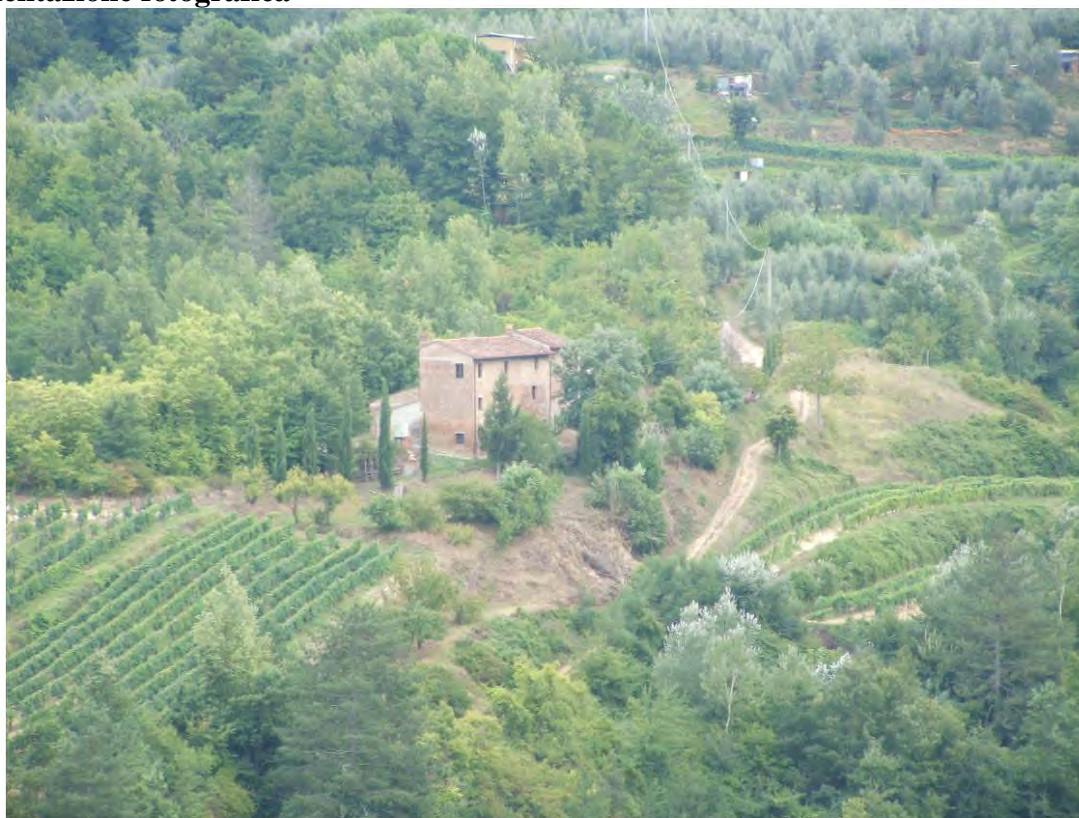
Descrizione: edificio principale organizzato su tre livelli

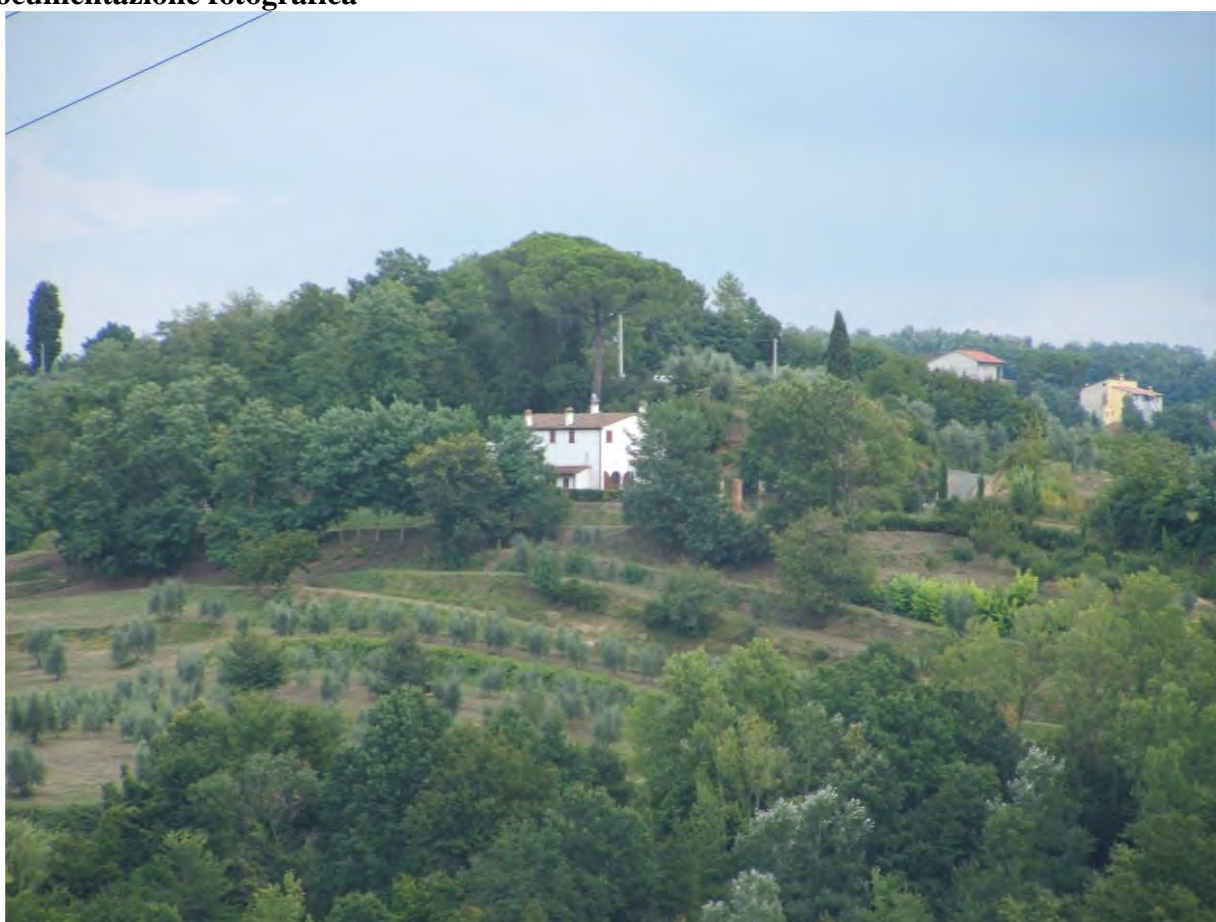
Descrizione: edificio a pianta rettangolare, organizzato su due livelli con accessi principale e secondari al piano terra, e finestre di piccole dimensioni sui due livelli abitativi.

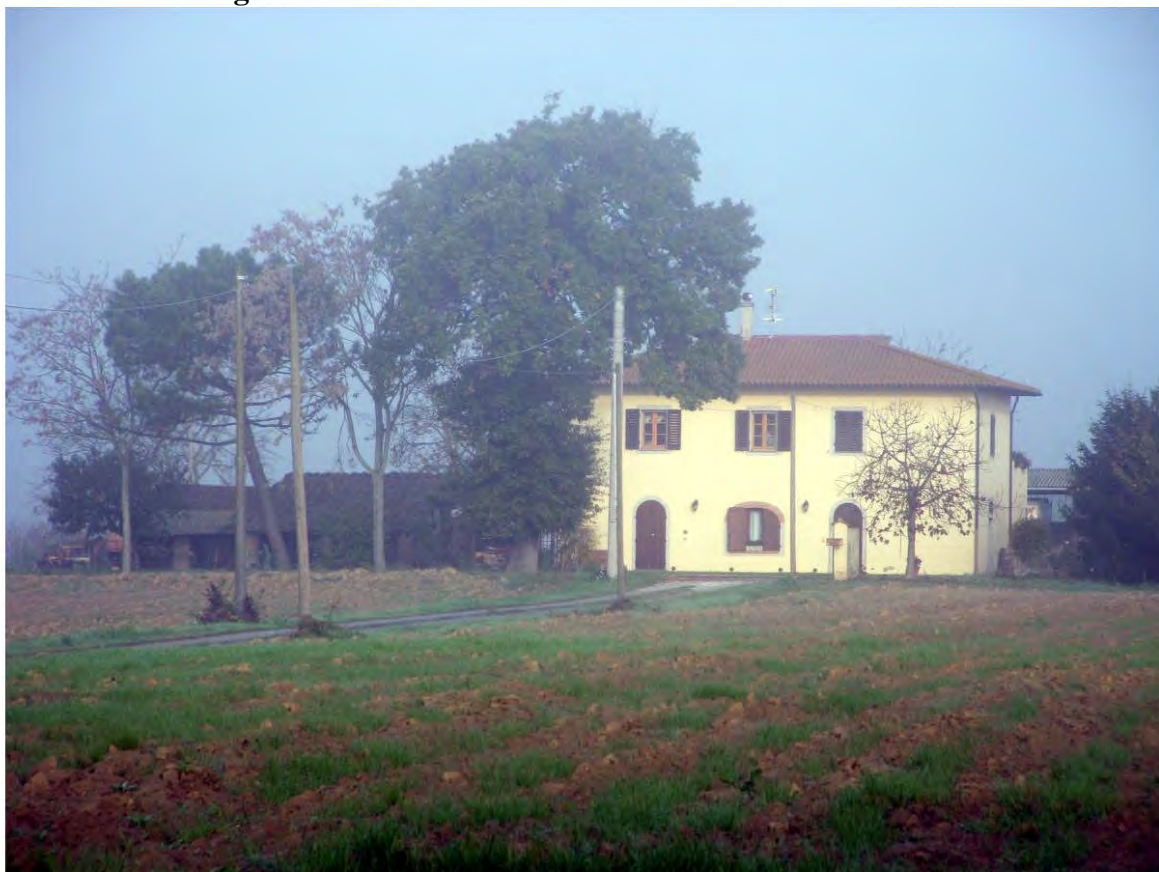
Descrizione: edificio a pianta rettangolare organizzato su due livelli con accessi al piano terra e finestre di medie dimensioni. La ristrutturazione recente ha probabilmente trasformato gli ambienti di servizio del piano terra in spazi abitativi.

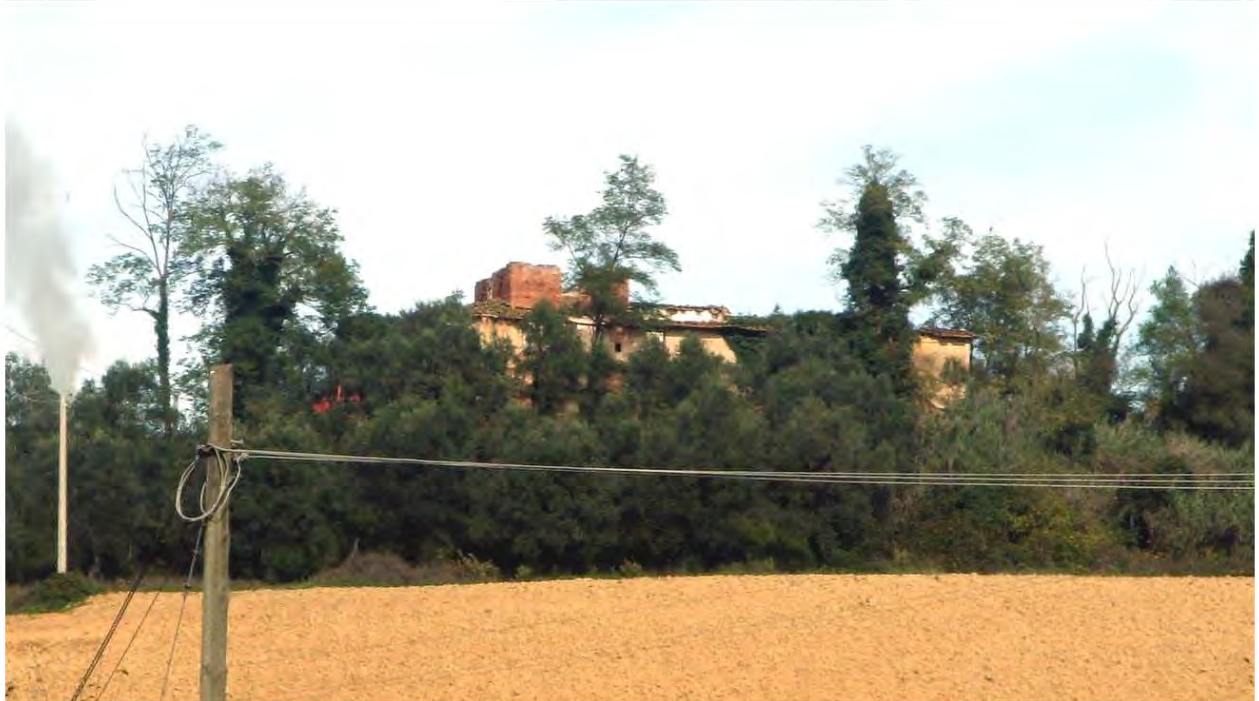
Descrizione: ampio complesso rurale a pianta quadrangolare, organizzato su due livelli principale, con torretta al centro del tetto.

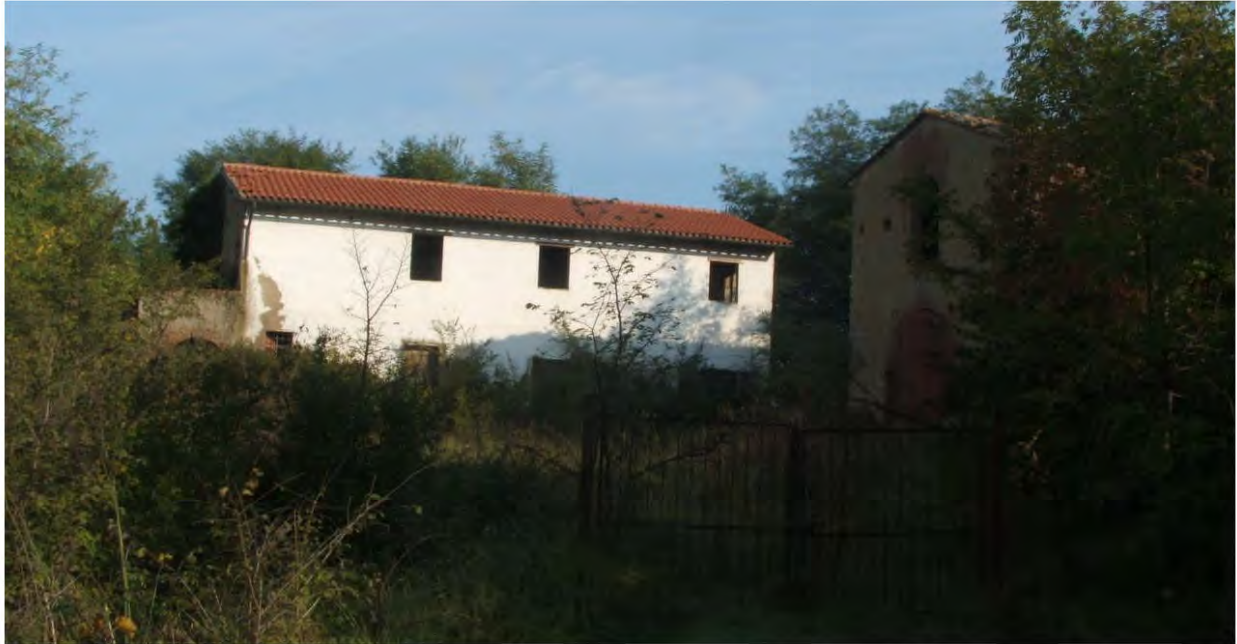
Descrizione: edificio a pianta rettangolare organizzato su due piani. Al piano terra sono le aperture e gli accessi al piano abitativo e agli spazi di servizio; al primo piano si aprono finestre di piccole dimensioni.

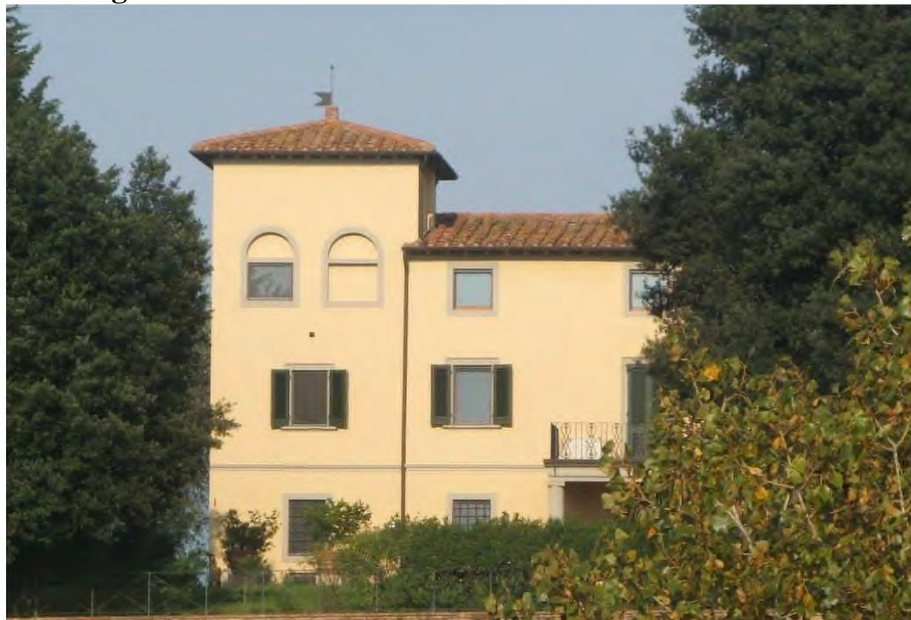
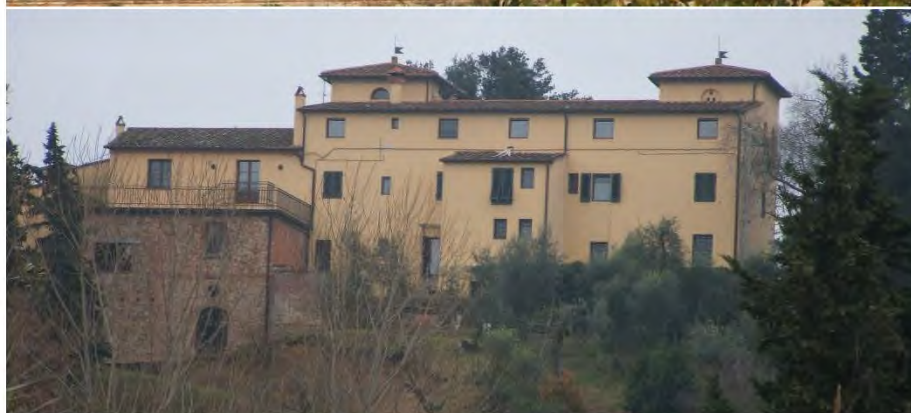
Descrizione: ampio complesso architettonico che comprende una grande villa e una serie di annessi trasformati in abitazioni. L'edificio principale costituisce il nucleo storico del complesso, costituito da un grande palazzo, con corpo centrale e torrette laterali; Organizzato su tre livelli, al piano terra l'edificio ha una entrata monumentale, con loggiato a pilastri su cui si imposta il balcone del primo piano. L'edificio di probabile impianto settecentesco ha subito notevoli rimaneggiamenti che nel XIX secolo hanno inserito finiture e annessi.

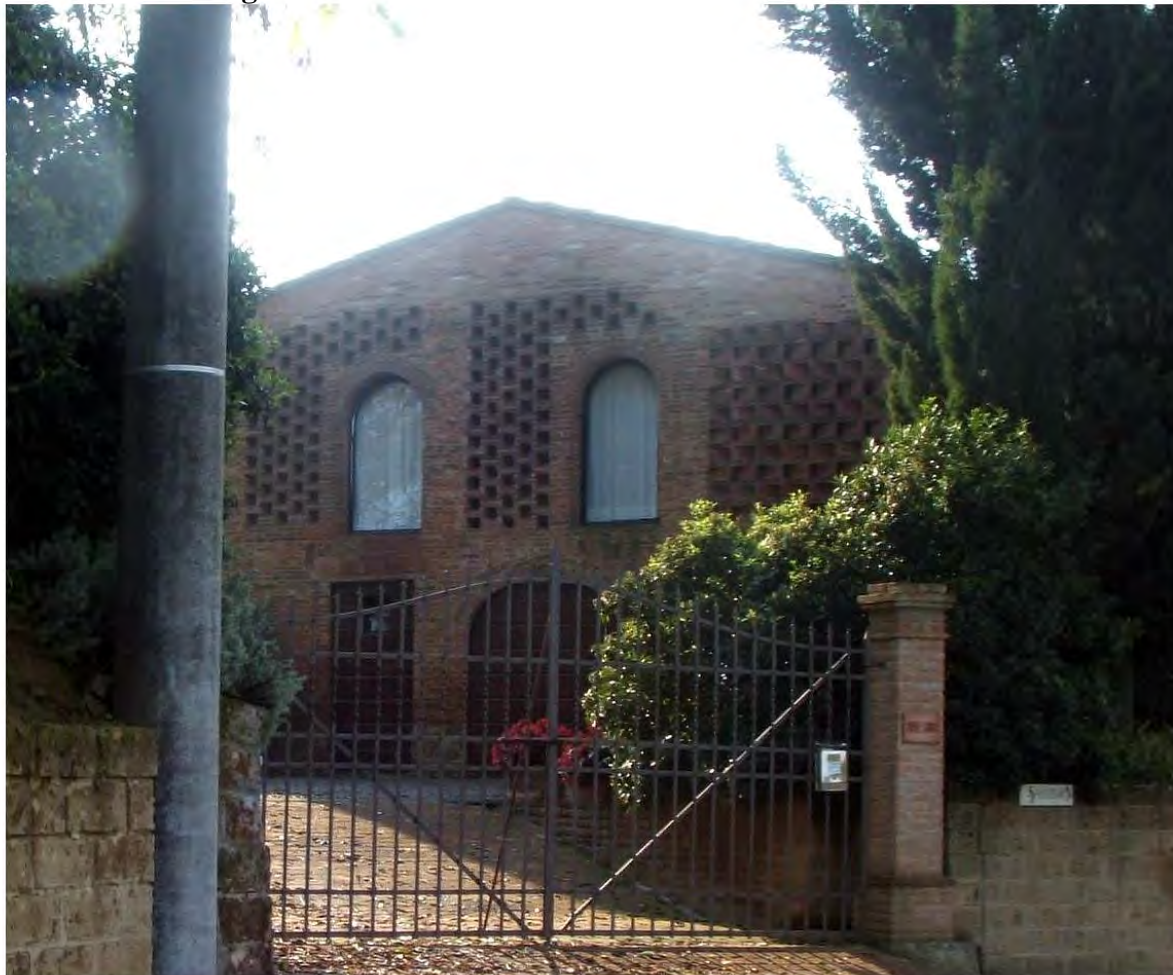
Descrizione: edificio rurale composto da un corpo principale e alcuni annessi. Il casolare è organizzato su due livelli con gli accessi al piano terra e con scalinata di accesso al primo piano sul lato destro. Il complesso è recentemente trasformato in azienda agro-turistica e quindi restaurato con la trasformazione anche degli annessi in spazi abitativi.

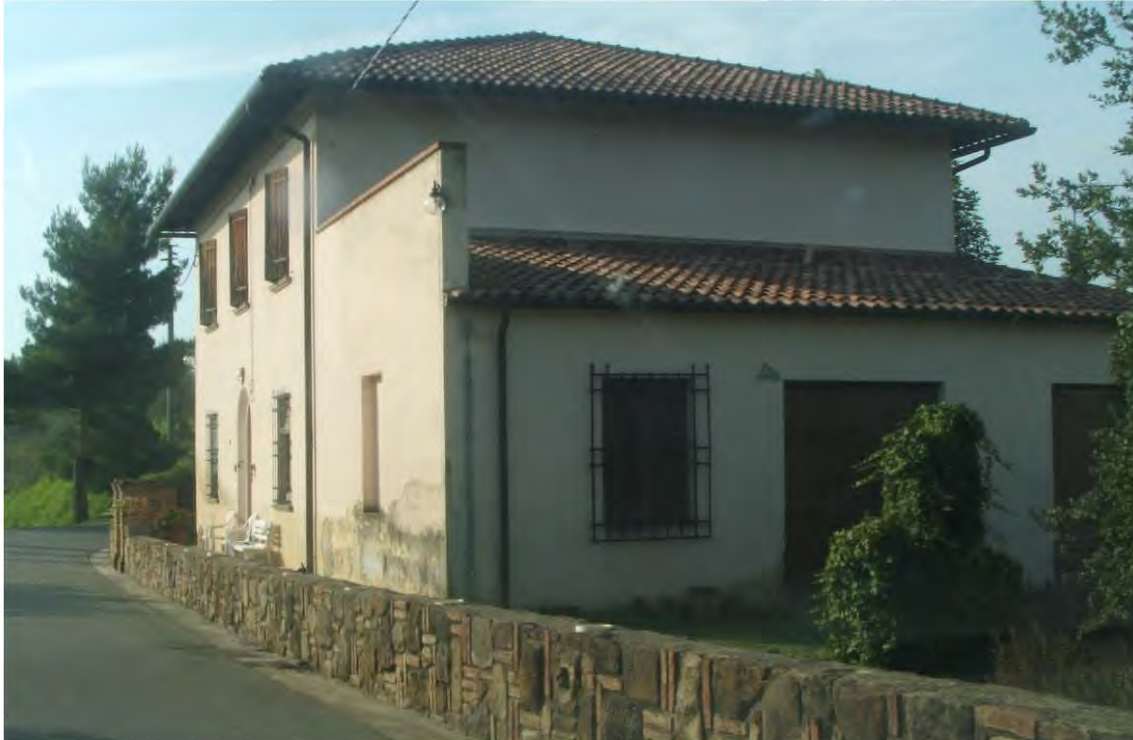
Descrizione: edificio a pianta quadrangolare composto da due corpi di fabbrica: il principale e un annesso successivo in appoggio al prospetto nord. L'edificio è organizzato su due livelli. Al piano terra è il portale principale con cornice sagomata e le finestre dei vani; al primo piano sono le finestre di medie dimensioni. L'annesso al lato è un ampliamento del volume dell'abitazione.

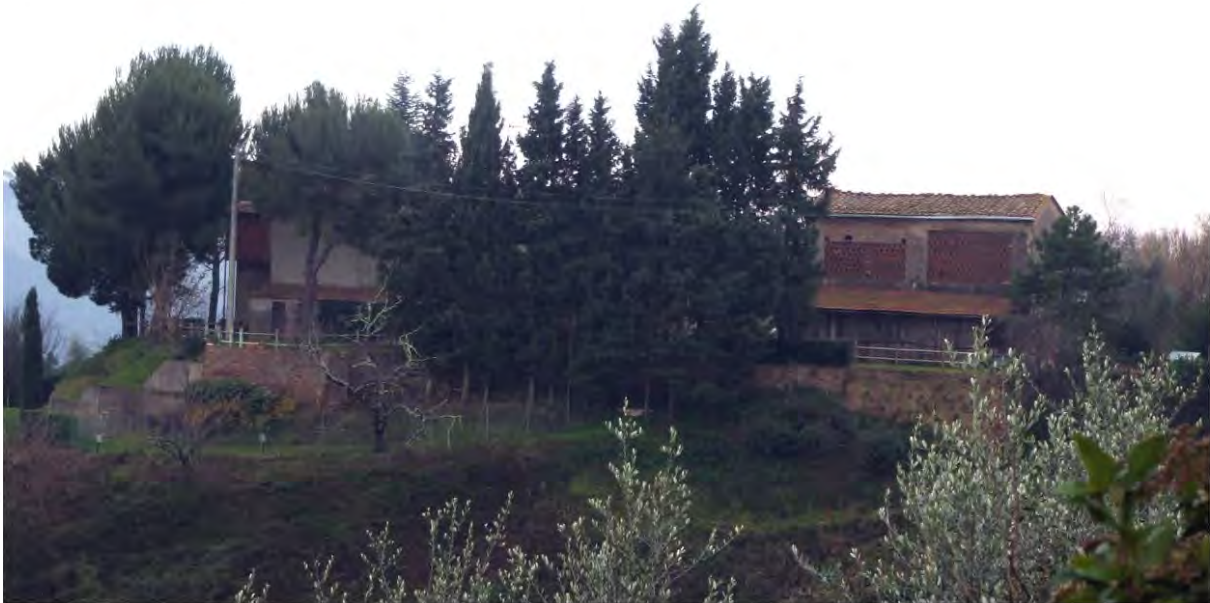
Descrizione: edificio di tipo rurale con gli accessi al piano terra e le finestre dell'area residenziale al primo piano.

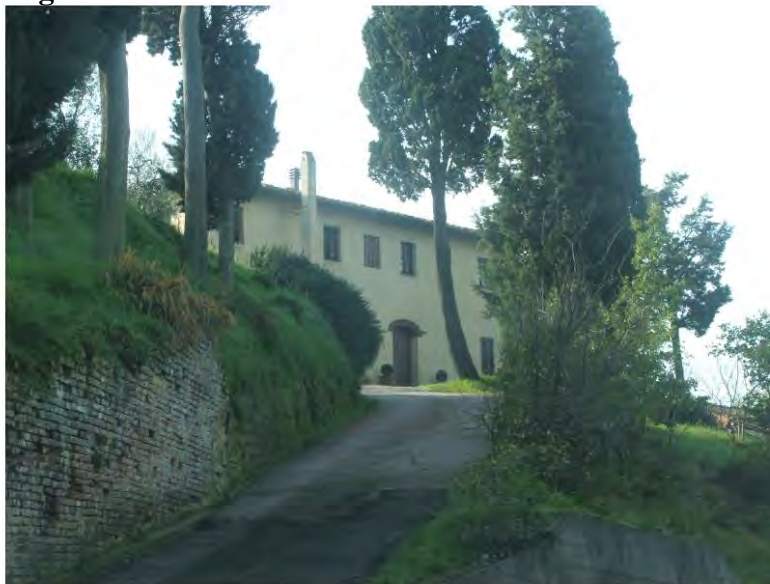
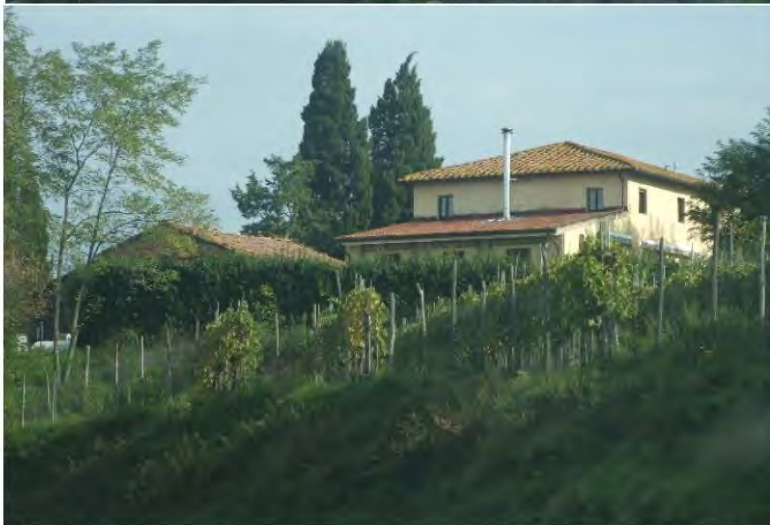
Descrizione: ampio edificio rurale a pianta rettangolare. L'edificio è organizzato su due livelli. Al piano terra è l'accesso principale che introduce negli ambienti abitativi e in origine alcuni accessi secondari degli spazi di servizio; al piano primo, nel livello esclusivamente residenziale si aprono finestre quadrangolari di piccole dimensioni. Sul lato sud un corpo di fabbrica ad un solo livello e costruito più di recente ha lo scopo di ampliare il volume dell'abitazione.

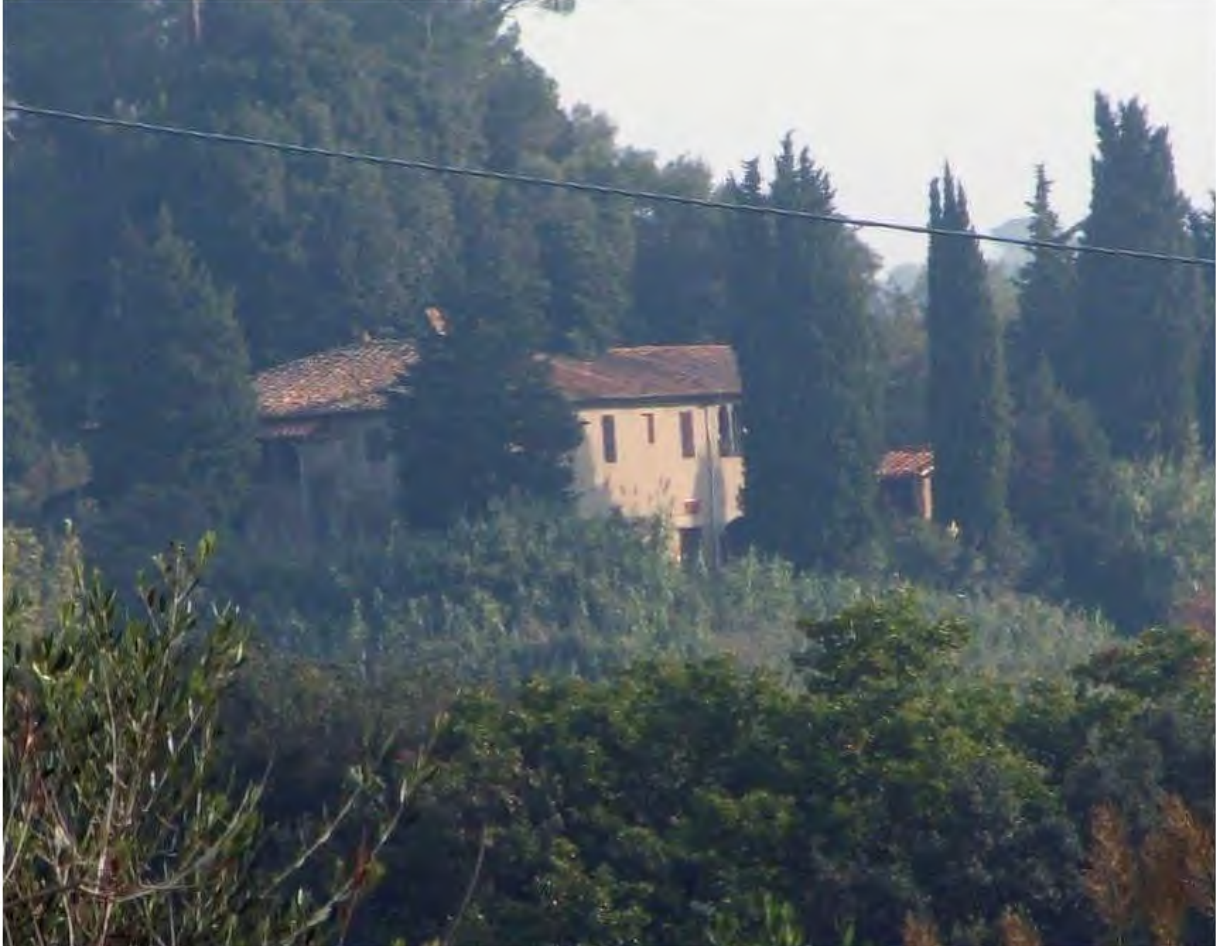
Descrizione: ampio edificio a pianta rettangolare, probabile risultato dell'accorpamento di più corpi di fabbrica. L'edificio è organizzato su due livelli con al piano terra gli accessi principale e secondari agli spazi di servizio, mentre al primo piano, esclusivamente, anche in origine, residenziale, le finestre sono semplici e di medie dimensioni.

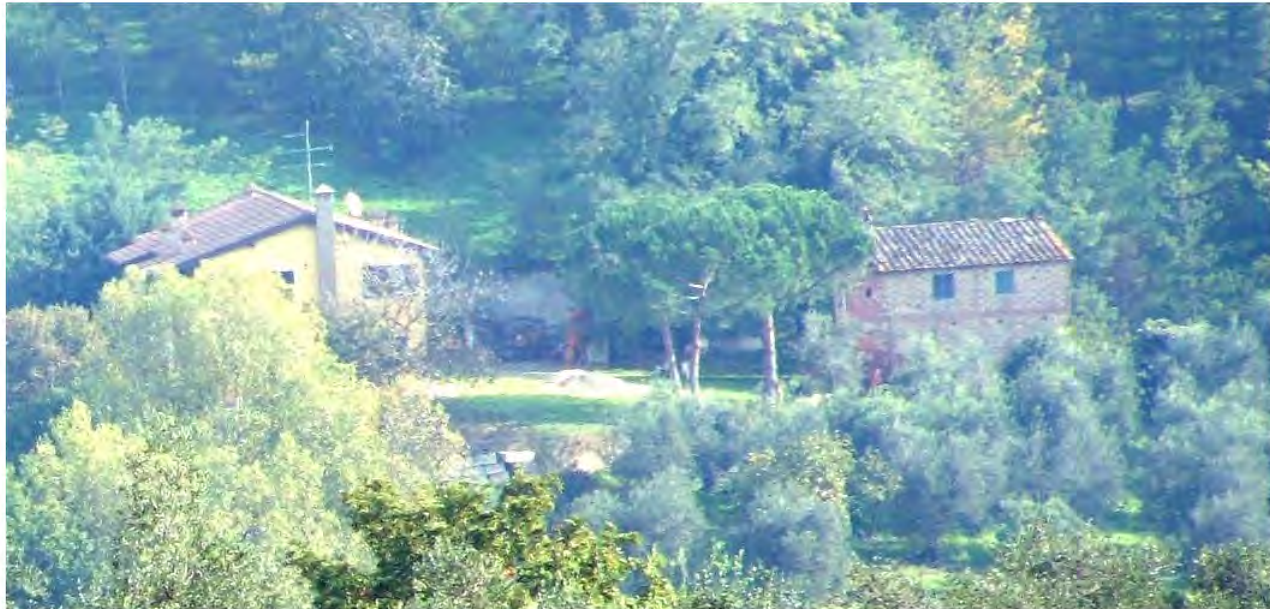
Descrizione: edificio rurale organizzato su due piani con accessi al piano terra.

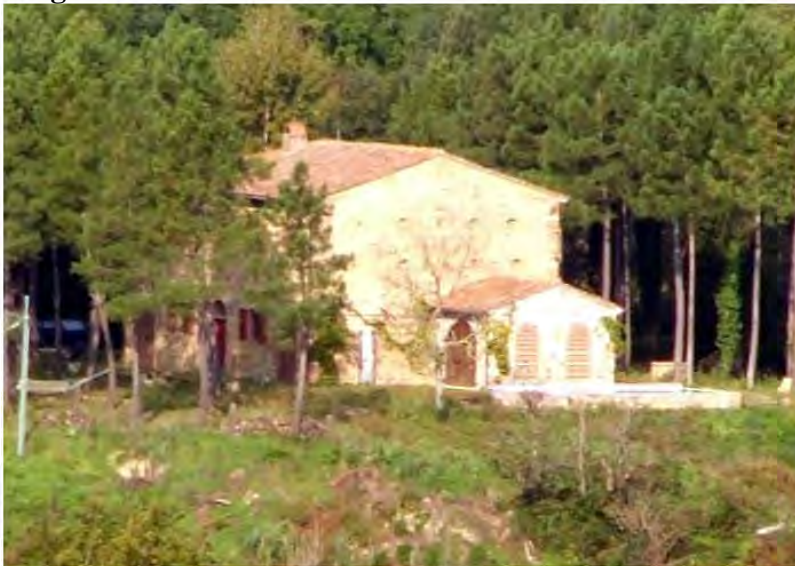
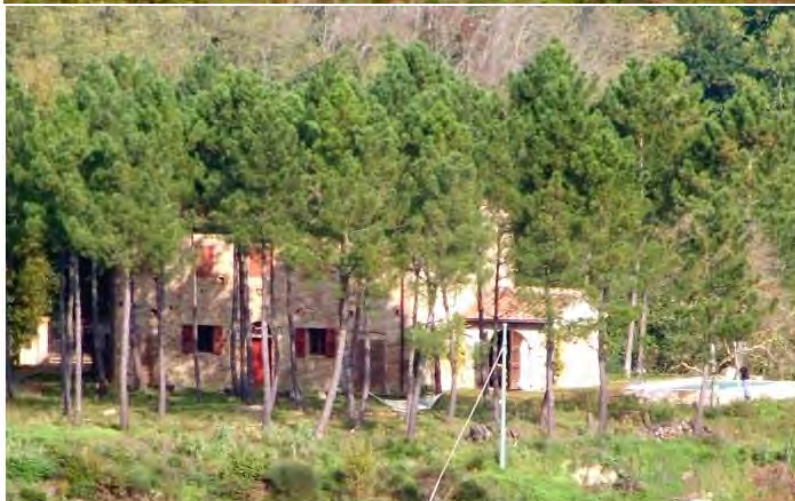
Descrizione: edificio costruito in tecnica mista laterizi e pietra organizzato su due livelli. Al piano terra è l'apertura principale di accesso ai vani residenziali e una secondaria di accesso ad un ambiente di servizio. Al primo piano le finestre sono per tipo e dimensioni uguali al quelle del piano terra.

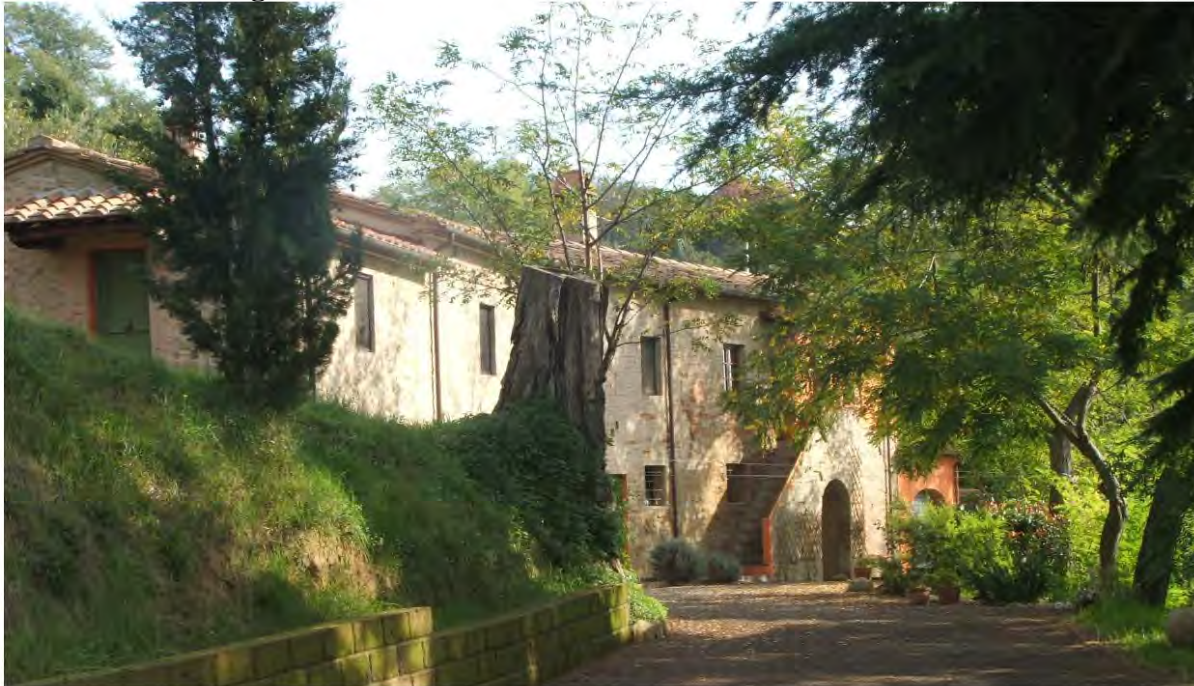
Descrizione: edificio costituito da più corpi di fabbrica e suddiviso in differenti unità abitative; il corpo principale è organizzato, come gli altri, su due piani con scalinata di accesso al piano residenziale. Al piano terra sono gli accessi agli spazi di servizio, a cui si accede anche dal sottoscala. Le aperture al piano terra sono di forma quadrangolare, al primo piano sono semplici e di medie dimensioni. I corpi di fabbrica adiacenti hanno la stessa altezza di quello principale ma con gli accessi solo al piano terra.

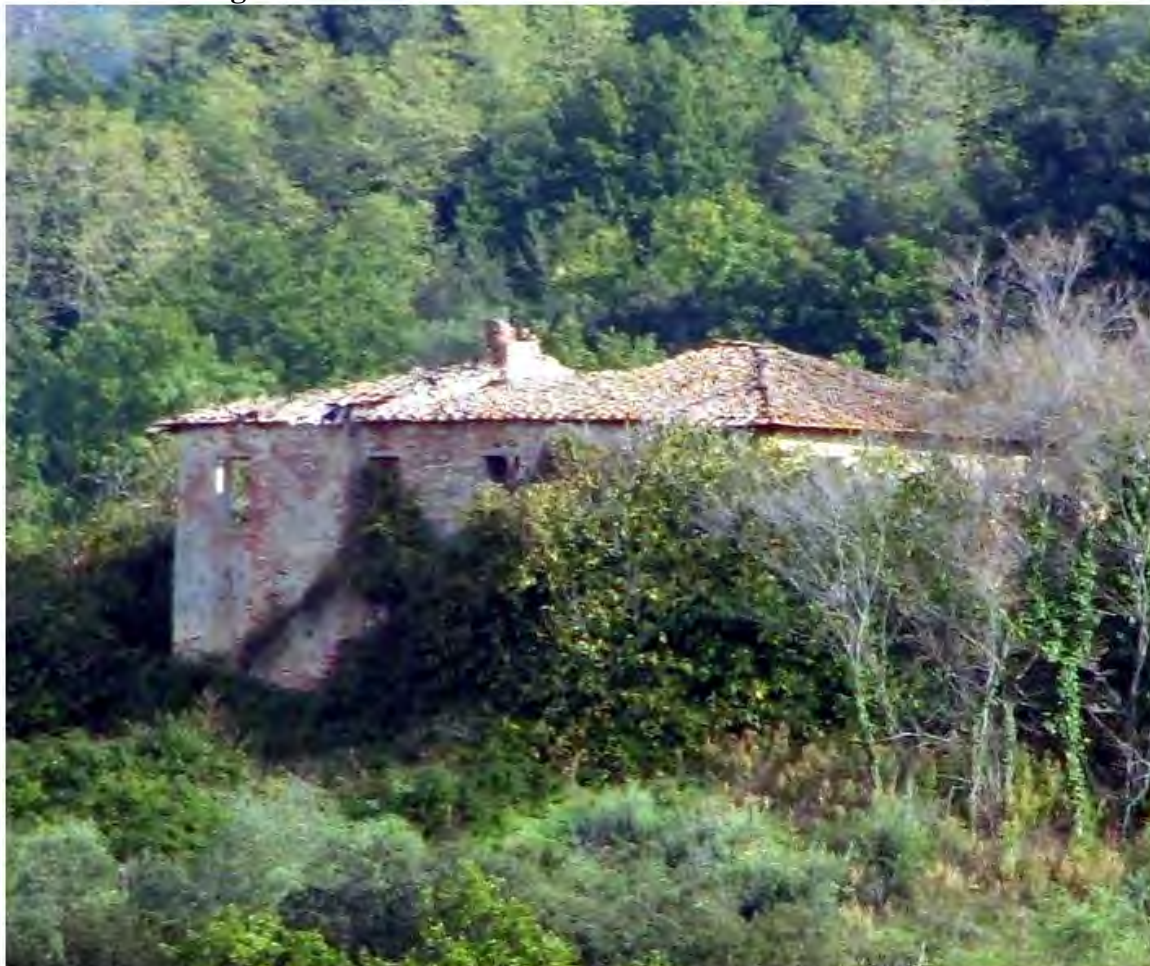
Descrizione: edificio a pianta quadrangolare, organizzato su due livelli. La folta vegetazione che lo avvolge rende difficile la descrizione.

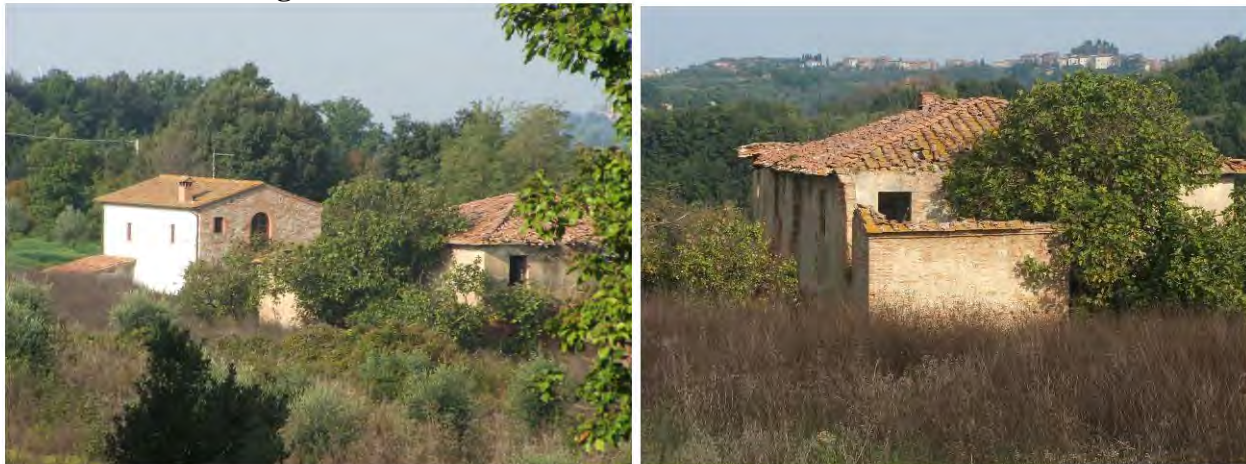
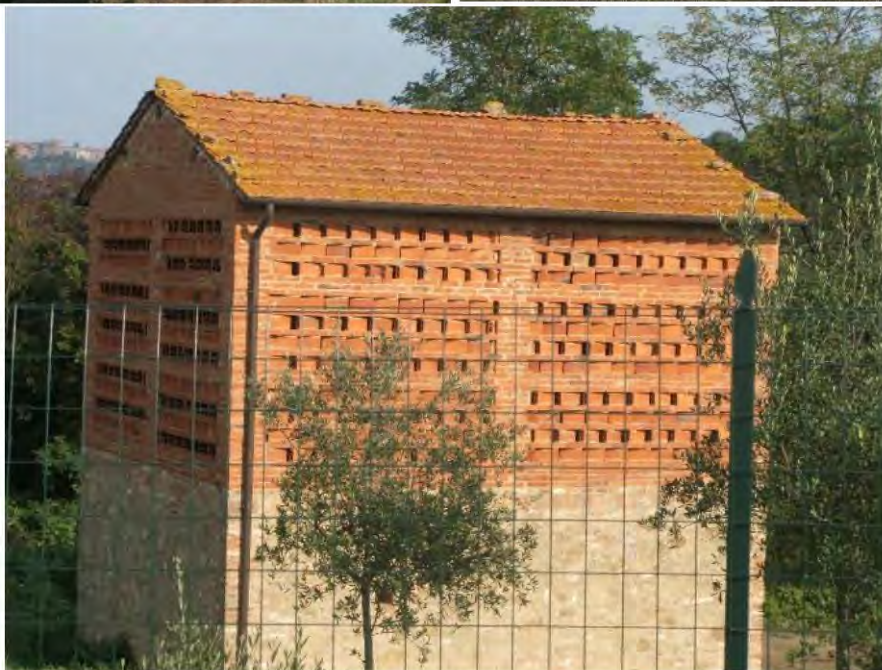
Descrizione: complesso di edifici costituiti da un casolare principale e da un granaio e un corpo secondari restaurato ed attualmente abitato. Il cascinale principale a pianta quadrata ha gli accessi al piano terra e finestre di medie dimensioni al primo piano.

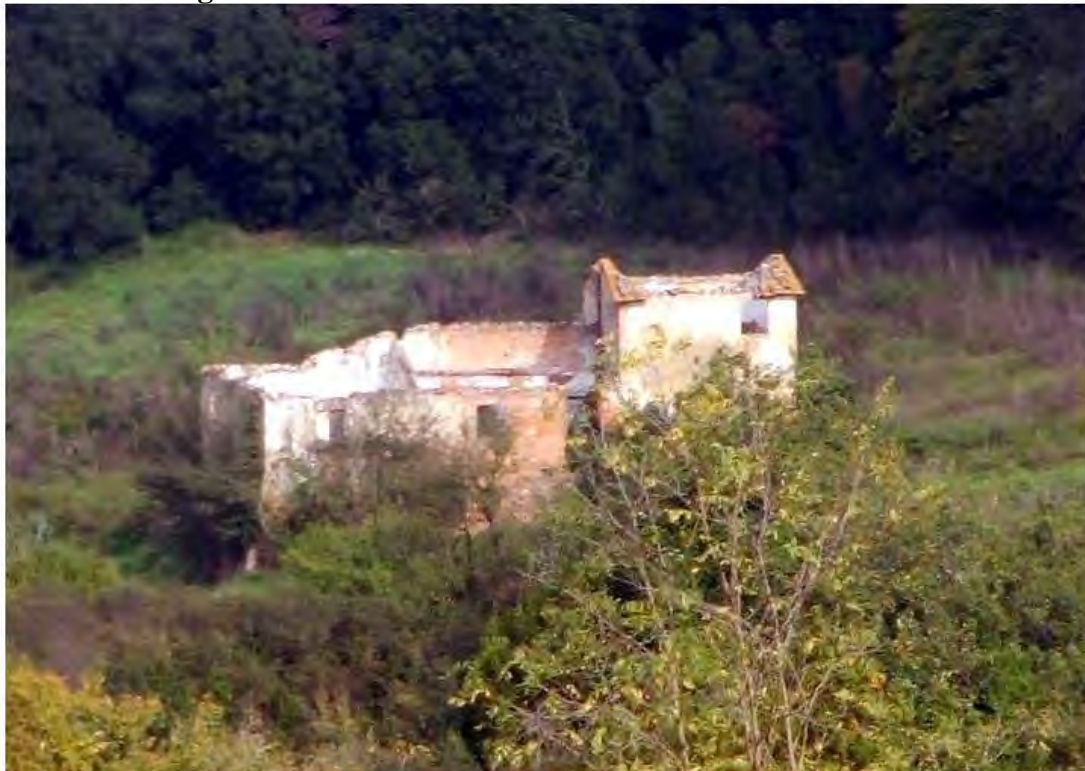
Descrizione: edificio su due livelli con torretta laterale; l'edificio abbandonato ha gli accessi al piano terra.

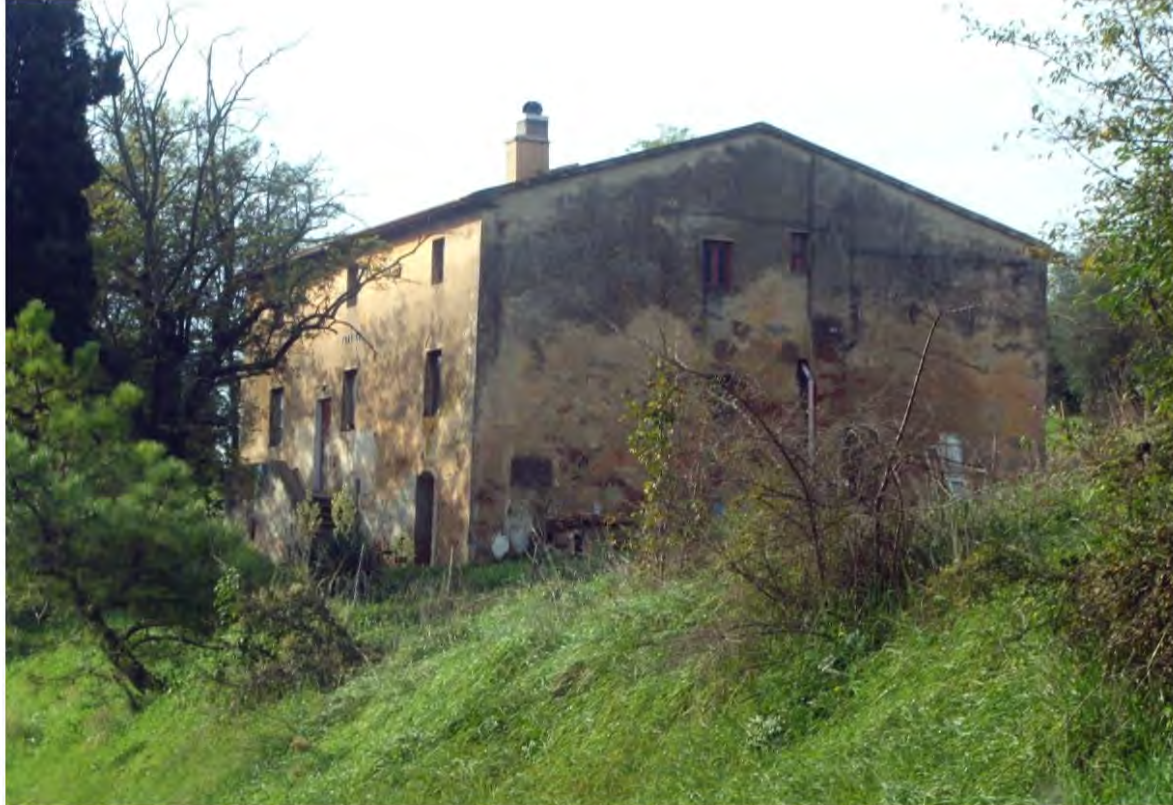
Descrizione: ampio edificio a pianta quadrangolare organizzato su tre livelli. Al piano terra gli accessi al piano superiore e agli ambienti di servizio; ai piani superiori residenziali sono finestre di medie e piccole dimensioni.

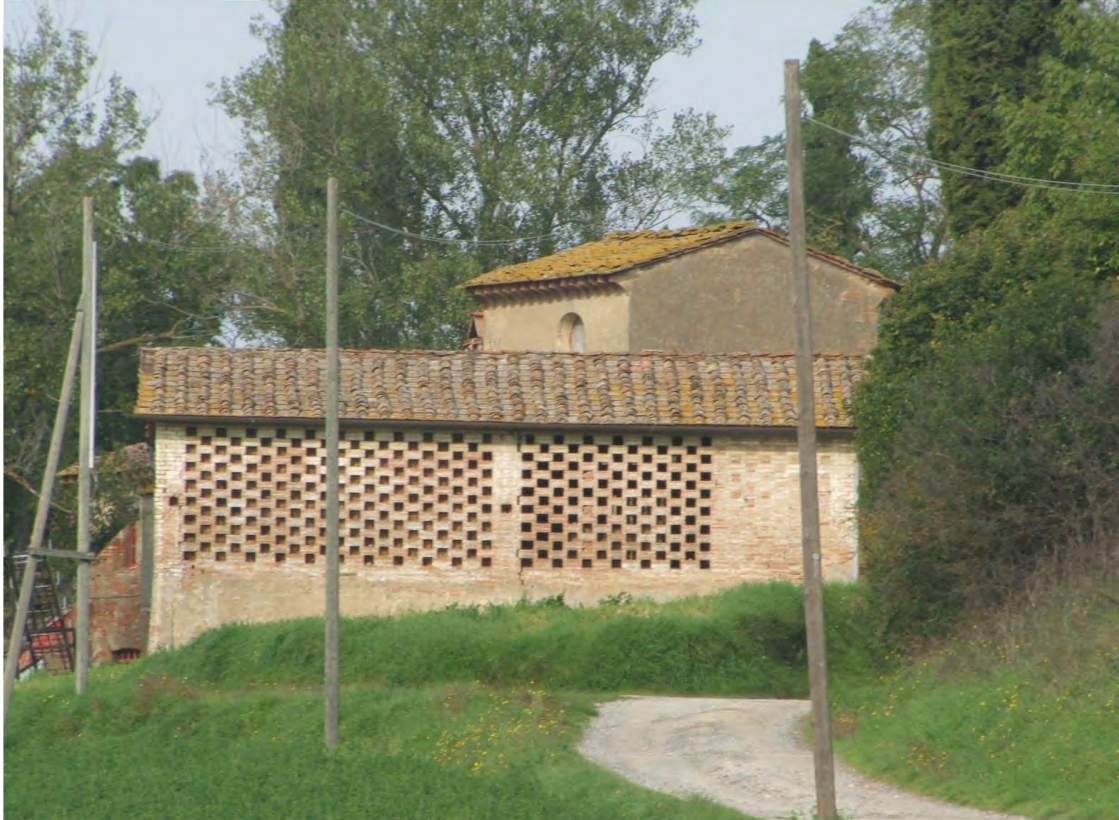
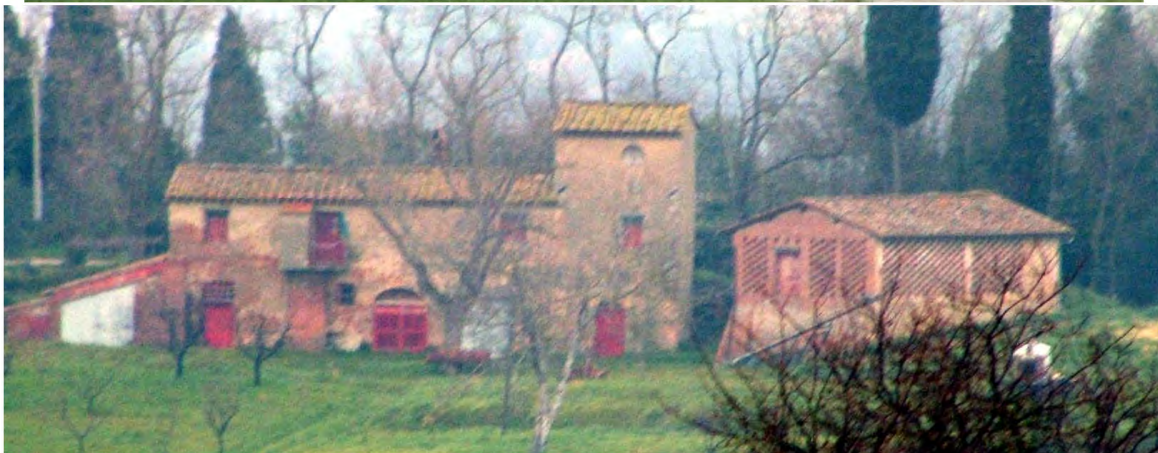
Descrizione: edificio a pianta rettangolare con torretta laterale, organizzato su un solo piano con un ulteriore livello nel corpo della torretta.
