Schedatura del patrimonio edilizio esistente nel territorio agricolo

ALLEGATO ALLA CARTA ST P 3
(Aggiornamento 2022)

Metodologia in sintesi per l'attribuzione del giudizio di valore storico-architettonico e paesaggistico agli edifici schedati dal Comune di Palaia e ricadenti in Territorio Rurale.

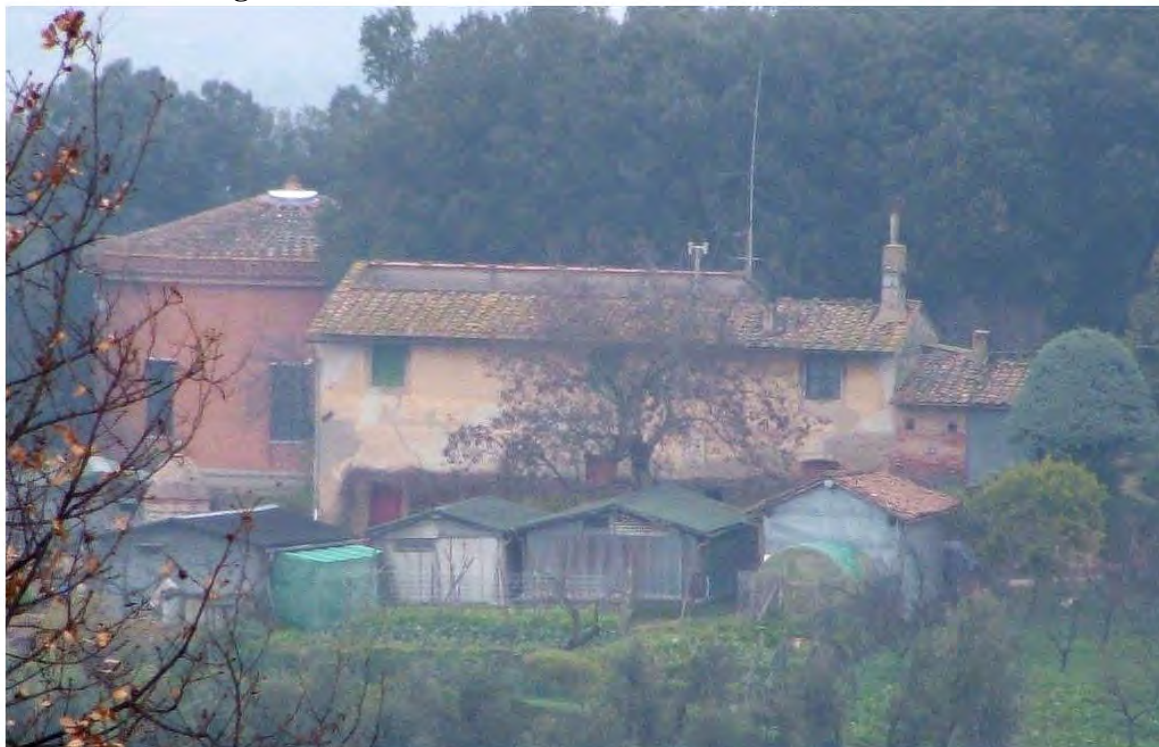
Descrizione: edificio/villa fondata nella prima metà dell'Ottocento con il "Tempio" adiacente. Edificio organizzato su due piani con gli accessi al piano terra.

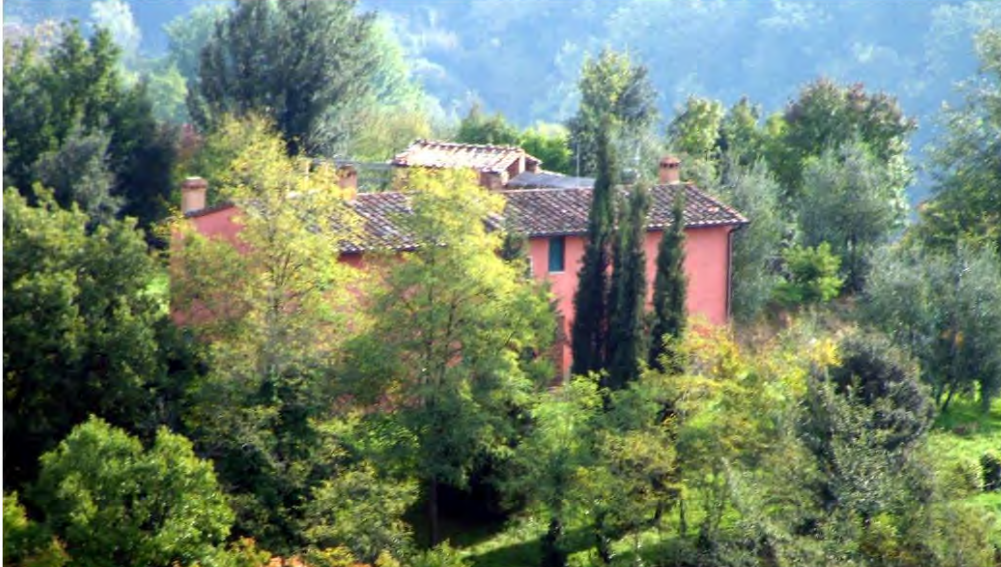
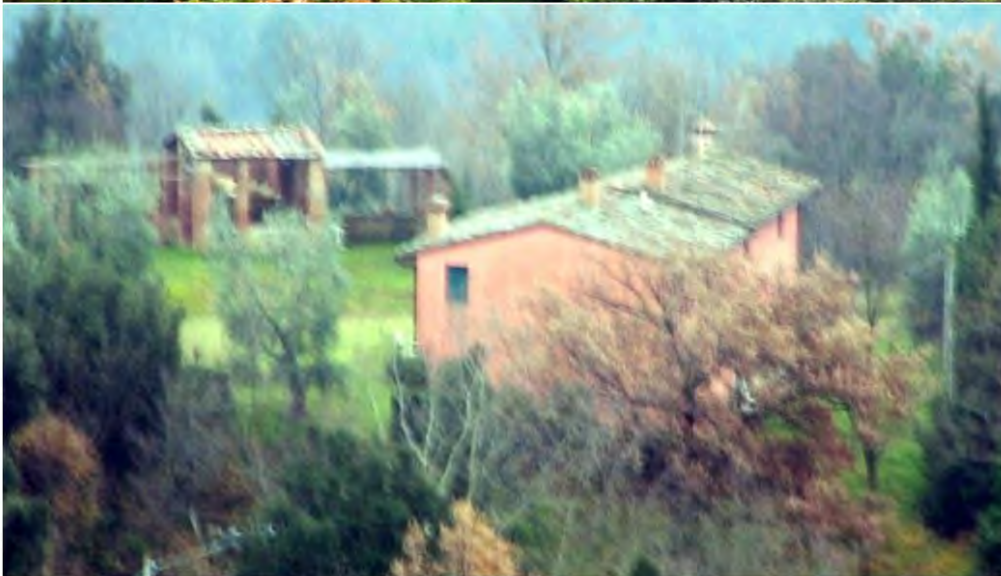
Descrizione: ampio edificio rurale a pianta rettangolare organizzato su due livelli. Con accessi al piano terra e finestre di piccole dimensioni al primo piano.

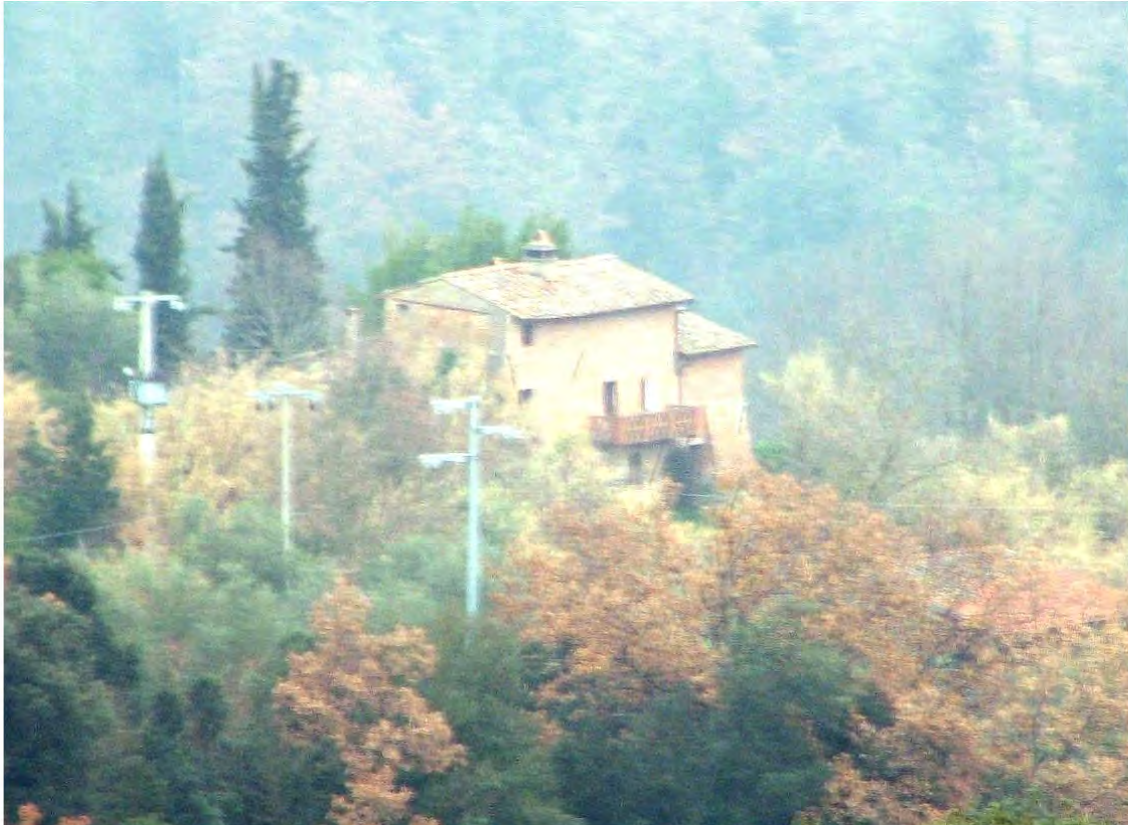
Descrizione: edificio rurale articolato su quote diverse ed organizzato su tre livelli, con accessi al piano terra e modifiche ai piani superiori come il ballatoio/scale.

Conservazione/rischio – recentemente restaurato

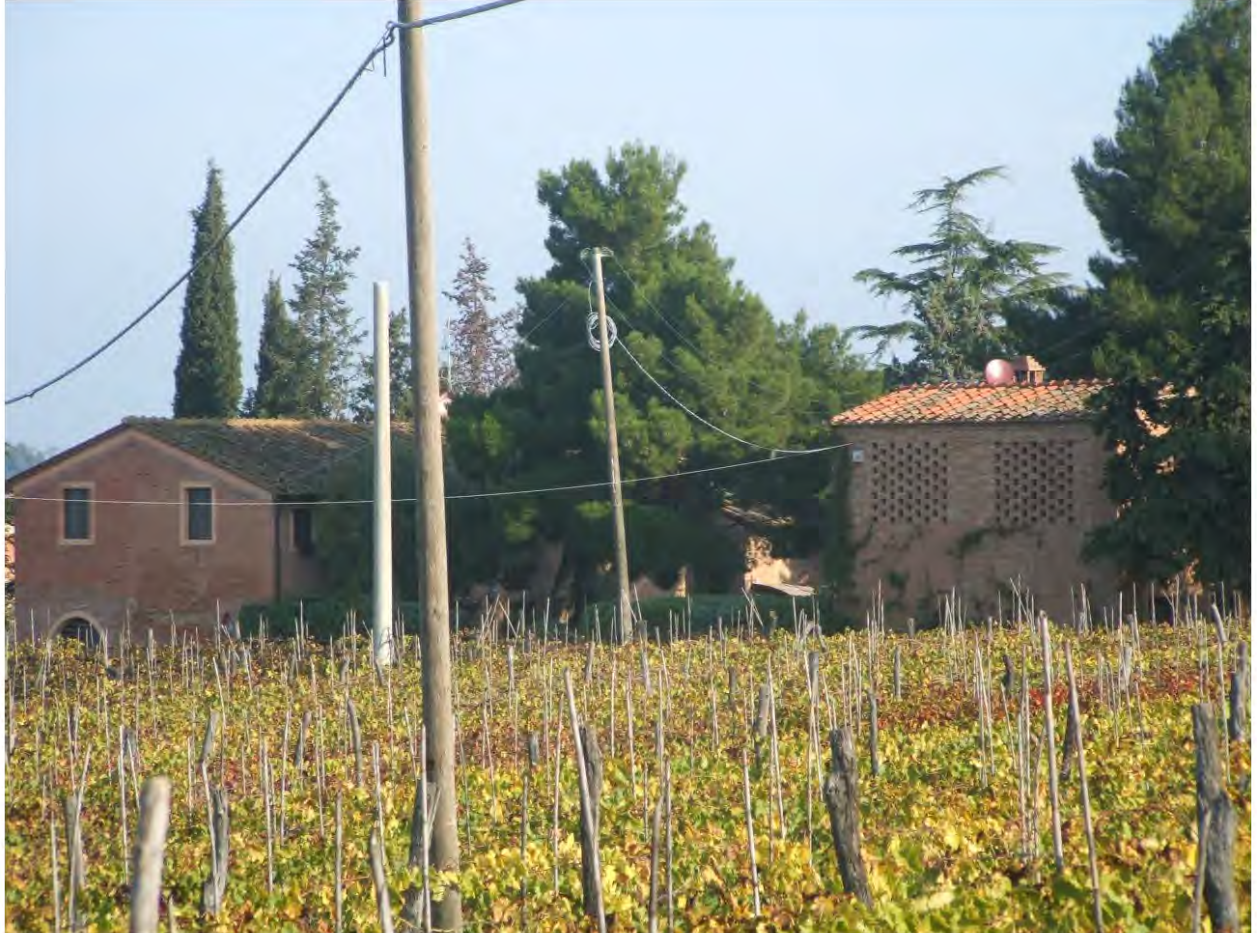
Descrizione: edificio a pianta rettangolare, organizzato su due piani con accessi al piano terra per gli spazi di servizio e per gli ambienti residenziali che si distribuiscono anche al primo piano dove la finestra di medie dimensioni sono attualmente sottolineate da fascia liscia.

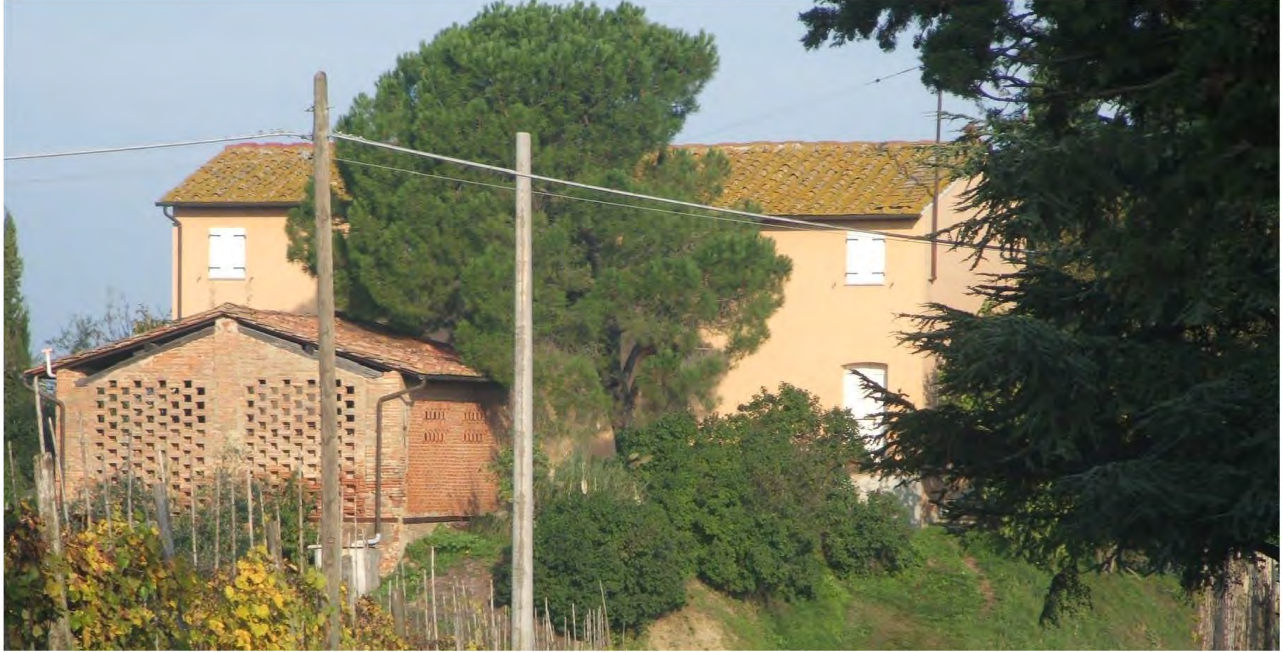
N° Scheda -190

Descrizione: edificio che ha subito profonde modifiche nello stile tipico dei caseggiati rurali del territorio. L'edificio è organizzato su due livelli con accessi al piano terra con spazi pggj tutti adibiti ad abitazione e primo piano con finestre di piccole dimensioni con infissi che ne hanno modificato l'insieme.

Conservazione/rischio - buono stato di conservazione

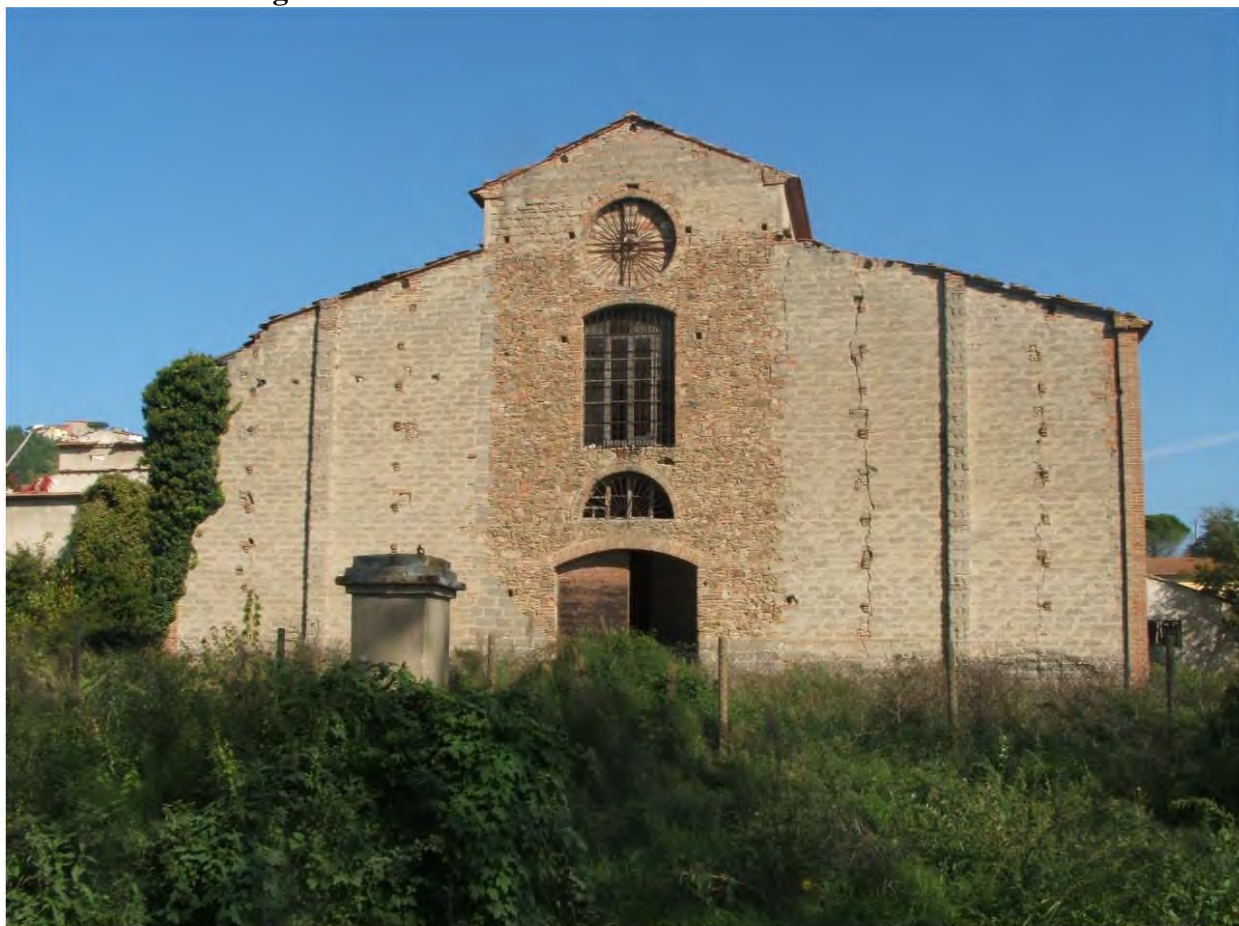
N° Scheda – 191A

Descrizione: Tabaccaia

Contesto/relazioni – in abbandono con edifici di contorno

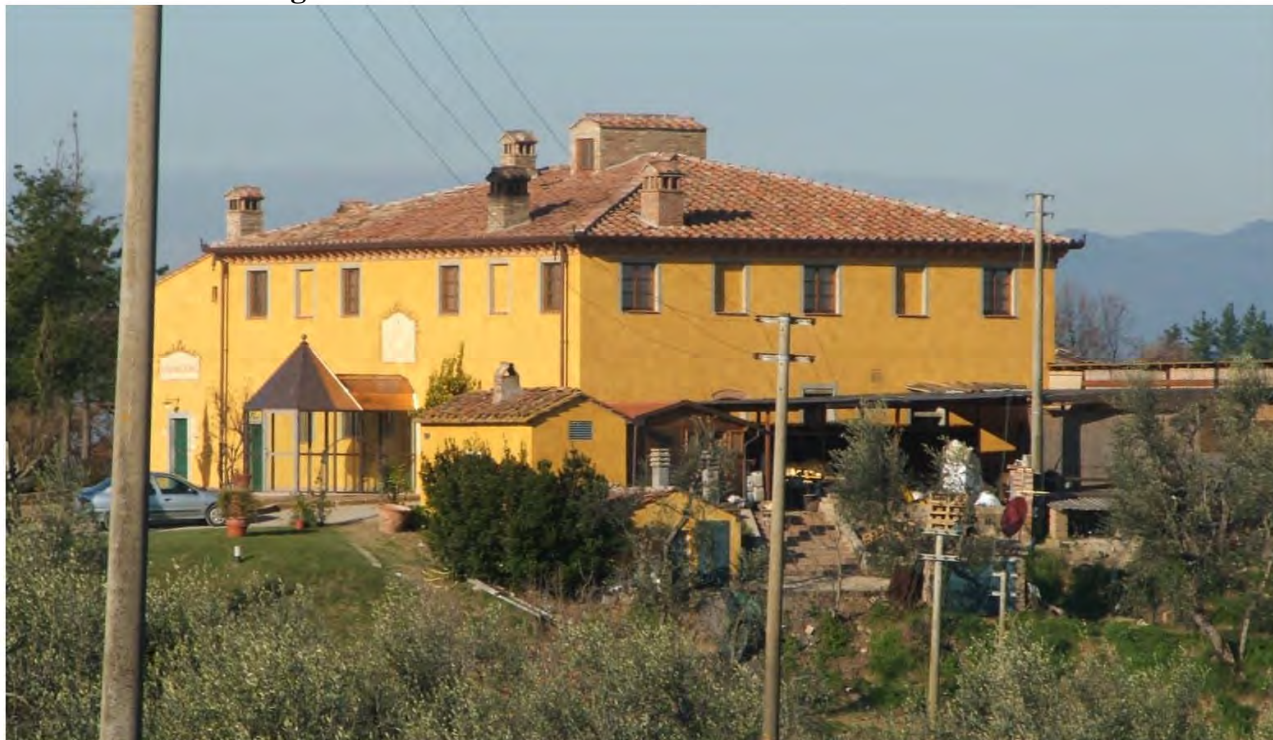
Descrizione: ampio edificio di impianto rurale a pianta quadrangolare ed organizzato su due livelli. Gli ampi prospetti accolgono molteplici accessi ad ambienti di servizio e il portone principale di accesso al piano residenziale che si distribuisce tutto al livello superiore, con finestre di medie dimensioni.

Contesto/relazioni – l'edificio è oggi un albergo–ristorante. Annessi esterni.

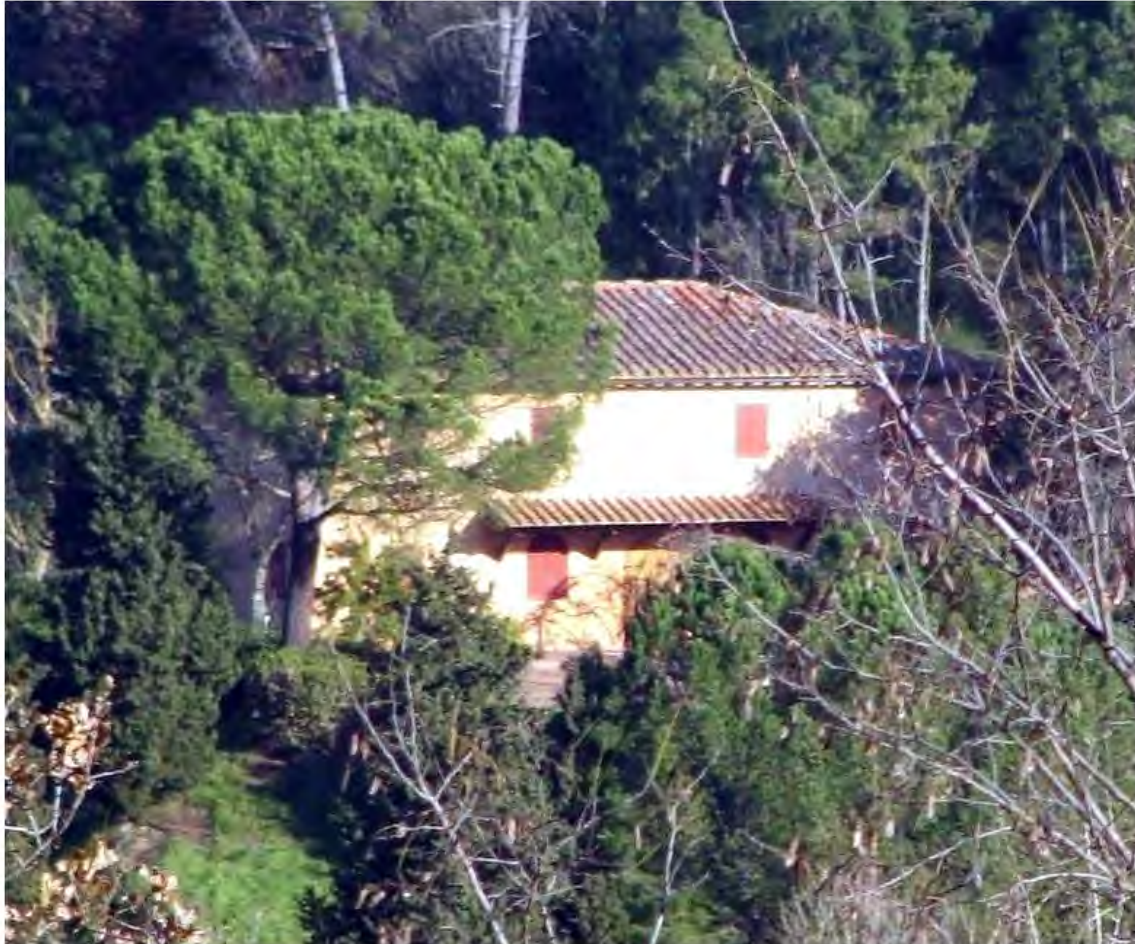
Descrizione: edificio a pianta rettangolare con accessi al piano terra e finestre di piccole dimensioni al primo piano. Il piano terra è in funzione residenziale, con finestre di medie dimensioni e sulla facciata con una tettoia probabilmente di recente costruzione.

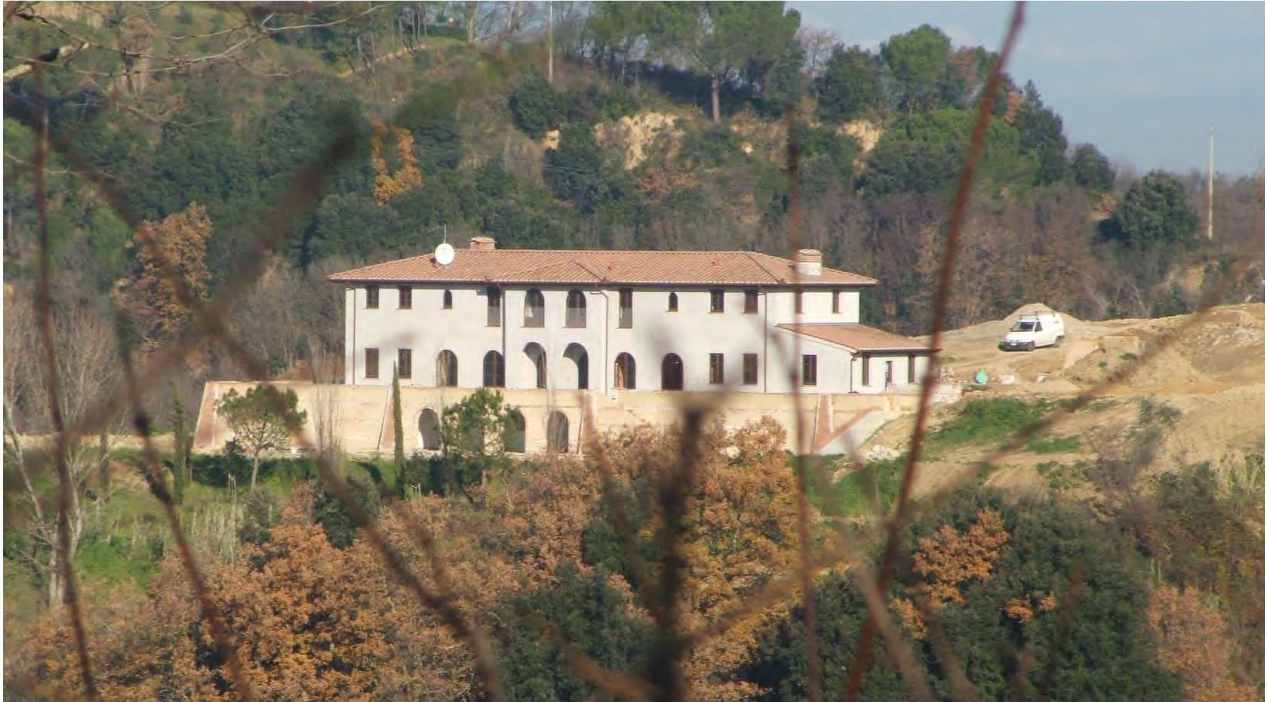
Descrizione: il restauro in corso non permette una lettura esauriente dell'elevato che si presenta a due livelli con loggiato ad archi al piano terra e una serie di aperture ad arco degli spazi interni.

Contesto/relazioni – il restauro ha cancellato il contesto originale

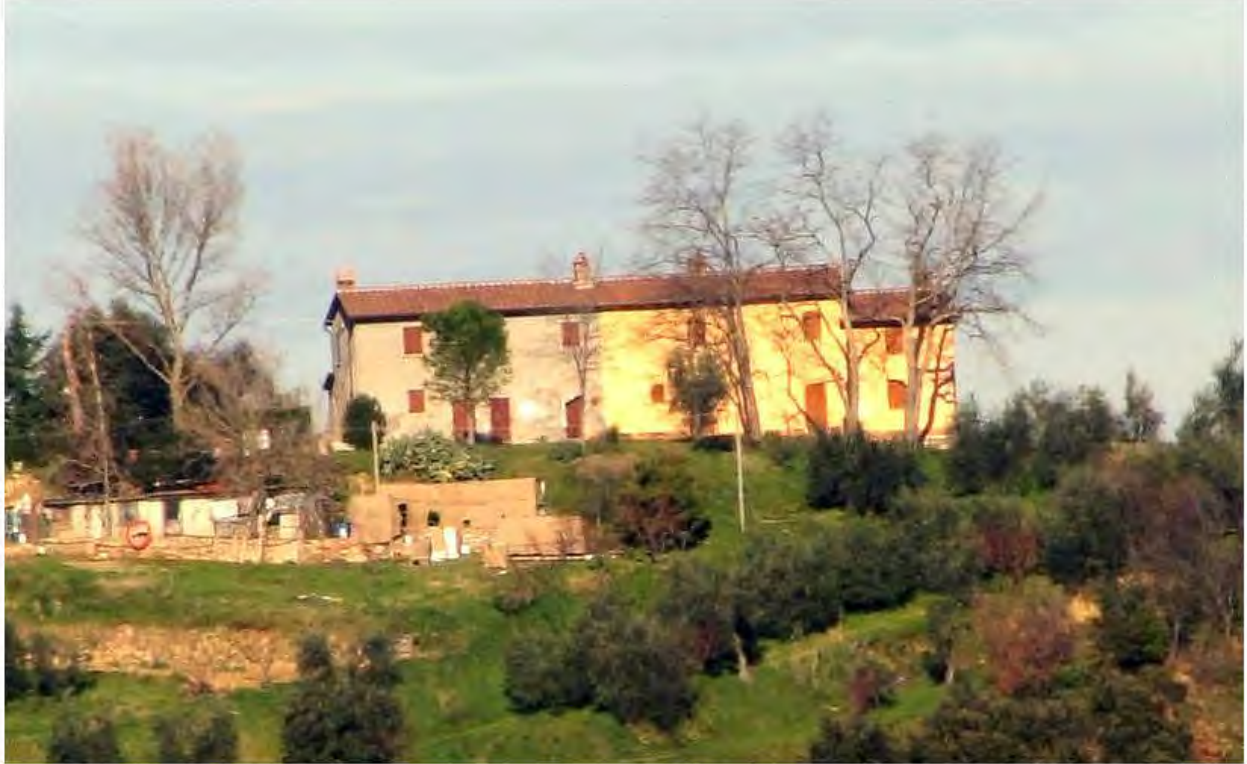
Descrizione: complesso a pianta rettangolare costituito da almeno tre corpi di fabbrica corrispondenti a due unità diverse. Edificio organizzato su due livelli, con accessi al piano terra di accesso alla zona residenziale e ai servizi. Al primo piano finestre di piccole dimensioni.

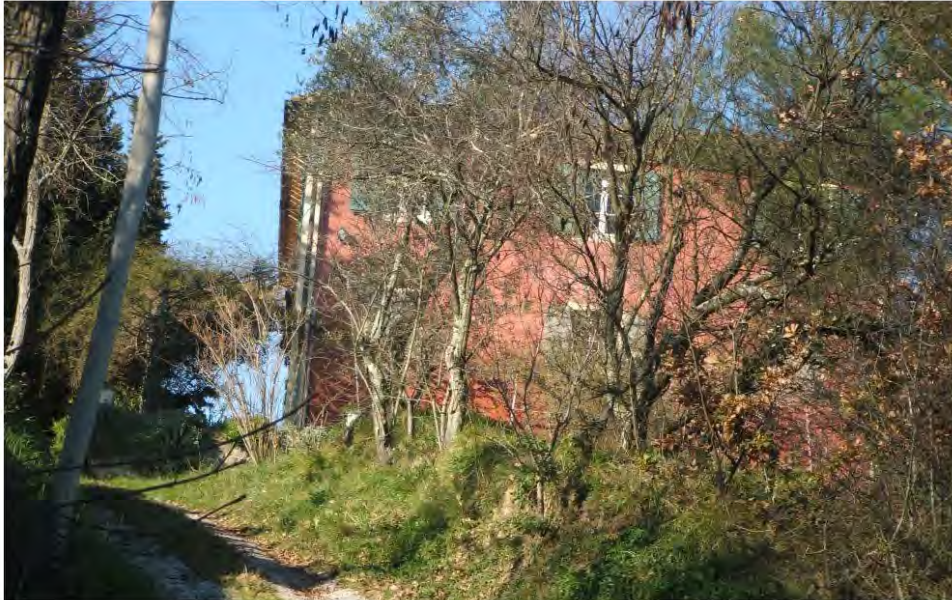
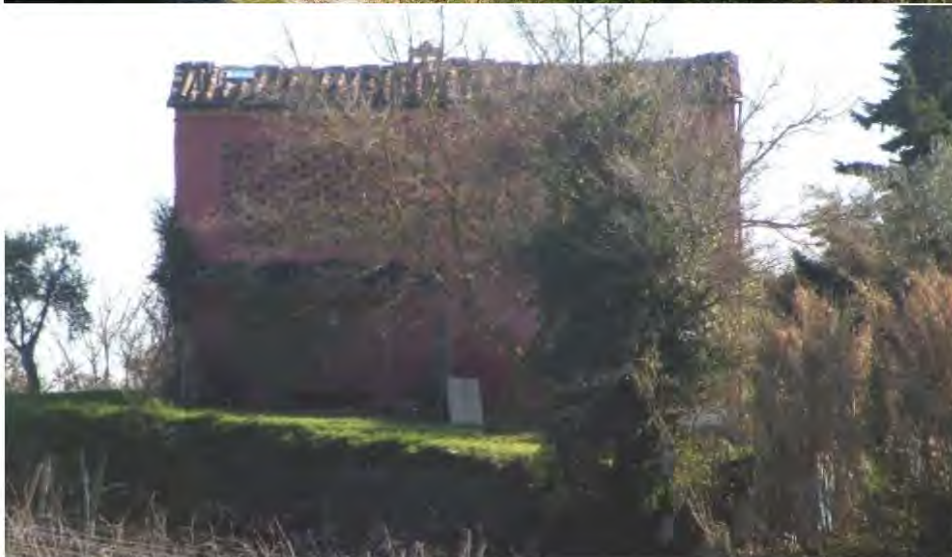
Descrizione: ampio edificio recentemente restaurato organizzato su due livelli abitativi con accesso al piano terra e primo piano con finestre di medie dimensioni.

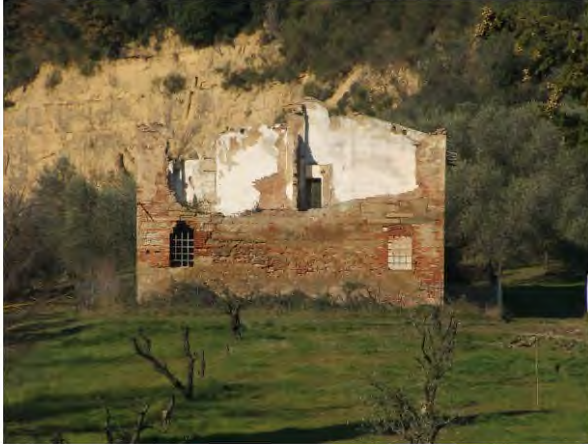
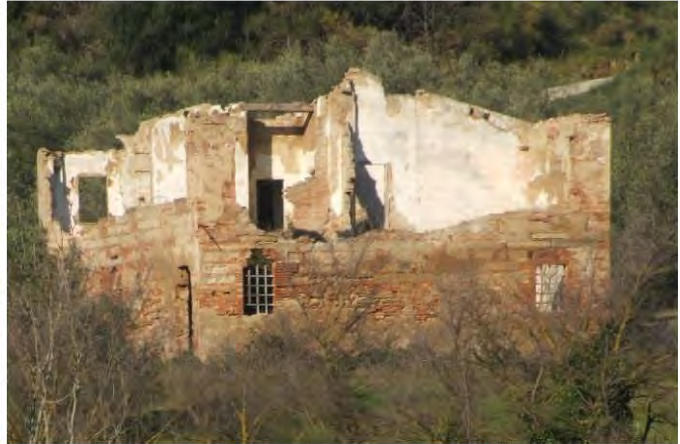
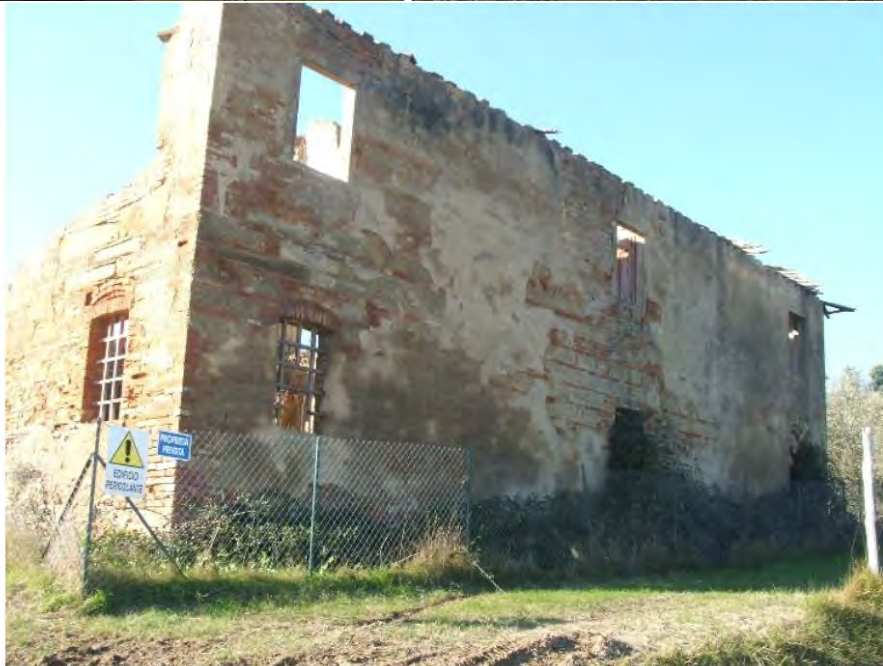
Descrizione: edificio a pianta quadrangolare con accessi al piano terra e finestre di medie dimensioni al primo piano scandite in maniera regolare.

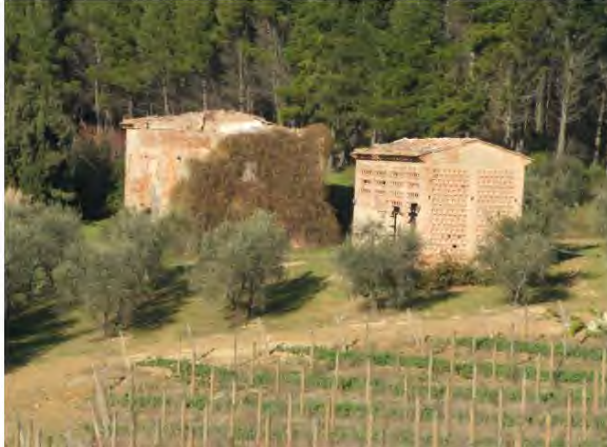
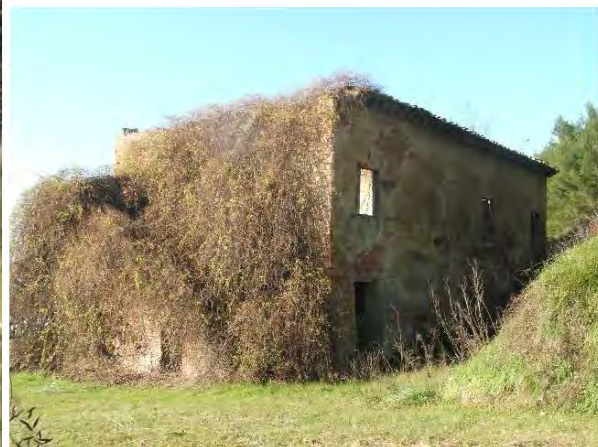
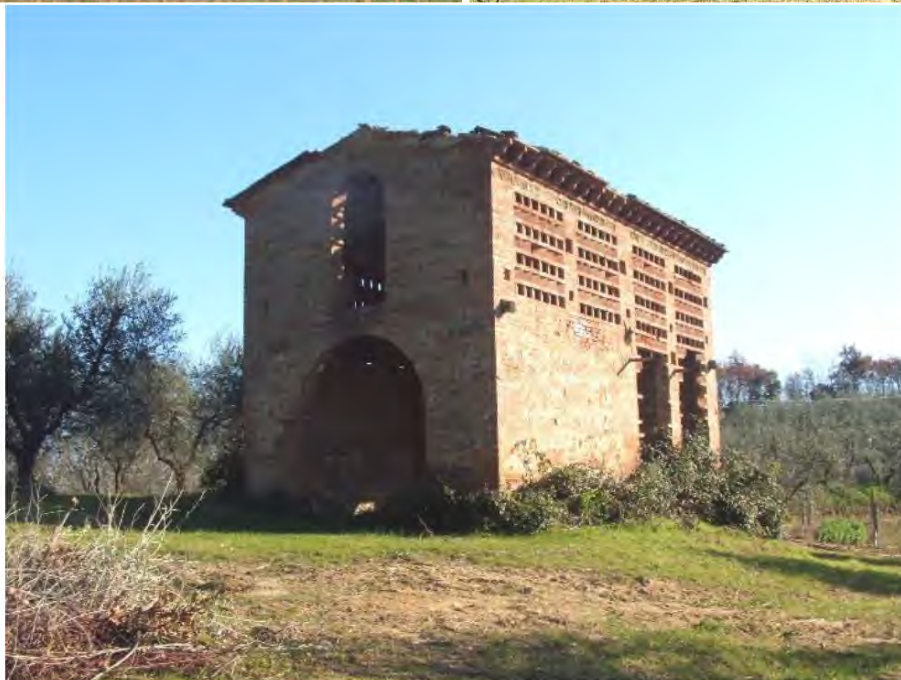
Descrizione: edificio rurale a pianta quadrangolare con scalinata di accesso al piano residenziale e aperture agli spazi di servizio al primo piano.

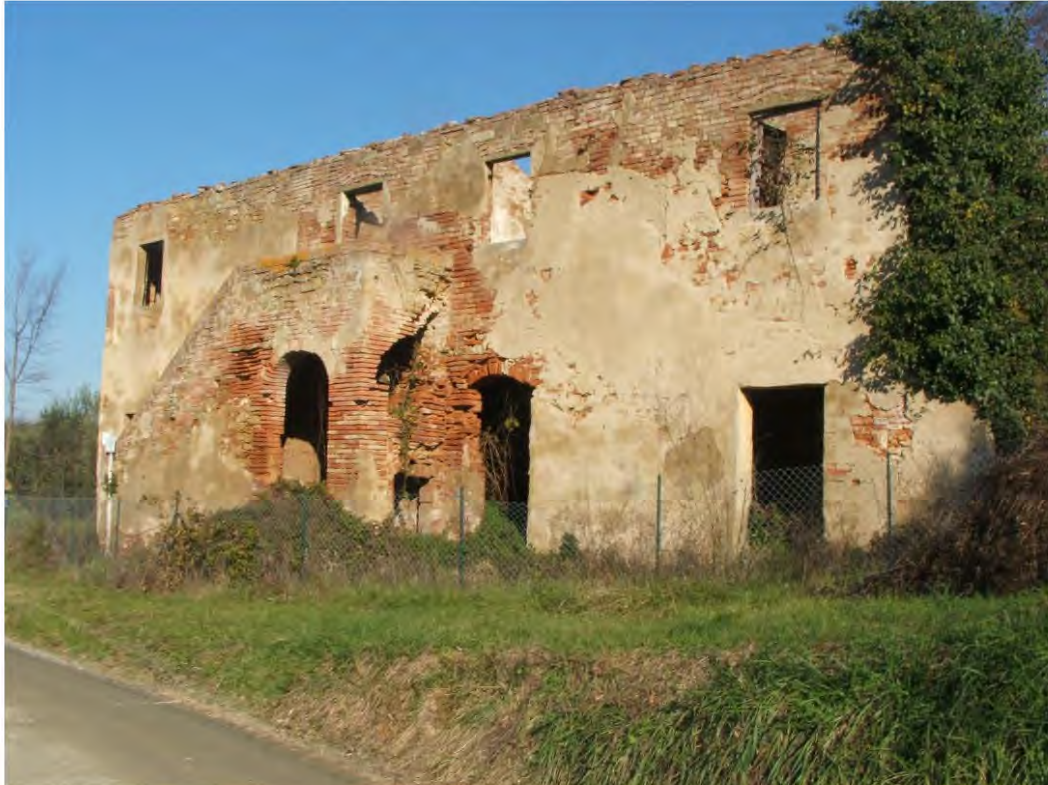
Descrizione: edificio a pianta rettangolare organizzato su due livelli con accessi al piano terra agli spazi di servizio e ai vani residenziali che si distribuiscono al primo piano con finestre di piccole dimensioni.

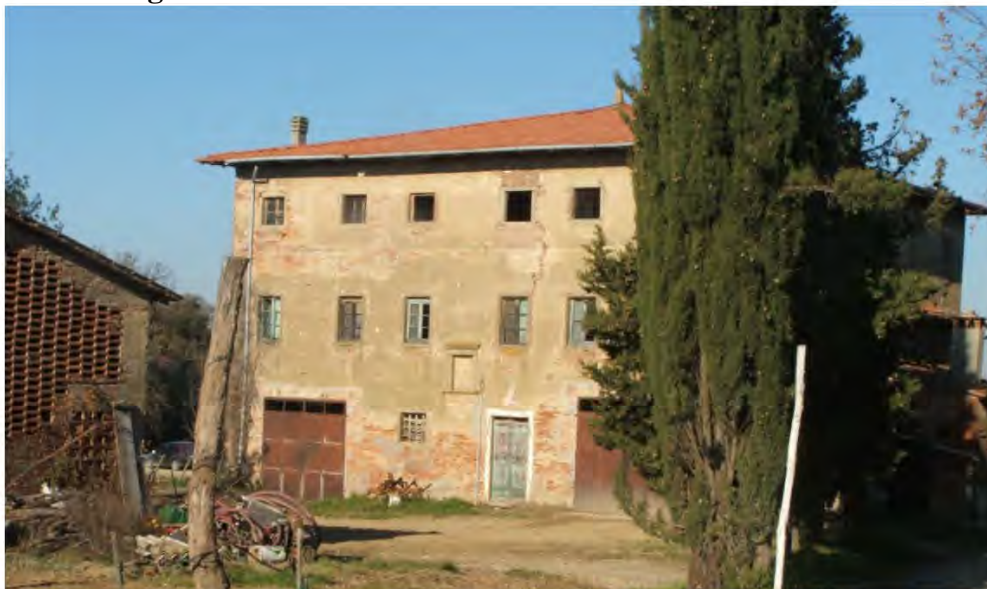
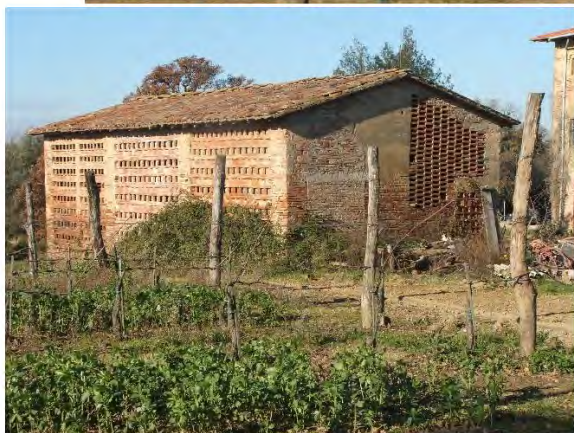
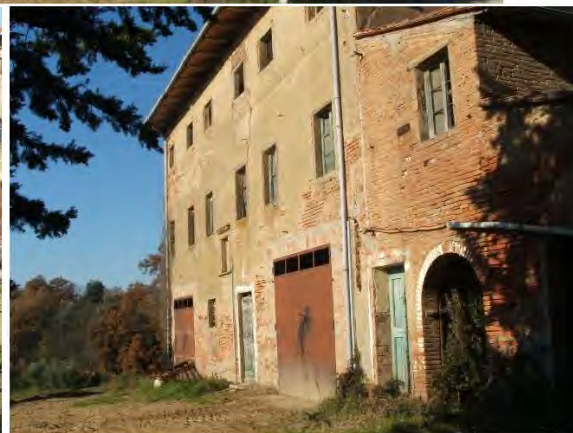
Descrizione: ampio edificio a pianta quadrangolare organizzato su tre livelli. Al piano terra oltre alla porta di accesso alla scala che conduce ai livelli superiori sono una serie di aperture ampie e quadrangolari di accesso ai servizi del casolare (cantine, rimesse). Al primo piano le finestre sono semplici e di medie dimensioni e al secondo piano ripetono lo schema ma sono di dimensioni più piccole.

Contesto/relazioni – ampia aia antistante con granaio; in appoggio al lato destro dell'edificio principale è un annesso con forno

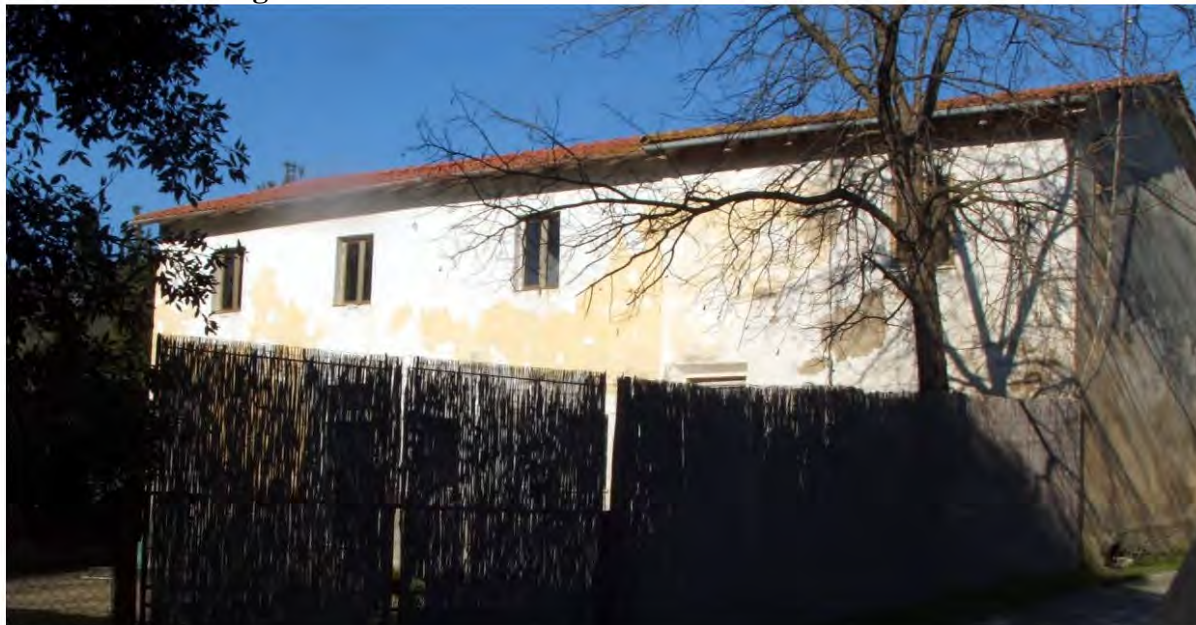
Descrizione: edificio a pianta rettangolare organizzato su due livelli con vani abitativi su entrambi i piani e accessi al piano terra.

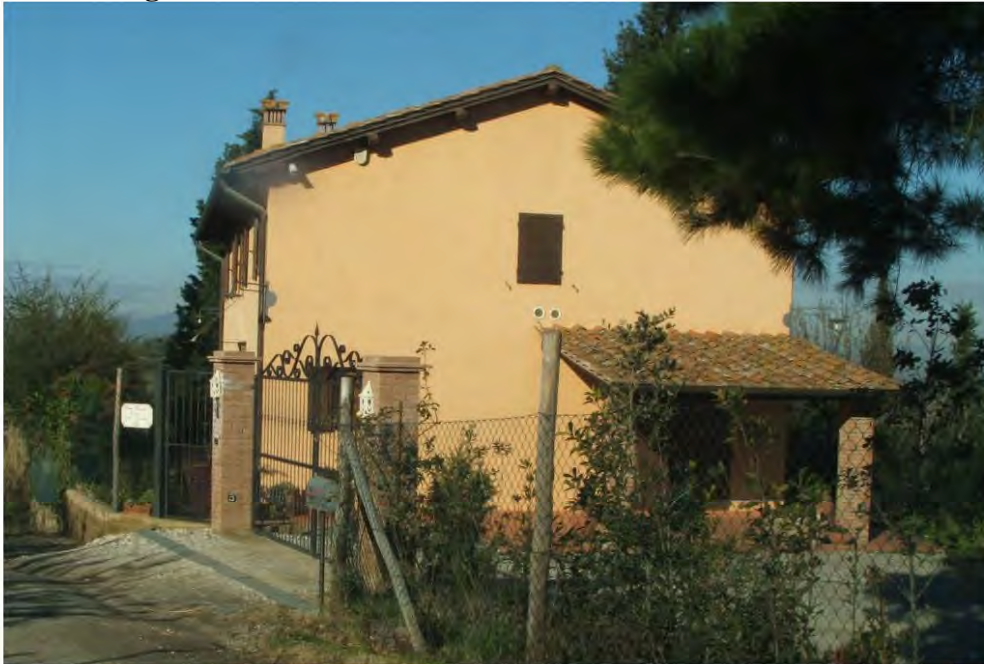
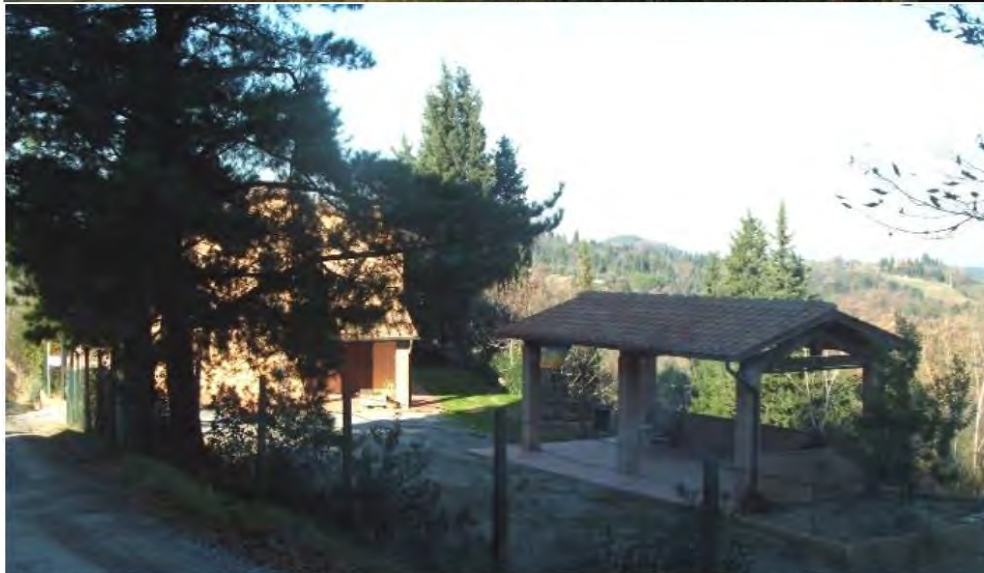
Descrizione: edificio rurale a pianta rettangolare con accessi al piano terra per i vai di servizio e per quelli residenziali che si distribuiscono anche al primo piano.

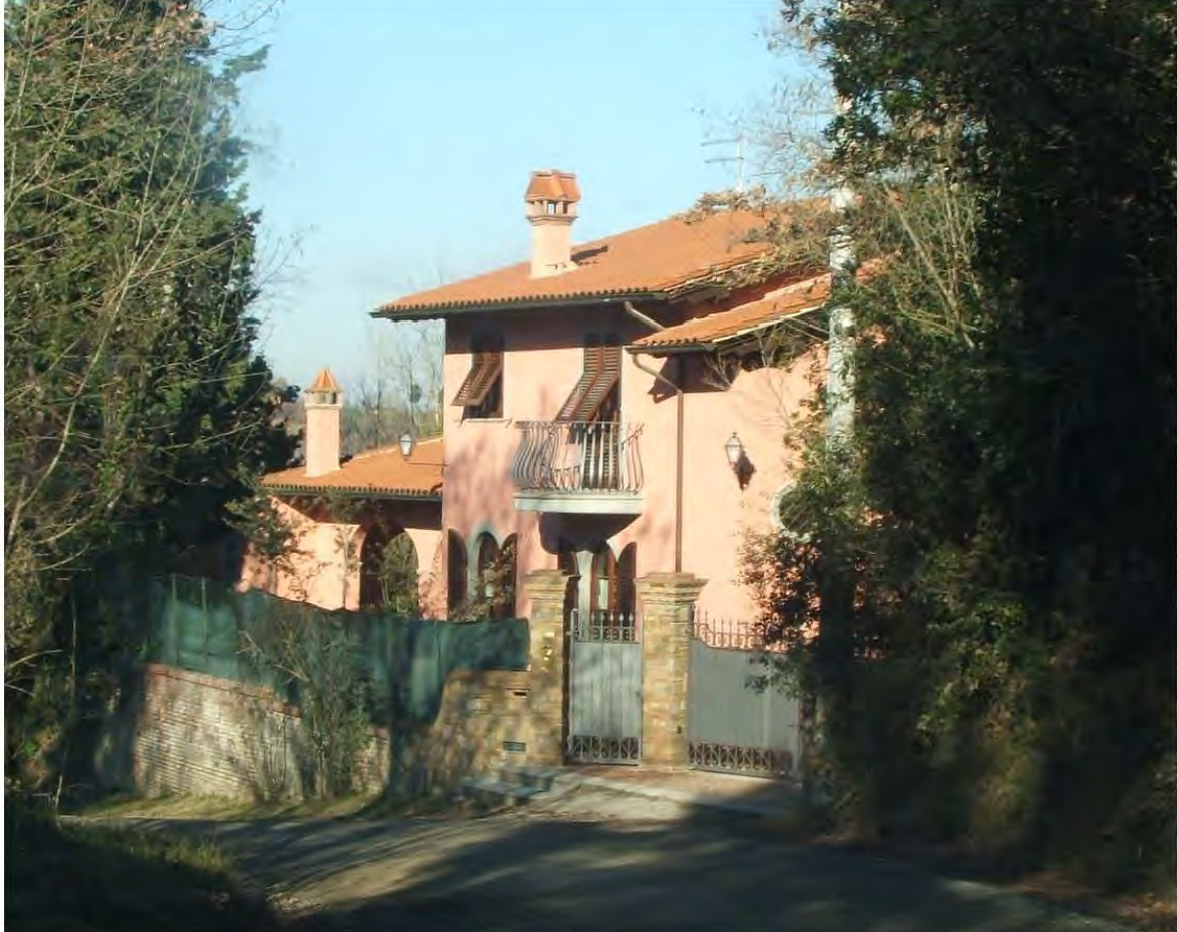
Descrizione: edificio di probabile impianto moderna costituito da una struttura a volumi differenziati, con porzioni a due piani e porzioni ad un solo piano; loggiato laterale chiuso.

Contesto/relazioni – stretto giardino. La costruzione dell'edificio ha causato l'asportazione di parte dell'affioramento naturale di tufo.

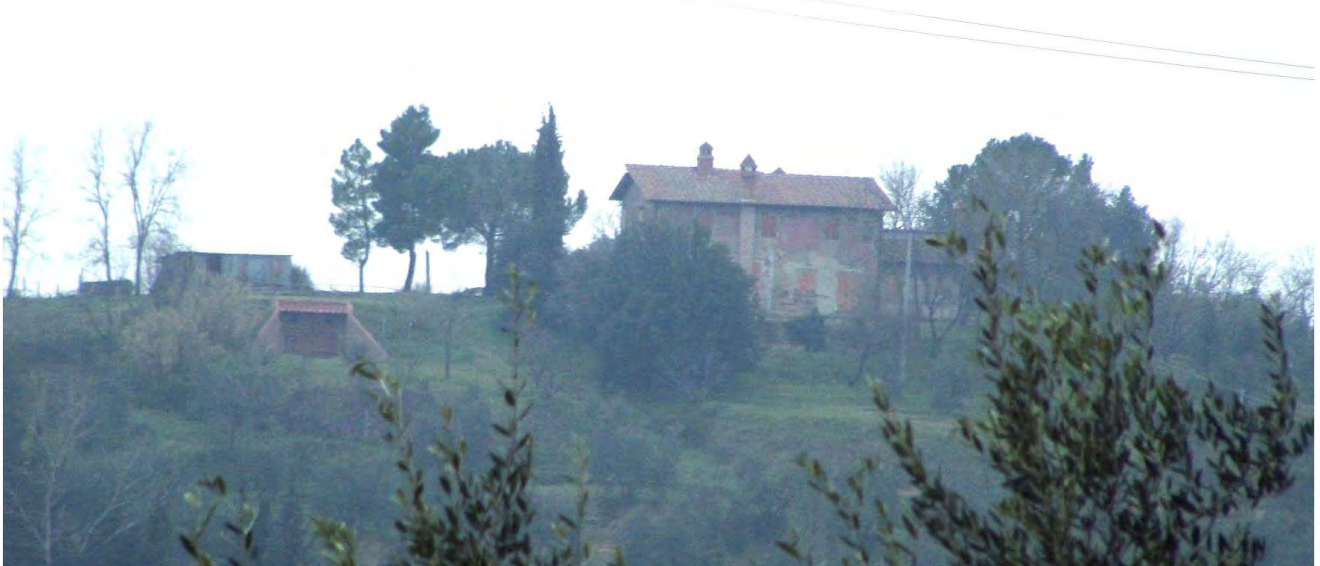
Descrizione: edificio rurale a pianta quadrangolare con annesso laterale in appoggio all'edificio principale. Struttura organizzata su due livelli con accessi al piano terra e finestre di piccole dimensioni al primo piano.

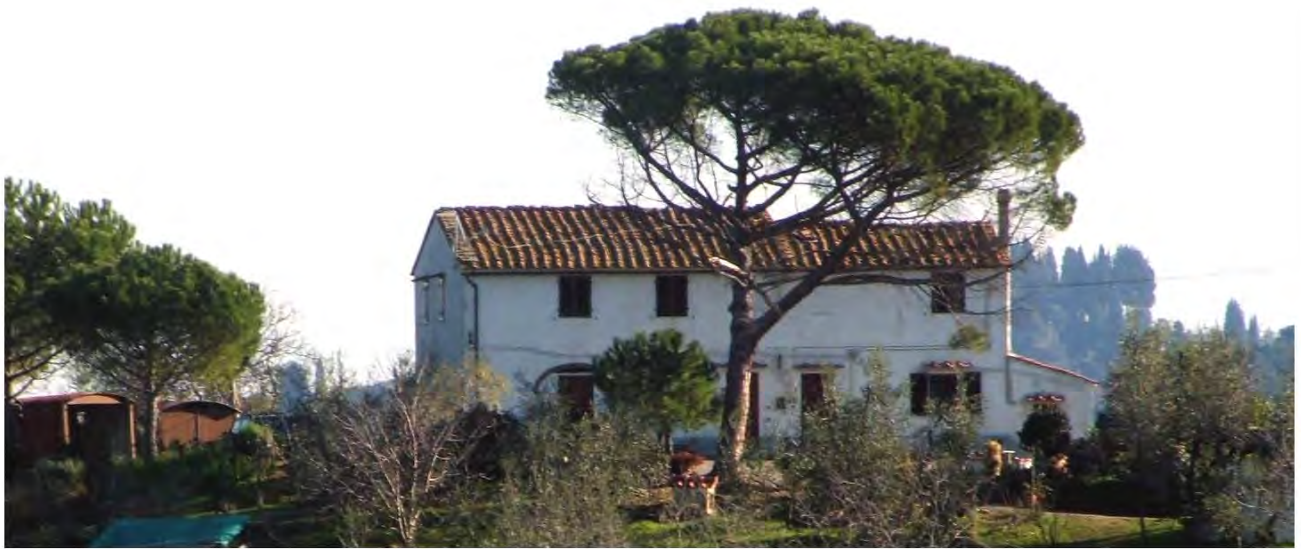
Descrizione: edificio a pianta rettangolare, probabilmente composto da due corpi di fabbrica, con accessi al piano terra e finestre di piccole dimensioni al primo piano.

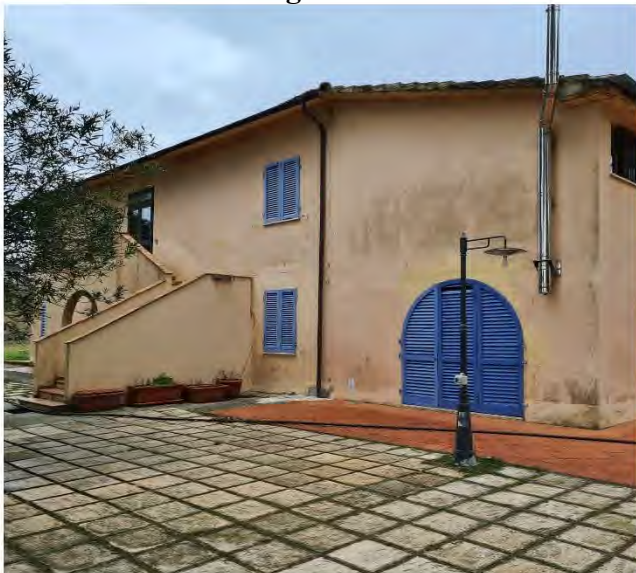
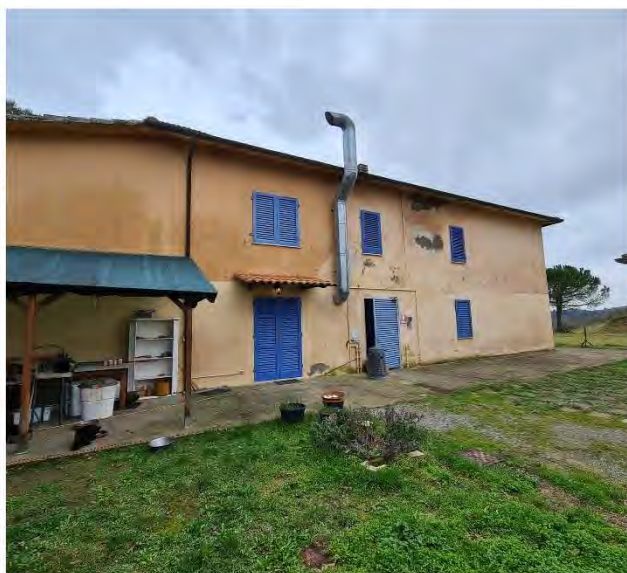
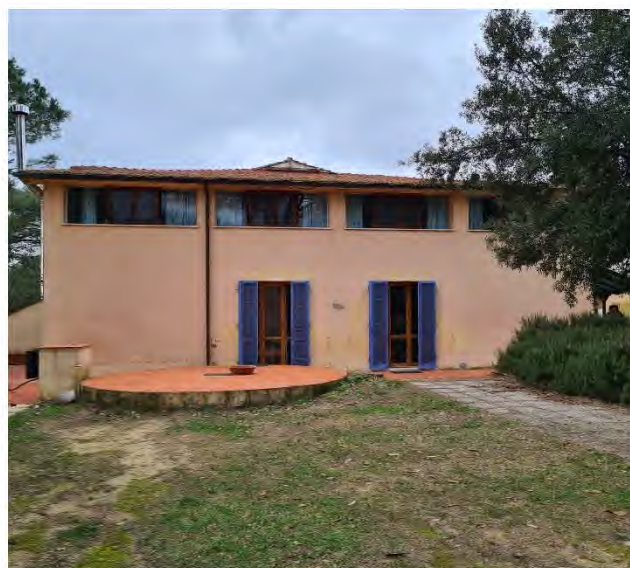
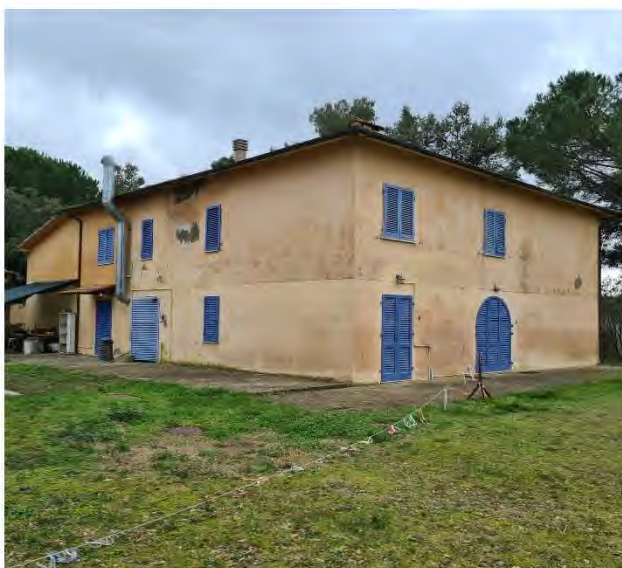
Il fabbricato, adibito a ostello, è costituito da due piani fuori terra in muratura tradizionale, con al piano terra locali adibiti abitativi e locali adibiti a servizi e al piano primo camere. Nel 2007 ha subito un intervento di ristrutturazione di modifiche interne con costruzione di scala esterna in cemento armato, tamponata in muratura. Sono presenti, sui prospetti, evidenti alterazioni delle aperture.
