Schedatura del patrimonio edilizio esistente nel territorio agricolo

ALLEGATO ALLA CARTA ST P 3
(Aggiornamento 2022)

Metodologia in sintesi per l'attribuzione del giudizio di valore storico-architettonico e paesaggistico agli edifici schedati dal Comune di Palaia e ricadenti in Territorio Rurale.

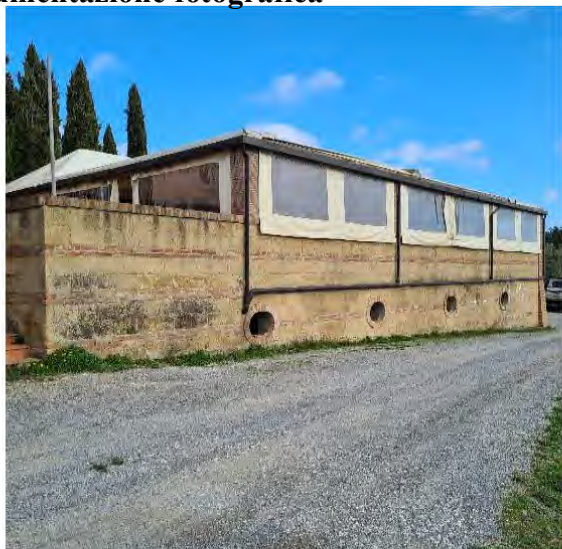
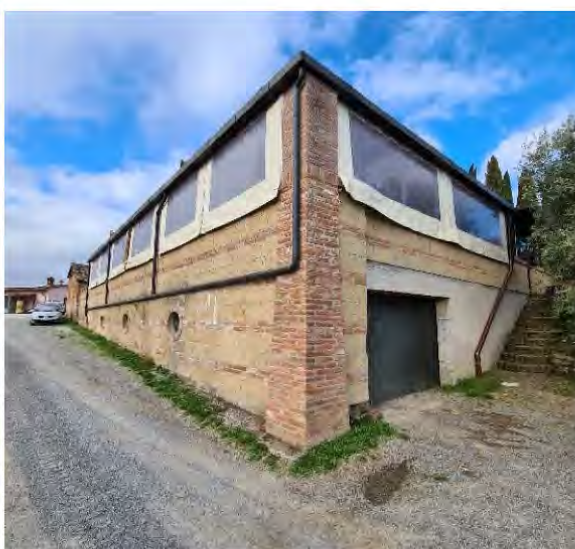
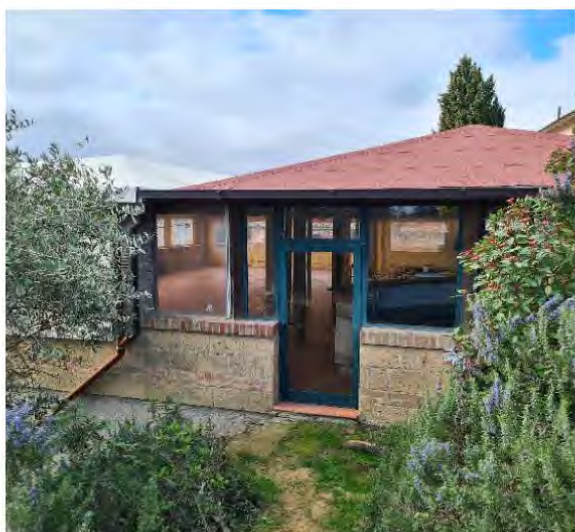
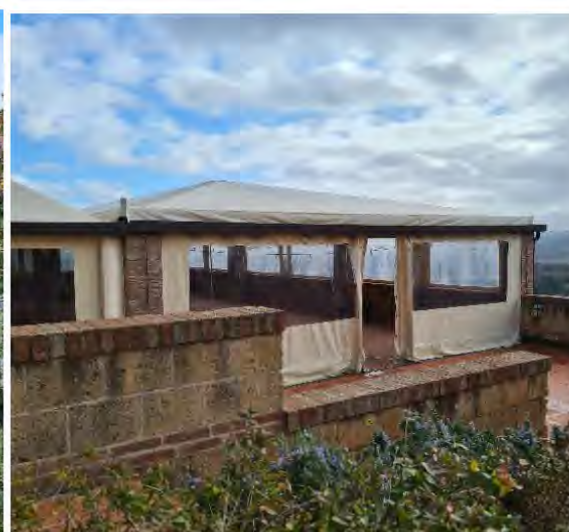
Il fabbricato, terrazza coperta adibita a locale per somministrazione alimenti a supporto dell'attività agrituristica, è costituito da un piano fuori terra, con struttura in blocchi di tufo e mattoni e solaio di calpestio in cemento armato. E' presente semi-interrato un deposito attrezzi agricoli.
